## 5. 자작3교(상)－신팔방향

## 5. 자작3교(상)

본 시설물은 국도37호선상의 경기도 가평군 상면 읍길리에 위치한 2중 도로교량으로서, 총 연장 120.0m, 폭 10.5m로 시공되었으며, 2010년 12월에 준공되어 약 13년이 경과된 시설물이다.

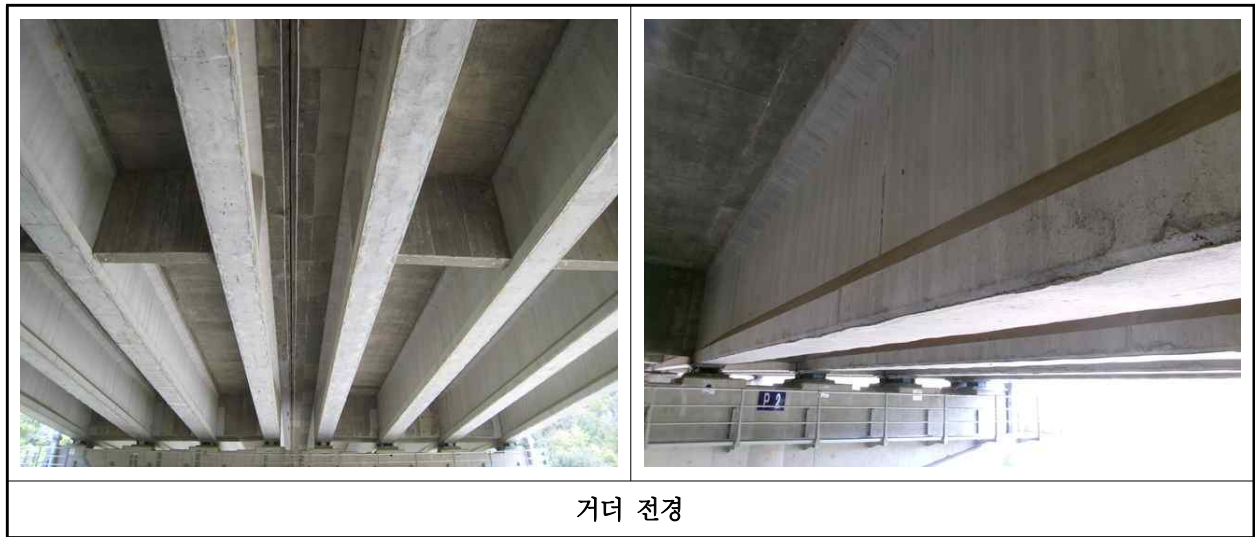
【사진 5.3.4】 거더 전경

- 거더에 대한 현장조사 결과, 국부 파손 및 망상균열 손상이 발생한 것으로 조사되었으며, 기 점검이후 파손 손상이 추가 발생한 것으로 확인되었다.

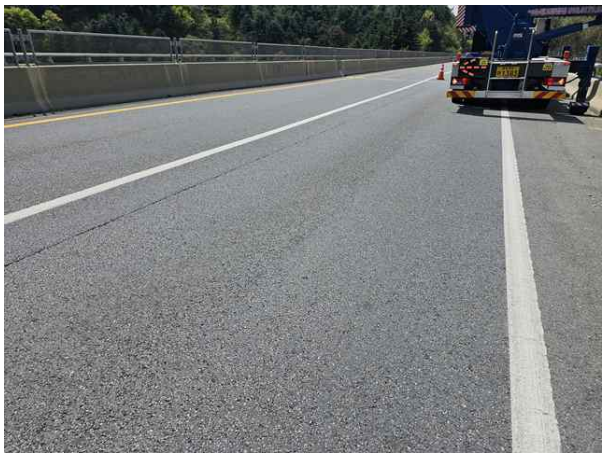
| 손상현황 | • S2 아스콘 상태양호 | 손상현황 | • S4 갓길측 토사퇴적(1.5×8.0) |

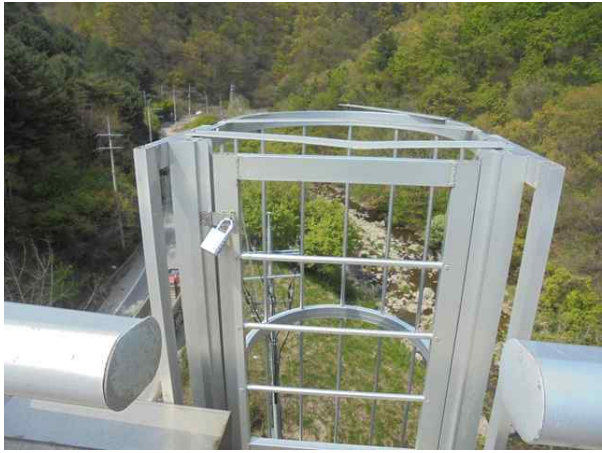
| 손상현황 | • P3 출입문 상태양호 | 손상현황 | • P3 점검통로 상태양호 |
