## 8. 자작4교(하)－청평방향

### 8.1 시설물의 개요

본 시설물은 국도37호선상의 경기도 가평군 상면 읍길리에 위치한 2중 도로교량으로서, 총 연장 120.0m, 폭 10.5m로 시공되었으며, 2010년 12월에 준공되어 약 13년이 경과된 시설물이다.

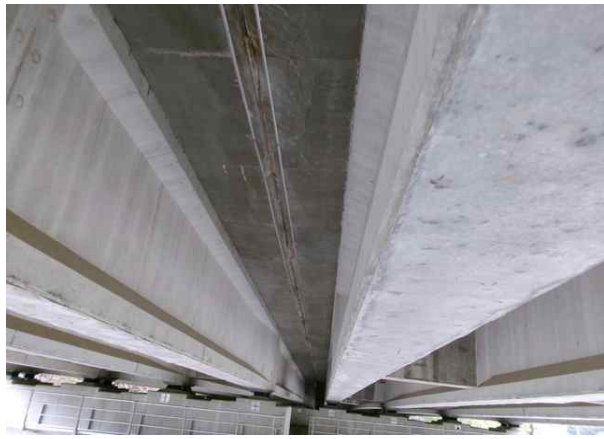
| 손상현황 | • S2 물끊기홈 시공불량 | 손상현황 | • S1~4 물끊기홈 재설치 |
| 원 인 | • 시공미흡 | 원 인 | — |

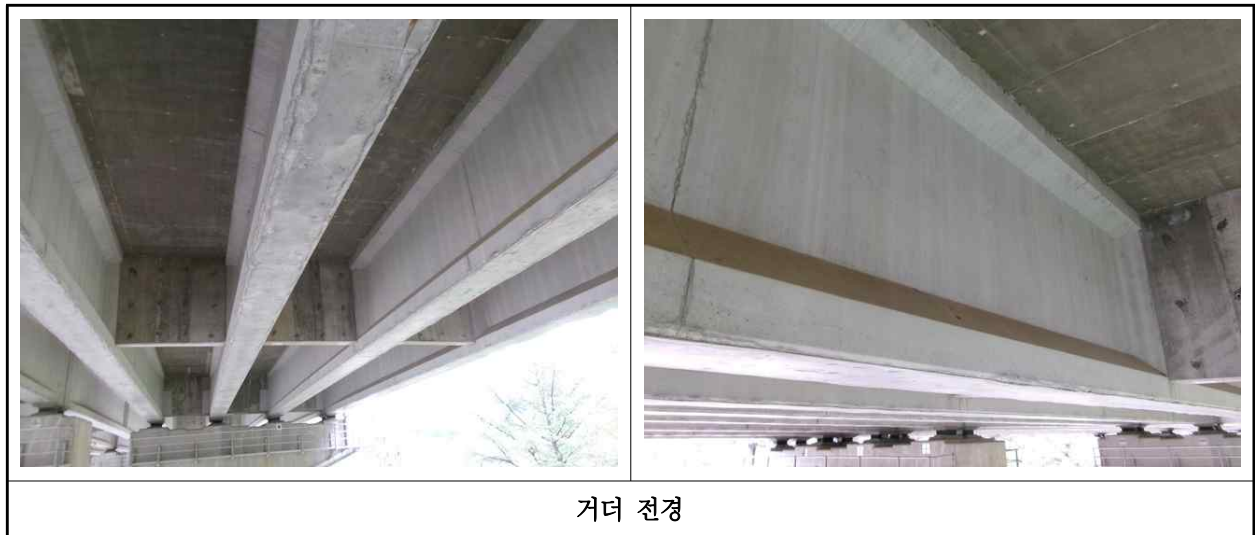
【사진 8.3.4】 거더 전경

- 거더에 대한 현장조사 결과, 대체로 손상이 발생되지 않은 상태이나, 일부 구간에서 경미한 백태 손상이 조사되었다.

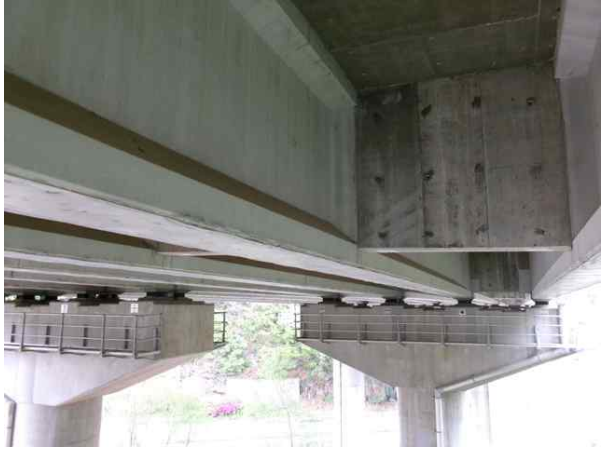
| 손상현황 | • S1-G1 백태(0.2×1.5) | 손상현황 | • 외관 상태양호 |

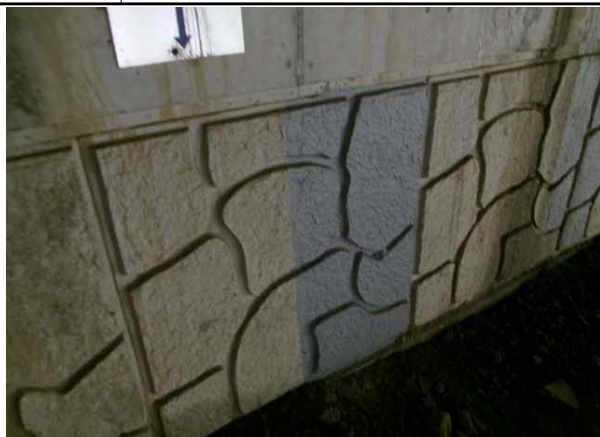
| 손상현황 | • A2 구체 폐콘크리트 퇴적 | 손상현황 | • A1 구체 균열보수 |
| 원 인 | • 후처리 미흡 | 원 인 | - |

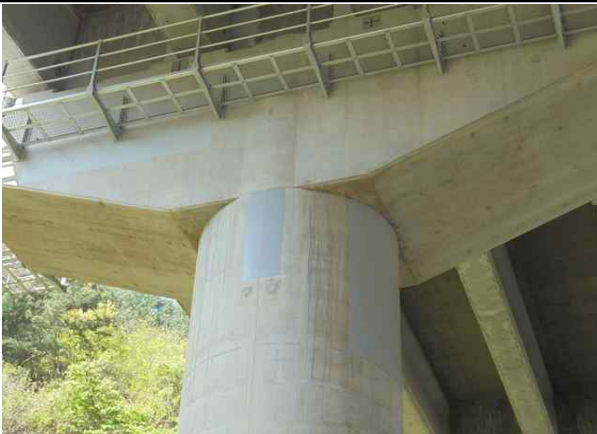
| 손상현황 | • P3 기둥부 균열 보수실시 | 손상현황 | • P1 코핑부 균열 보수실시 |

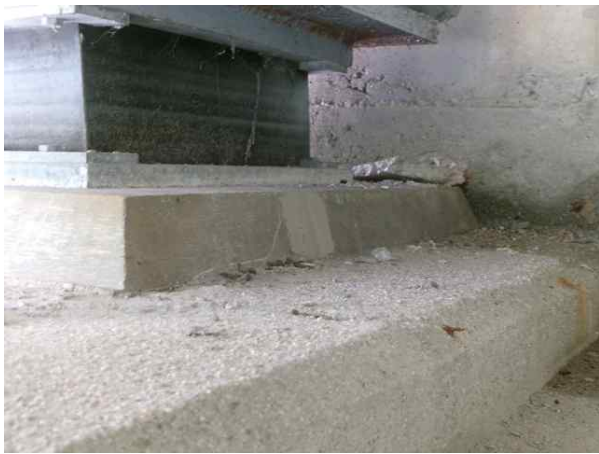
| 손상현황 | • A2-SH1 몰탈 균열 보수실시 | 손상현황 | • P2-SH1 플레이트 도장보수 |

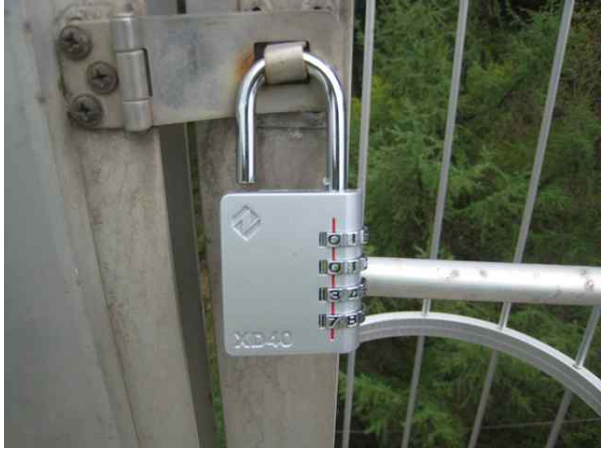
【사진 8.3.26】 교량 점검시설 손상현황

| 손상현황 | • P2 점검문 파손 | 손상현황 | • P3 잠금장치 재설치 |
| 원 인 | • 시공미흡, 외부충격 | 원 인 | — |

- 전회 점검이후, 점검문 파손이 신규 발생하였으며, 그 외 손상은 발생되지 않은 것으로 확인되었다.

- 점검시설은 현재 전반적으로 양호한 상태이며, 일부 구간에서 점검시설의 점검문 파손이 확인되었다. 기 손상은 외부 충격 및 설치 미흡에 따른 손상으로 시설물의 유지관리를 위하여 정비가 필요한 상태이다. 또한, 점검시설의 경우 주기적인 점검을 통한 손상의 발생여부 확인 등의 유지관리가 필요할 것으로 사료된다.
