# 1. 자작1교(상)－신팔방향

# 1. 자작1교(상)

본 시설물은 국도37호선상의 경기도 가평군 상면 읍길리에 위치한 2중 도로교량으로서, 총 연장 180.0m, 폭 14.0m로 시공되었으며, 2010년 12월에 준공되어 약 13년이 경과된 시설물이다.

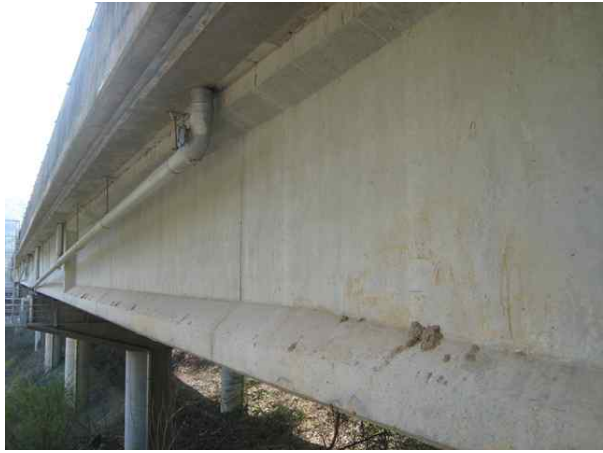
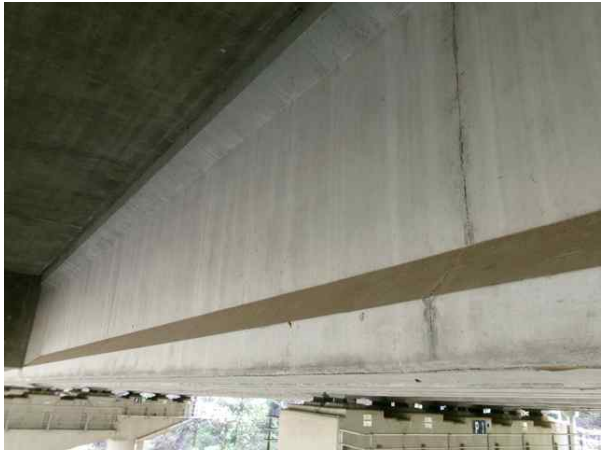
| 손상현황 | 외측 거더 전경 | 손상현황 | 내측 거더 전경 |
