# 1. 자작1교(하)－청평방향

# 1. 자작1교(하)

본 시설물은 국도37호선상의 경기도 가평군 상면 읍길리에 위치한 2중 도로교량으로서, 총 연장 150.0m, 폭 10.5m로 시공되었으며, 2010년 12월에 준공되어 약 13년이 경과된 시설물이다.

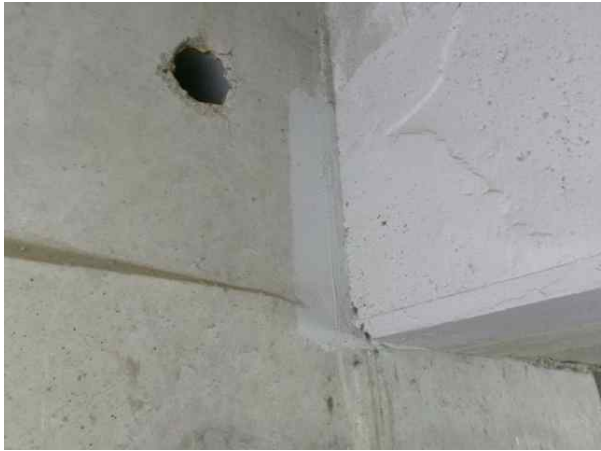
| 손상현황 | • S3-G5 백태 (2.0×0.3) | 손상현황 | • S4-G4 파손부 보수 실시 |

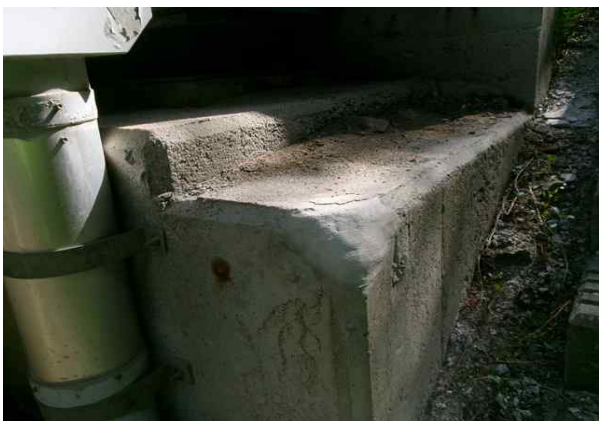
| 손상현황 | • A2 구체 파손(0.2×0.1) | 손상현황 | • A1 구체 파손 보수실시 |

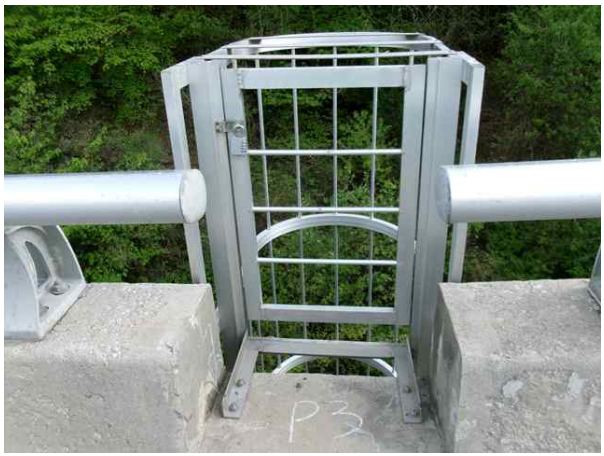
| 손상현황 | • P4 점검문 파손 | 손상현황 | • P3 시진장치 교체 |
| 원 인 | • 외부충격 | 원 인 | — |

【사진 1.3.26】 교량 점검시설 손상현황

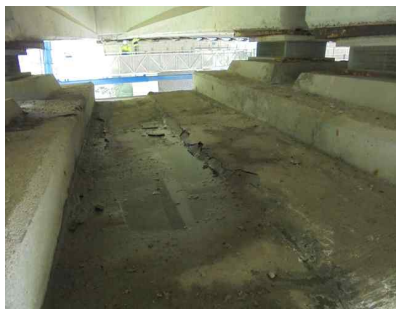
| ④ 교각 들뜸 및 박리<br>- 진전 여부확인 | ⑤ 신축이음 후타재 파손 및 박리 등 - 진전 여부확인 | |
