# 1. 자작3교(상)-신팔방향

## 1. 자작3교(상)

본 시설물은 국도37호선상의 경기도 가평군 상면 읍길리에 위치한 2중 도로교량으로서, 총 연장 120.0m, 폭 10.5m로 시공되었으며, 2010년 12월에 준공되어 약 13년이 경과된 시설물이다.

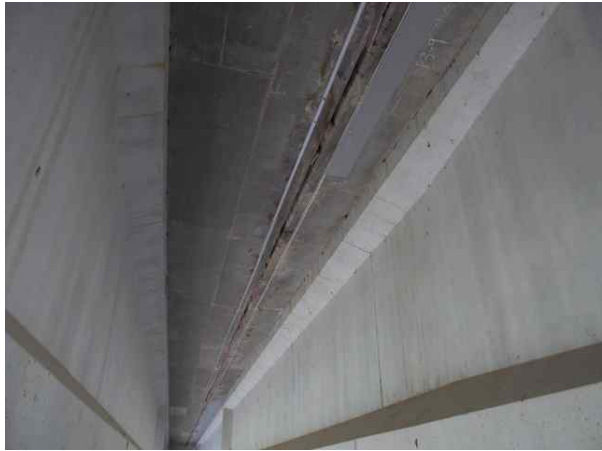
| 손상현황 | • S4-A2 파손 및 철근노출(0.2×1.5) | 손상현황 | • S1~4 물끊기홈 정비실시 |
| 원 인 | • 인위적인 충격(신축이음 교체) | 원 인 | — |

| 조치방안 | • 단면보수(방청) | 조치방안 | • 상태양호 |

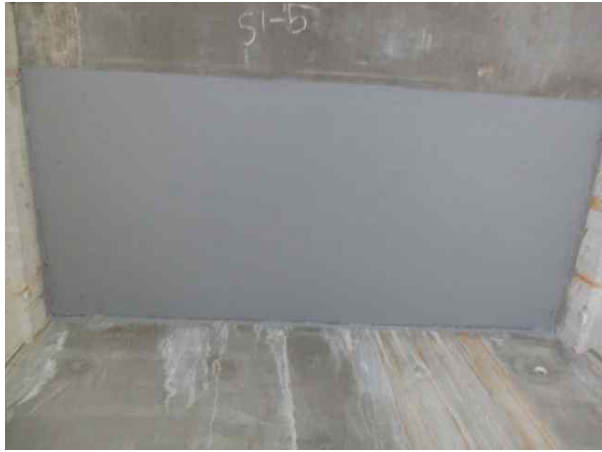
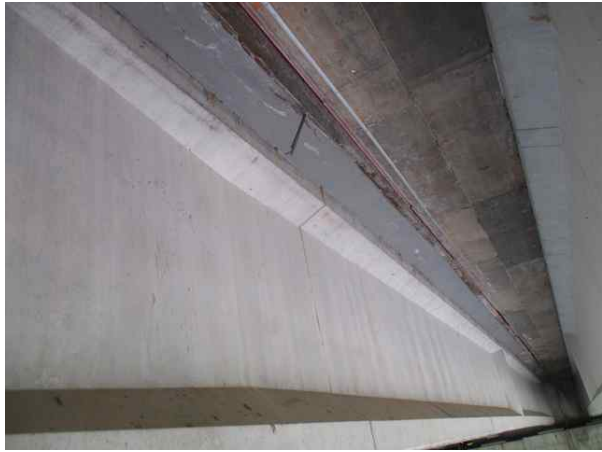
| 손상현황 | • S1 망상균열 보수실시 | 손상현황 | • S1 박락성 균열 보수실시 |

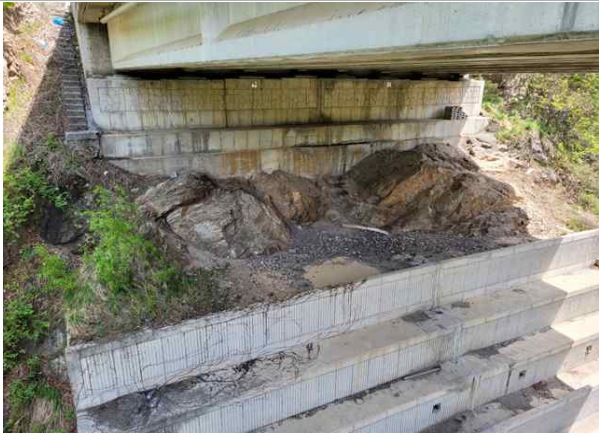
| 손상현황 | • A2 구체 균열(폭 0.3mm이상) | 손상현황 | • A1 법면 전경 |
| 원 인 | • 초기 건조수축, 온도변화 | 원 인 | — |

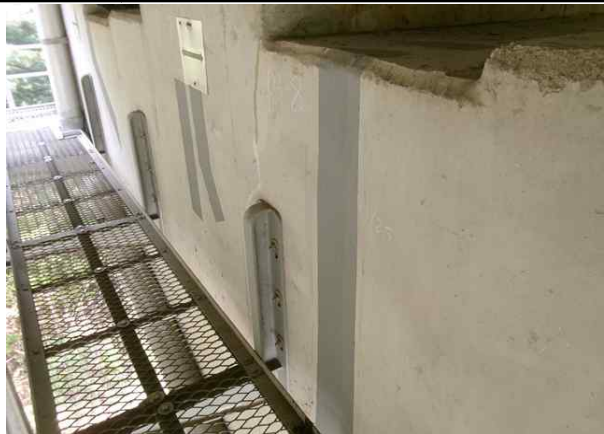
| 손상현황 | • P2 기둥부 망상균열, 백태 보수 실시 | 손상현황 | • P3 코핑부 균열 보수 실시 |

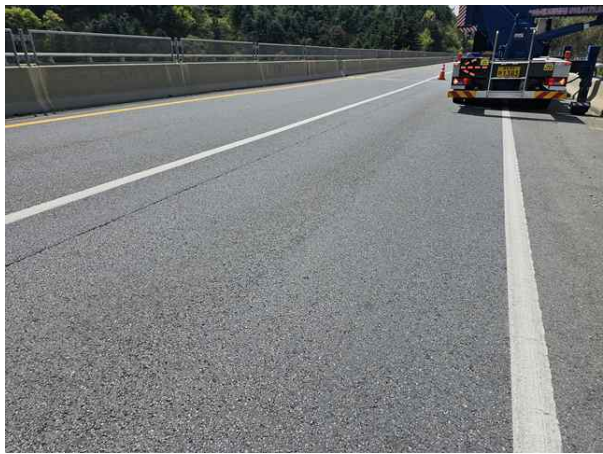
| 손상현황 | • S2 아스콘 상태양호 | 손상현황 | • S4 갓길측 토사퇴적(1.5×8.0) |
| 원 인 | - | 원 인 | • 장기공용, 시공미흡 |

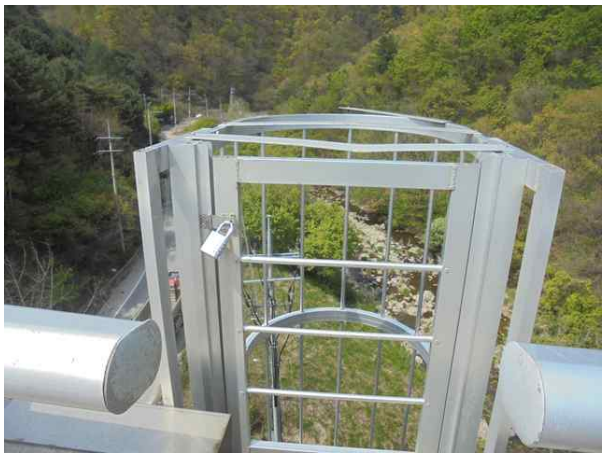
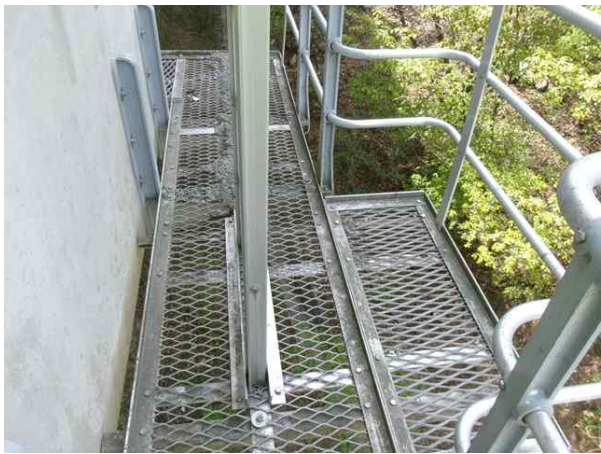
| 손상현황 | • P3 출입문 상태양호 | 손상현황 | • P3 점검통로 상태양호 |
