# 1. 자작4교(상)－신팔방향

## 1. 자작4교(상)

본 시설물은 국도37호선상의 경기도 가평군 상면 읍길리에 위치한 2중 도로교량으로서, 총 연장 120.0m, 폭 10.5m로 시공되었으며, 2010년 12월에 준공되어 약 13년이 경과된 시설물이다.

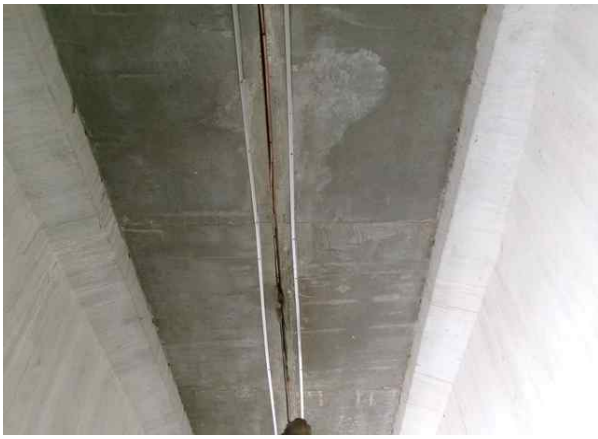
| 손상현황 | • S3 누수 | 손상현황 | • S1~4 물끊기흙 정비실시 |
| 원 인 | • 신축이음 하부 우수유입 | 원 인 | - |

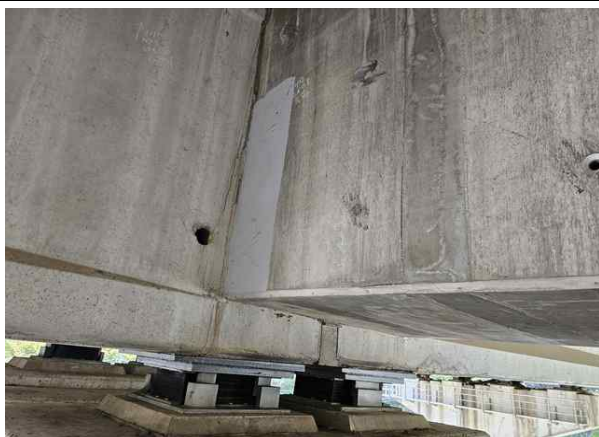
| 손상현황 | • S4 CB2 G3~4 철물노출 (6EA) | 손상현황 | • S1 들뜸 보수완료 |
| 원 인 | • 시공미흡(마감불량) | 원 인 | - |

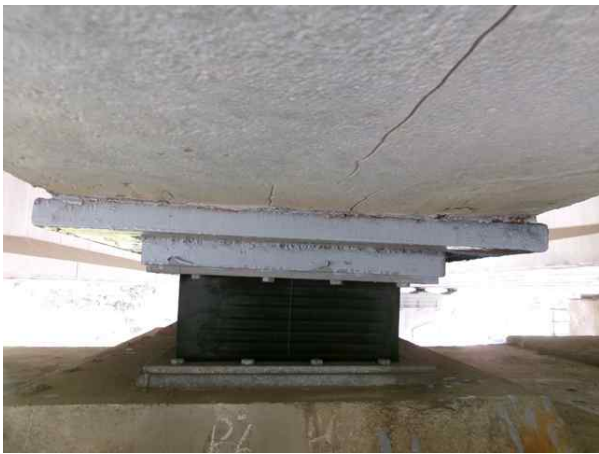
| 손상현황 | • A2-SH2 스톱퍼 협착 | 손상현황 | • P2-SH7 플레이트 도장보수 |
| 원 인 | • 시공미흡 | 원 인 | — |

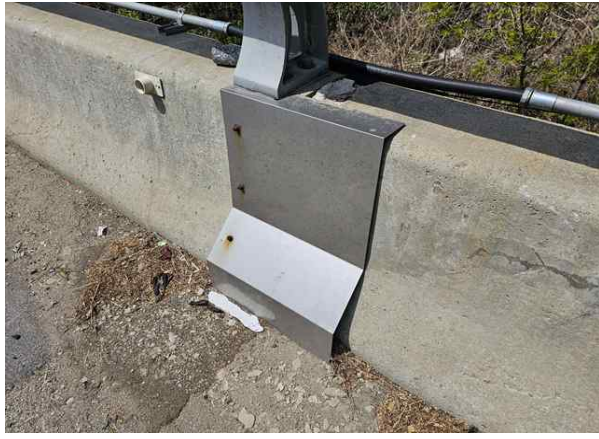
| 손상현황 | • P2 차수판 탈락(1EA) | 손상현황 | • A1 차수판 탈락 정비실시 |
| 원 인 | • 공용 중 | 원 인 | — |

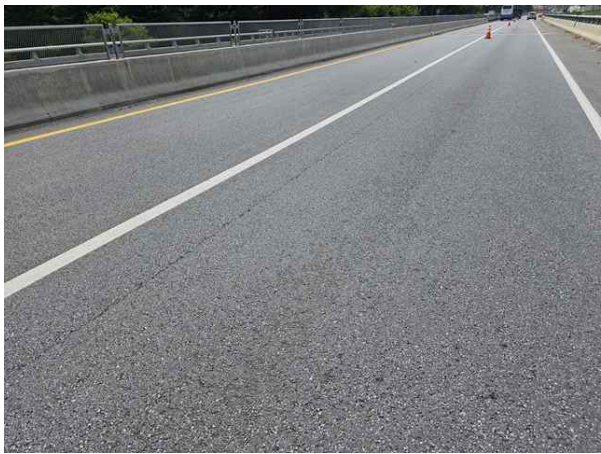
| 손상현황 | • S1 아스콘 망상균열(0.5×5.0) | 손상현황 | • S1 시공이음부 이격 보수 실시 |
| 원 인 | • 장기공용, 시공미흡 | 원 인 | — |
