# 1. 자작4교(하)－청평방향

## 1. 자작4교(하)

본 시설물은 국도37호선상의 경기도 가평군 상면 읍길리에 위치한 2중 도로교량으로서, 총 연장 120.0m, 폭 10.5m로 시공되었으며, 2010년 12월에 준공되어 약 13년이 경과된 시설물이다.

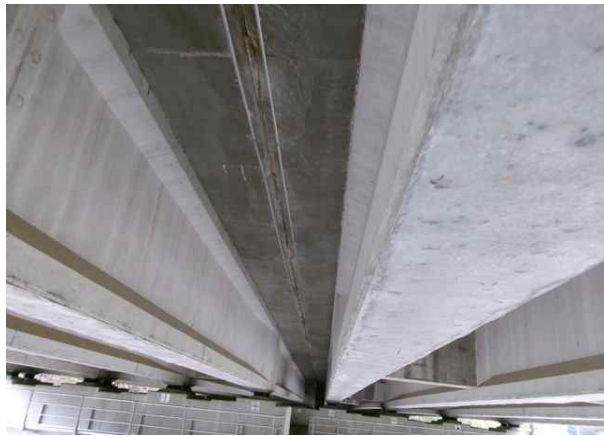
| 손상현황 | • S2 물끊기홈 시공불량 | 손상현황 | • S1~4 물끊기홈 재설치 |
| 원 인 | • 시공미흡 | 원 인 | — |

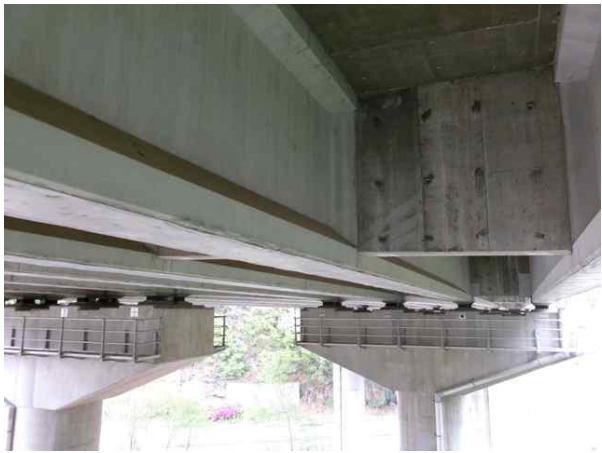
| 손상현황 | • S1-G1 백태(0.2×1.5) | 손상현황 | • 외관 상태양호 |

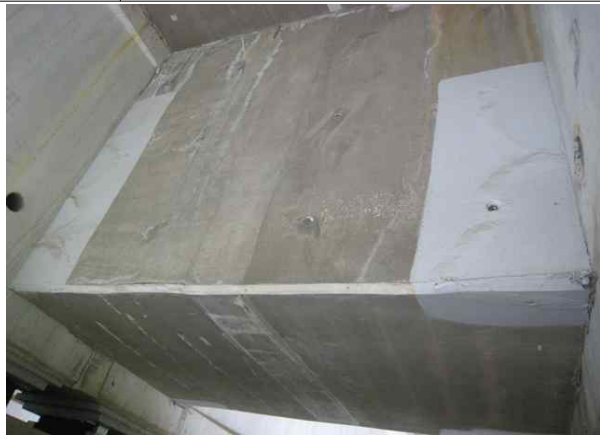
| 손상현황 | • S2 들뜸 보수완료 | 손상현황 | • S3 박락 및 철근노출 보수완료 |
