## 6. 하 색 교

## 전 경

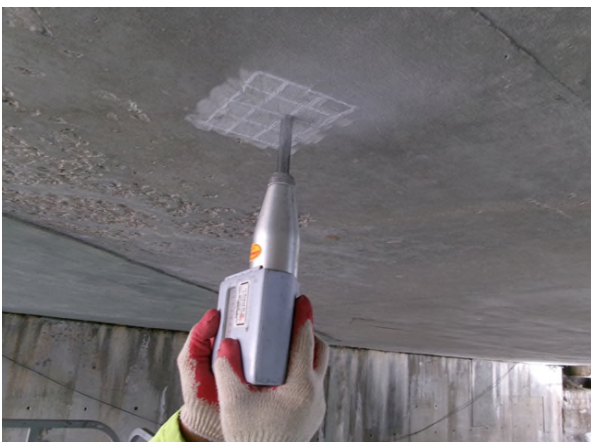
반발경도 시험 현황

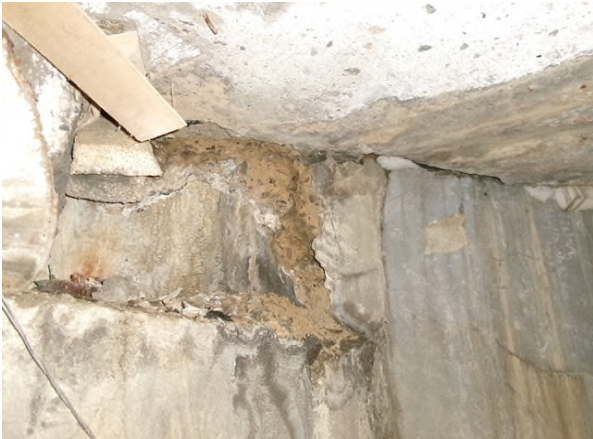
| 교대 A2 파손(0.5×0.5) | 교대 A2 박락(1.0×1.0) |

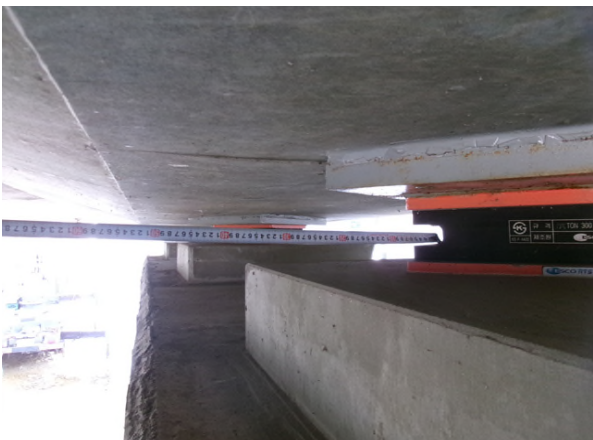
| 받침장치 연단거리 측정 | 교량 받침 가동량 측정 |

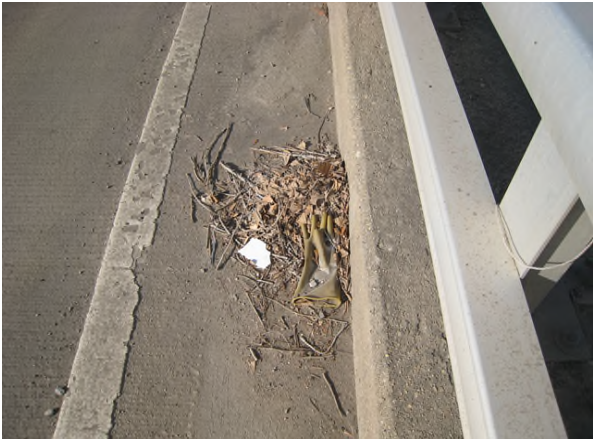
| 서울방향 배수시설 S2 배수구 막힘(1EA) | 서울방향 배수시설 S3 배수관 파손(1EA) |
