## 2. 천안2교

### 2.1 시설물의 개요

본 시설물은 국도 37호선에 위치한 총 연장 40.0m, 폭 10.5m의 3중 도로교량으로서, 행정구역상 경기도 가평군 설악면 천안리에 위치하며, 1992년 01월에 준공되어 약 31년 동안 공용 중이다. 교량형식은 라멘(RA)형식으로 구성되어 있다.

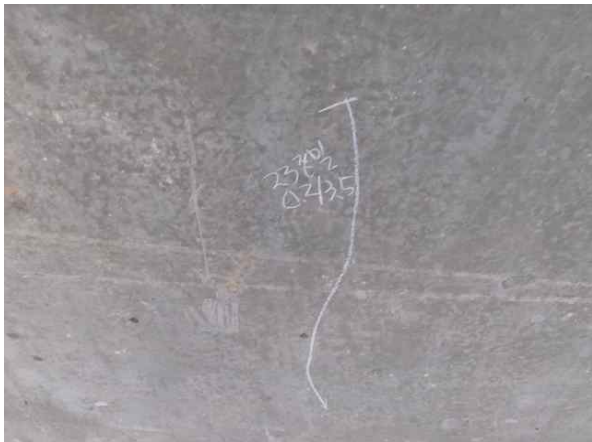
| S2 균열 (CW=0.1mm) | S2 균열 (CW=0.2mm) |

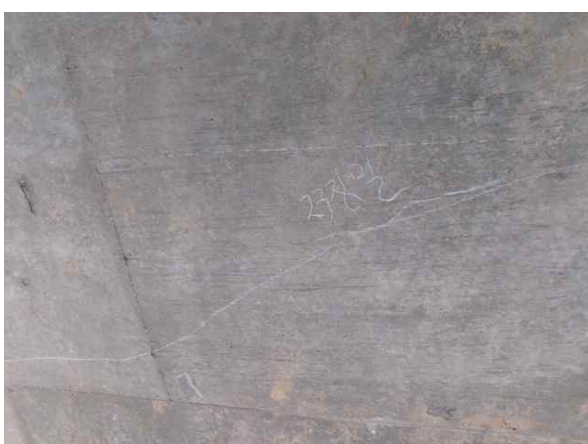
| <p>S3 균열 (CW=0.2mm)</p> | <p>S3 균열 (CW=0.2mm)</p> |

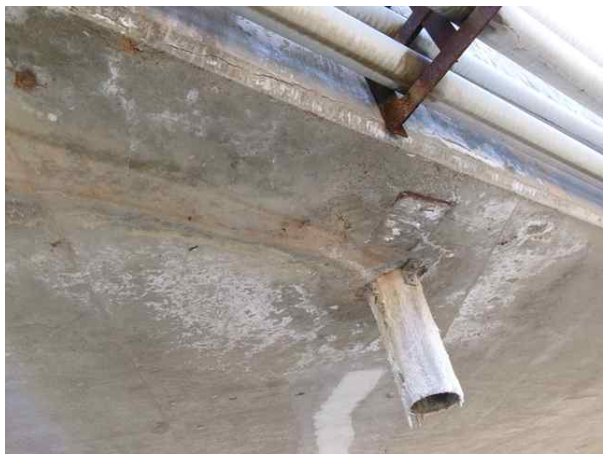
| S3 균열 (CW=0.2mm) | S3 누수 및 백태 (0.8m×2.0m) |

| 구 분 | 손상내용 | 보수방안 | 손상물량 | | 보수물량 | | 단가<br>(천원) | 개략<br>공사비<br>(천원) | 우선<br>순위 |
|---|---|---|---|---|---|---|---|---|---|
| | 누수 및 백태 | 표면보수 | 14.48 | m <sup>2</sup> | 17.376 | m <sup>2</sup> | 60 | 1,043 | 3 |

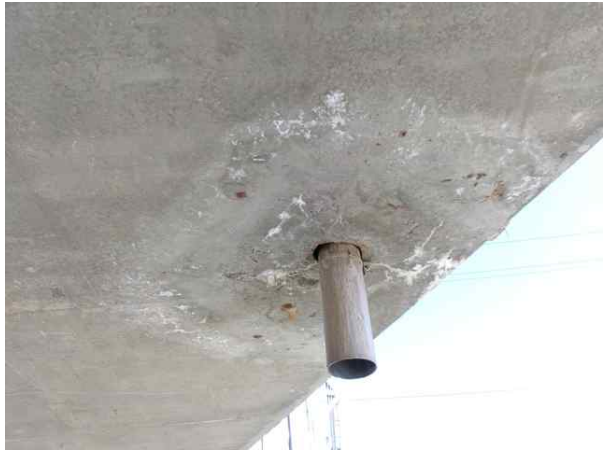
| S3 실링미처리 | S3 누수 및 백태 (1.0m×1.0m) |

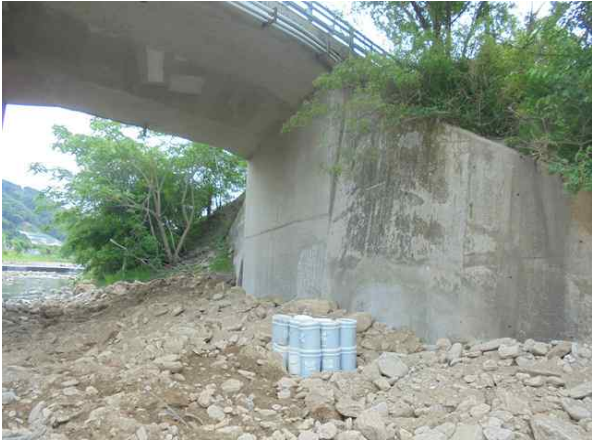
| A1 접속부 실링재 박리 (0.1m×5.0m) | A1 보수 현황 - 현재 보수 중 |

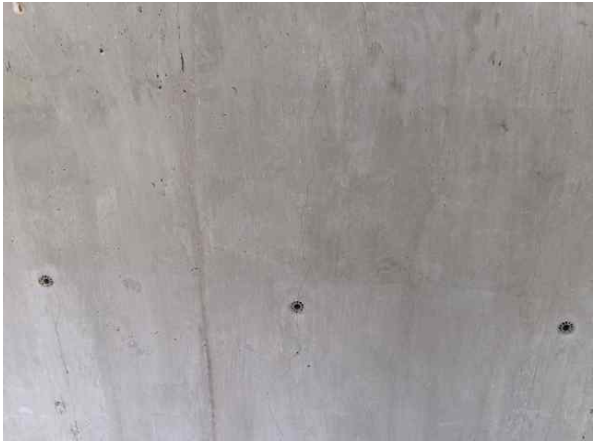
| P1 균열 (CW=0.1mm) | P1 균열 (CW=0.2mm) |

| 구 분 | 손상내용 | 보수방안 | 손상물량 | | 보수물량 | | 단가<br>(천원) | 개략<br>공사비<br>(천원) | 우선<br>순위 |
|---|---|---|---|---|---|---|---|---|---|
| 교대 및<br>교각 | 균열 (cw=0.3mm미만) | 표면보수 | 18.9 | m | 5.67 | m <sup>2</sup> | 60 | 340 | 3 |

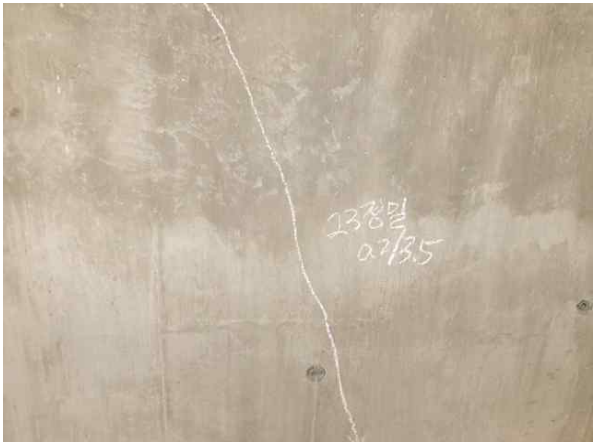
| P1 균열 (CW=0.2mm) | P2 폐자재적치 |

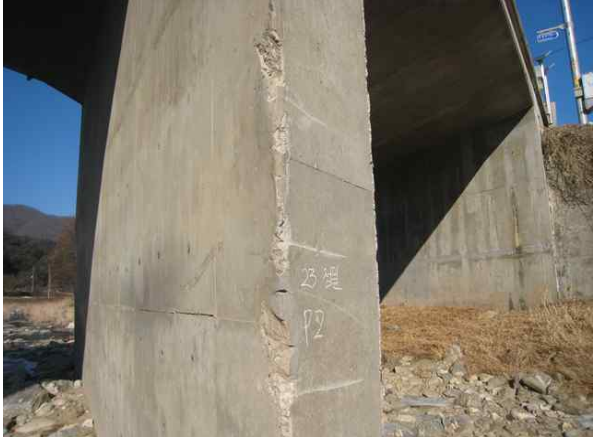
| <p>P2 박락 (0.3m×3.5m)</p> | <p>P2 박락 및 철근노출 (0.8m×2.0m)</p> |

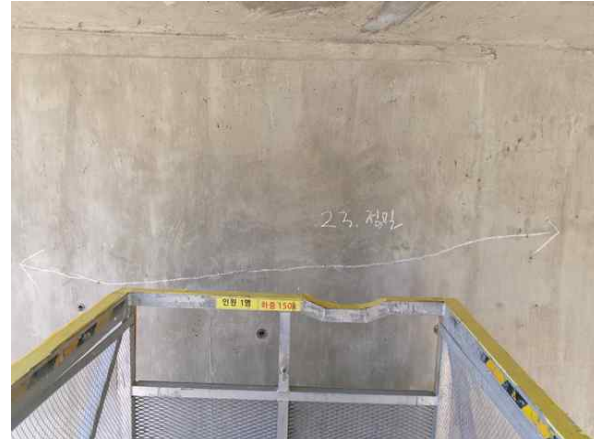
| <p>P2 균열 (CW=0.3mm)</p> | <p>P2 균열 (CW=0.2mm)</p> |

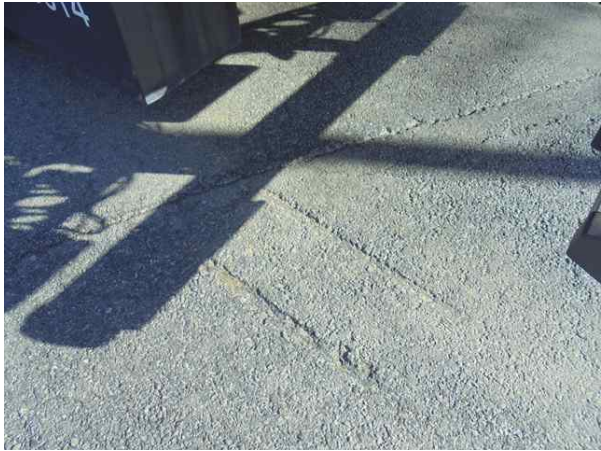
| S1 접속부 균열 (3.0m) | S1 접속부 균열 (0.1m×0.5m×2EA) |

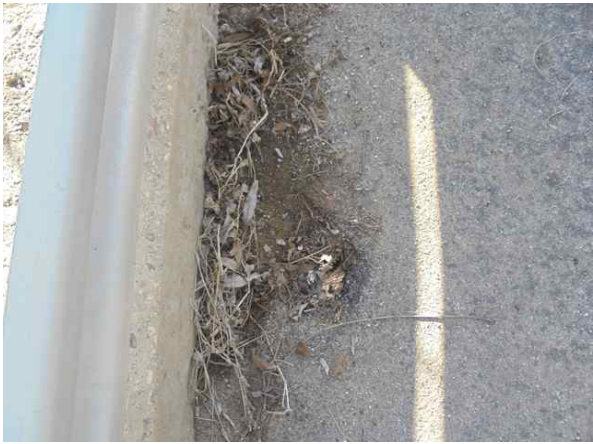
| S1 배수구 상태 양호 | S2 배수관 상태 양호 |

- 배수구는 현재 양호한 상태이나, 공용기간 경과 및 추량통행에 의한 비산물퇴적 등의 원인으로 이물질퇴적, 그로인한 체수, 배수관 부식 등의 손상이 발생할 수 있으므로, 주기적인 정비 를 통한 유지관리가 필요하다.

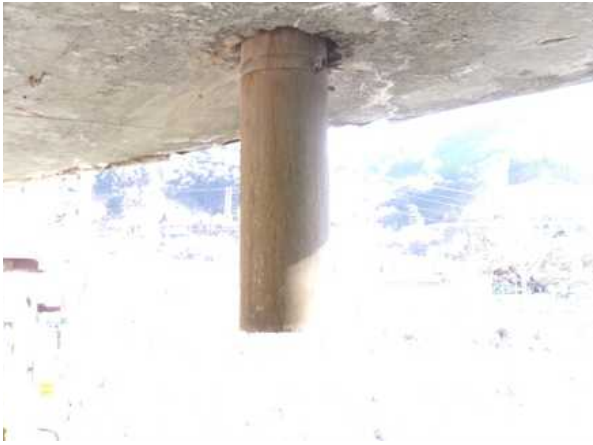
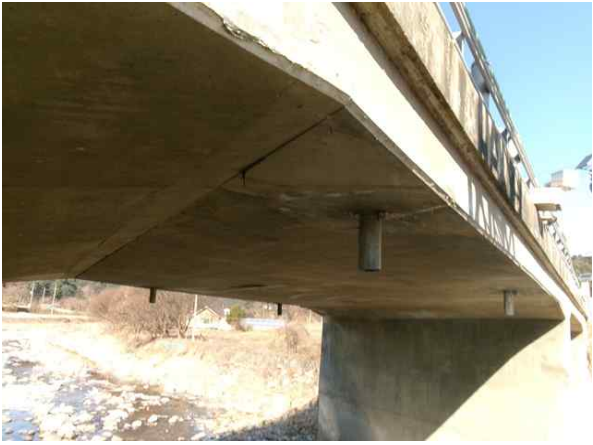
| 배수관 상태 양호 | 배수관 상태 양호 |

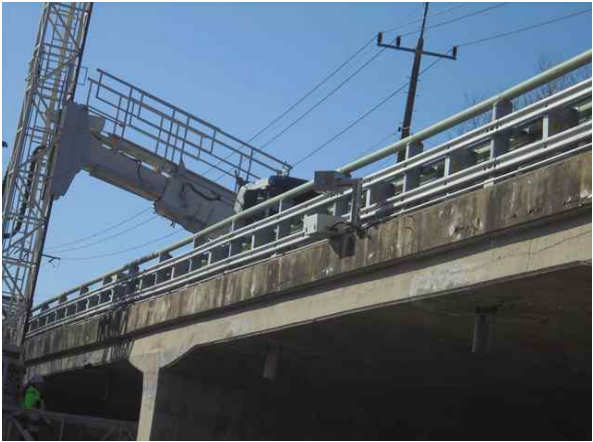
| S2 연석 박락(0.6m×0.1m×2EA) | S2 외측 철근노출(0.1m×1.0m) |

- 연석에 발생한 파손, 표면박리, 철근노출 난간에 발생한 변형 및 지주파손의 경우, 금회 현장 조사 이후 표면처리, 단면보수, 정비 등의 보수가 실시되어 금회 손상물량에서 제외하였다. 추후 점검을 통해 보수상태 확인 및 보수부 재손상 발생여부 확인 등의 유지관리가 필요할 것으로 사료된다.

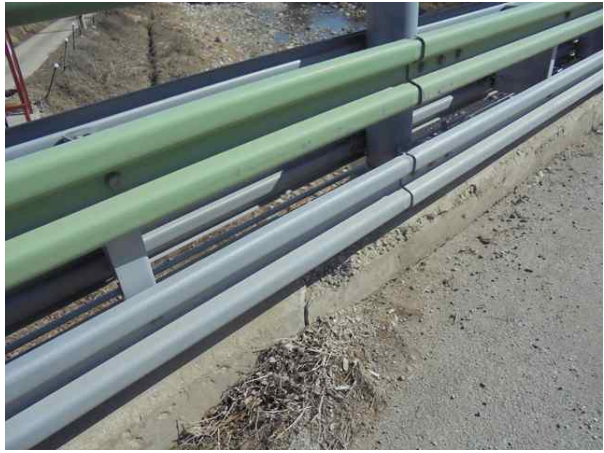
| <p>S3 연석 박락 (0.2m×0.2m)</p> | <p>S3 외측 철근노출 (0.1m×2.0m)</p> |

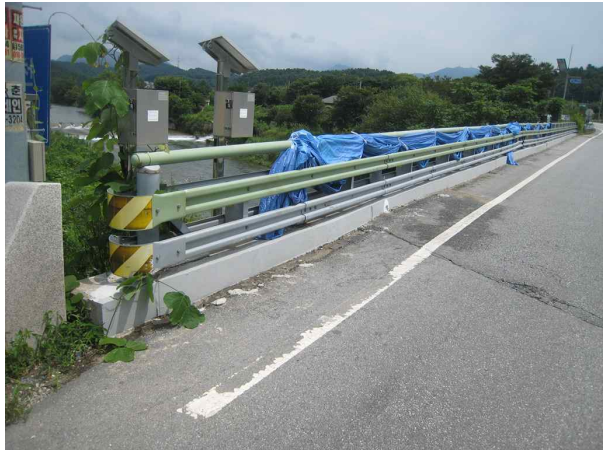
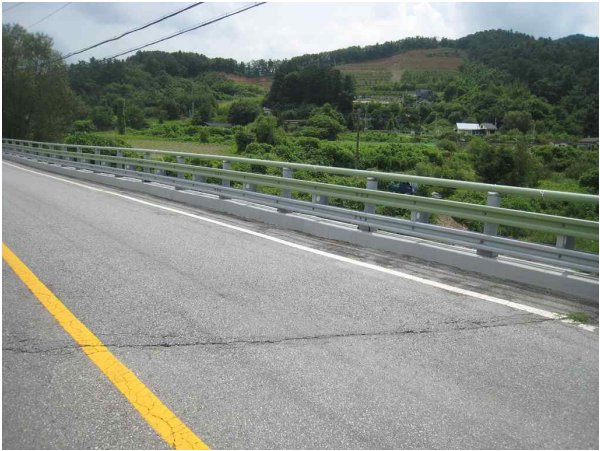
| <p>연석 및 방호벽 보수 현황 - 현재 보수완료</p> | <p>연석 및 방호벽 보수 현황 - 현재 보수완료</p> |

- 방호벽은 연석에 기 손상인 박락, 파손, 표면박리, 철근노출 등의 단면손상이 발생하였고, 난간에 기 손상인 난간변형, 지주파손 등의 손상이 조사되었다. 금회 정밀조사로 인한 접속부 이격, 철근노출, 파손 등의 손상이 추가 확인되었다. 현장 조사 이후 방호벽 전구간에 걸쳐 표면처리, 단면보수, 정비 등의 보수가 실시된 것으로 확인되었다.
