# 1. 천안2교

### 1.1 시설물의 개요

본 시설물은 국도 37호선에 위치한 총 연장 40.0m, 폭 10.5m의 3중 도로교량으로서, 행정구역상 경기도 가평군 설악면 천안리에 위치하며, 1992년 01월에 준공되어 약 31년 동안 공용 중이다. 교량형식은 라멘(RA)형식으로 구성되어 있다.

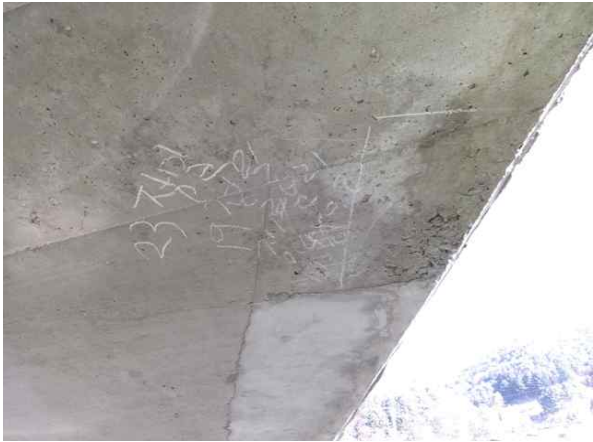
| S1 재료분리 (0.4m×0.2m) | S1 파손 (0.3m×2.0m) |

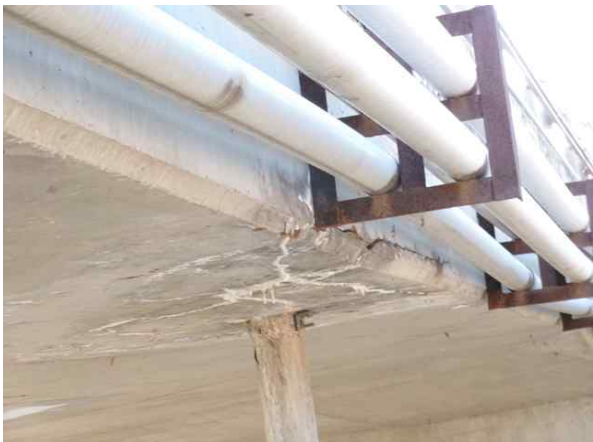
| S1 파손 (0.3m×2.0m) | S1 파손 및 철근노출 |

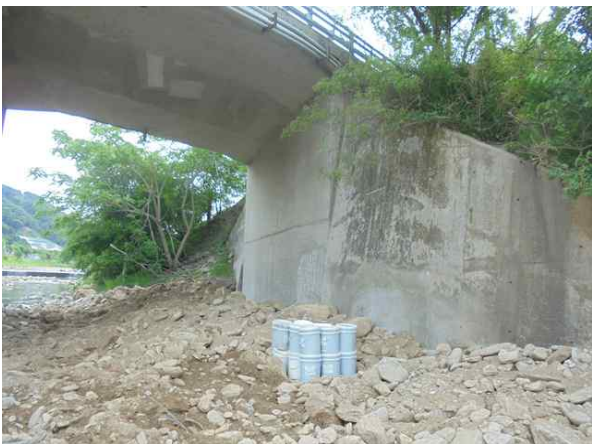
| <p>A1 접속부 실링재 박리 (0.1m×5.0m)</p> | <p>A1 보수 현황 - 현재 보수 중</p> |

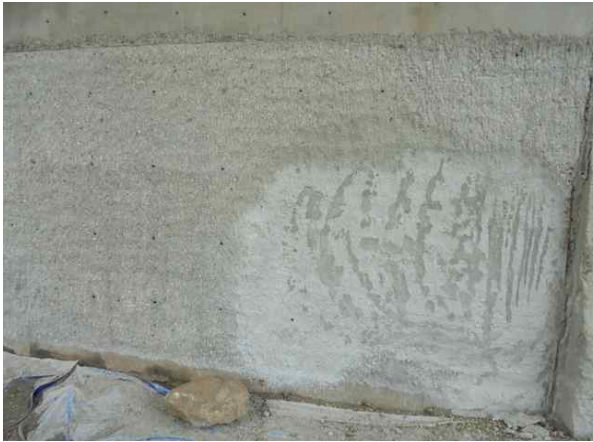
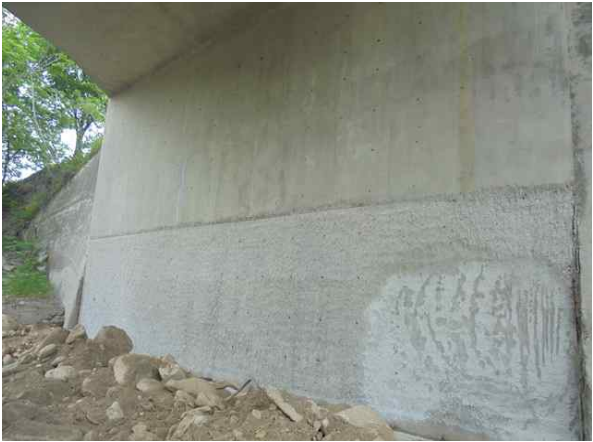
| A1 보수 현황 - 현재 보수 중 | A1 보수 현황 - 현재 보수 중 |

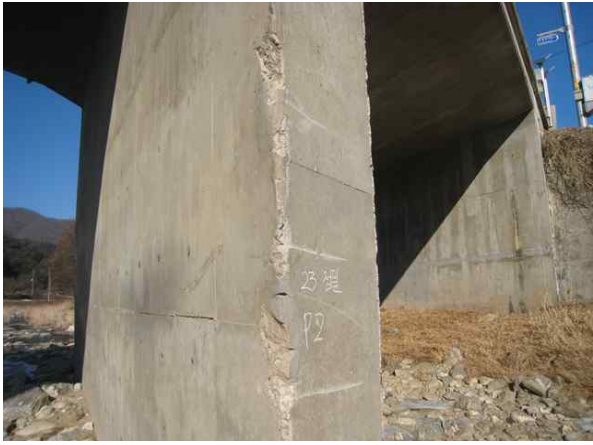
| P2 박락 (0.3m×3.5m) | P2 박락 및 철근노출 (0.8m×2.0m) |

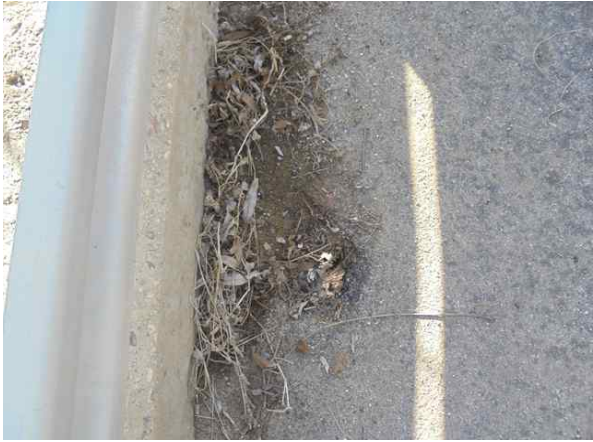
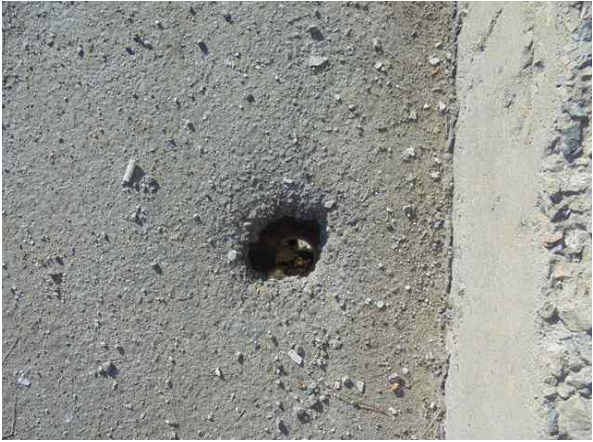
| S1 배수구 상태 양호 | S2 배수관 상태 양호 |

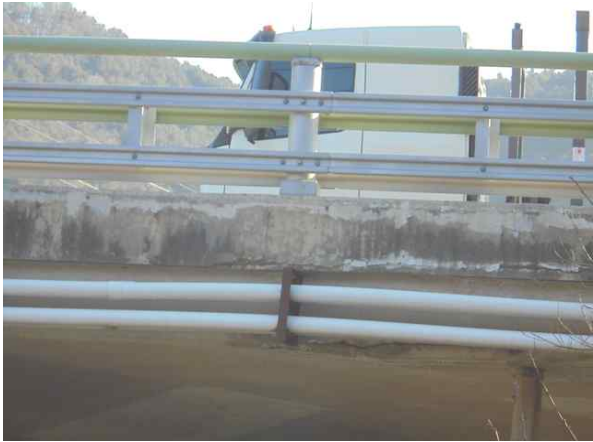
| S1 외측 철근노출 (0.1m×2.0m) | S1 연석 이격 (30.0mm) |

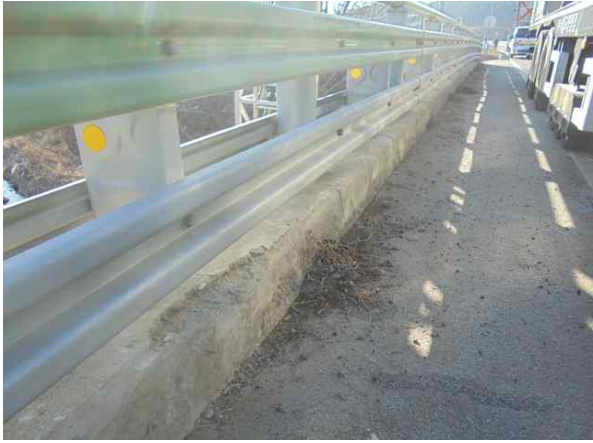
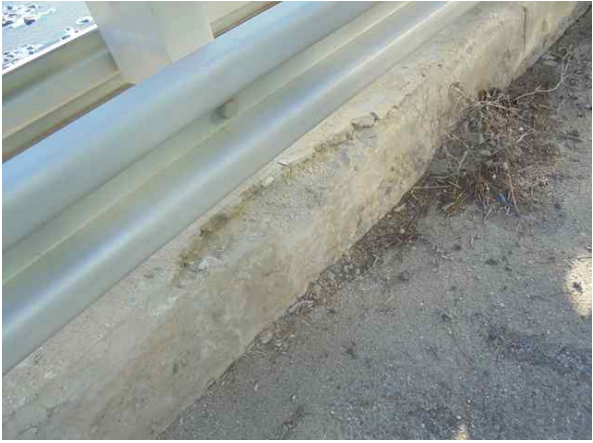
| S1 연석 표면박리 (0.7m×12.5m) | S1 연석 표면박리 (0.7m×12.5m) |

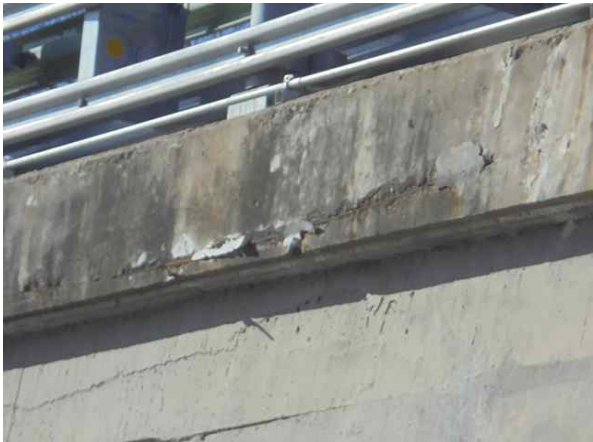
| S2 외측 철근노출(0.1m×3.0m) | S2 연석 표면박리(0.7m×15.0m) |

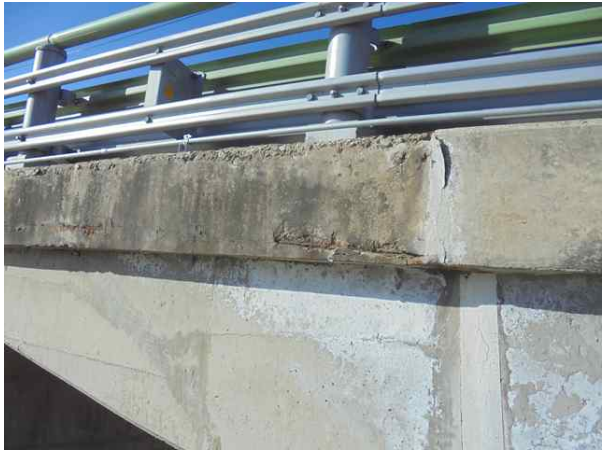
| S3 외측 철근노출 (0.1m×3.0m) | S3 외측 파손 (0.2m×0.5m) |

- 방호벽은 연석에 기 손상인 박락, 파손, 표면박리, 철근노출 등의 단면손상이 발생하였고, 난간에 기 손상인 난간변형, 지주파손 등의 손상이 조사되었다. 금회 정밀조사로 인한 접속부 이격, 철근노출, 파손 등의 손상이 추가 확인되었다. 현장 조사 이후 방호벽 전구간에 걸쳐 표면처리, 단면보수, 정비 등의 보수가 실시된 것으로 확인되었다.

- 연석에 발생한 파손, 표면박리, 철근노출 난간에 발생한 변형 및 지주파손의 경우, 금회 현장 조사 이후 표면처리, 단면보수, 정비 등의 보수가 실시되어 금회 손상물량에서 제외하였다. 추후 점검을 통해 보수상태 확인 및 보수부 재손상 발생여부 확인 등의 유지관리가 필요할 것으로 사료된다.

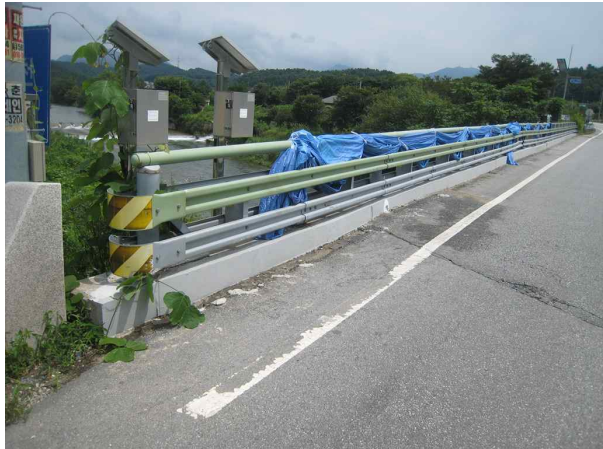
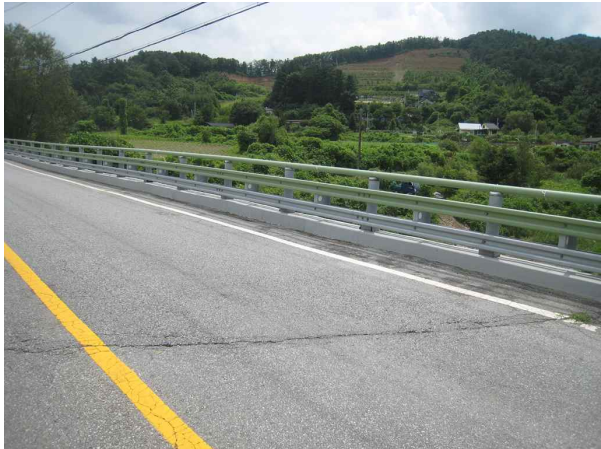
| <p>연석 및 방호벽 보수 현황 - 현재 보수완료</p> | <p>연석 및 방호벽 보수 현황 - 현재 보수완료</p> |
