# 1. 소석교

## 1.1 시설물의 개요

본 시설물은 국도46호선상의 경기도 가평군 청평면 대성리에 위치한 3중 도로교량으로 총 연장 50.0m, 폭 10.5m의 PSCI로 시공되었으며, 1994년 12월에 준공되어 약 29년이 경과된 시설물이다.

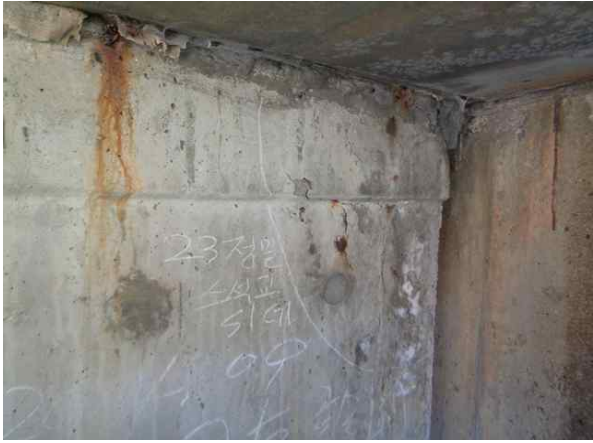
| 거더 S1-G1 단부 파손(0.3×0.4) | 거더 S1-G1 단부 파손(0.4×1.0) |

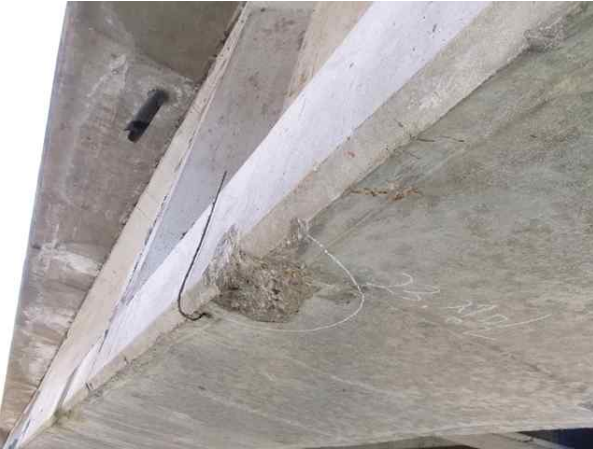
| 거더 S1-G1 파손(0.2×0.2) | 거더 S2-G1 단부 파손(0.2×0.8) |
