# 1. 원대교

## 1.1 시설물의 개요

본 시설물은 국도46호선상의 경기도 가평군 청평면 대성리에 위치한 3중 도로교량으로서, 총 연장 25.0m, 폭 18.5m로 시공되었으며, 1987년 12월에 준공되어 약 36년이 경과된 시설물이다.

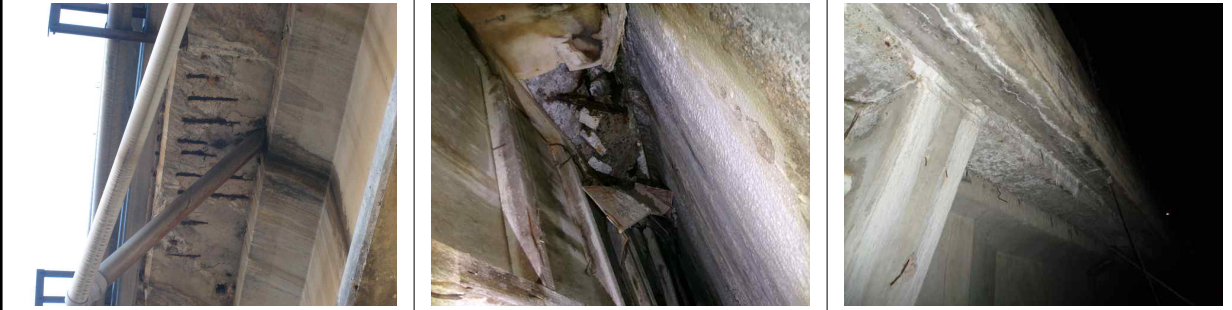
| <p>① 바닥판 하면 파손 및 철근노출, 백태 - 진전 여부확인</p> | | |
