# 1. 마치고(상)

## 1.1 시설물의 개요

본 시설물은 경기도 남양주시 호평동 산15에 위치한 교량으로 2005년 12월 20일에 준공되어 약 18년이 경과한 시설물로 총 연장 225.0m, 폭 10.9m의 2차로로 시공되어 있다.

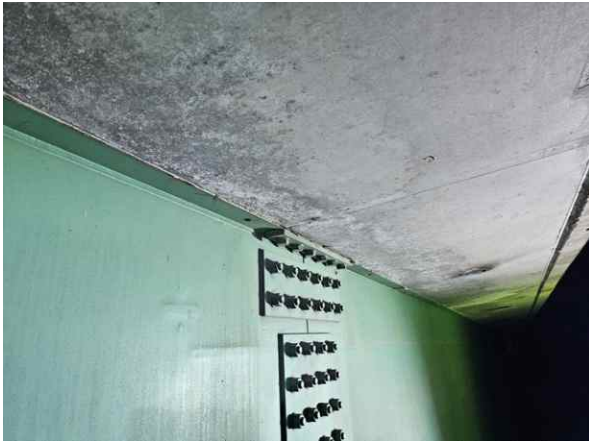
| 손상현황 | • S1 백태(1.0×10.0) |
| 원 인 | • 건조수축, 거푸집조기탈거, 습기흡착 |

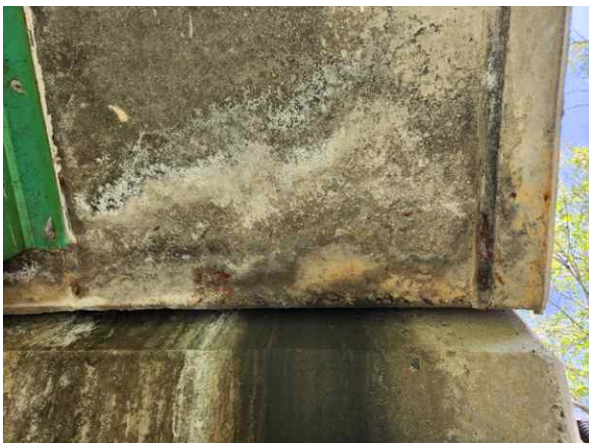
| 손상현황 | • S1 균열(0.3mm이상) |
| 원 인 | • 건조수축, 거푸집조기탈거, 온도변화 |

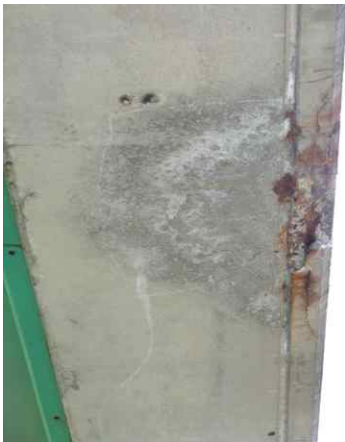
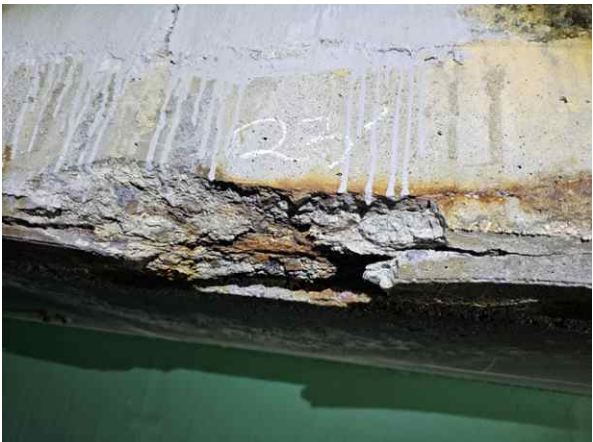
| 손상현황 | • S2 백태(0.5×0.5), 철근노출(0.1×0.6) | 손상현황 | • S2 백태(0.5×0.5), 철근노출(0.1×0.6) |
| 원 인 | • 다짐미흡, 습기흡착, 우수유입 | 원 인 | • 다짐미흡, 습기흡착, 우수유입 |

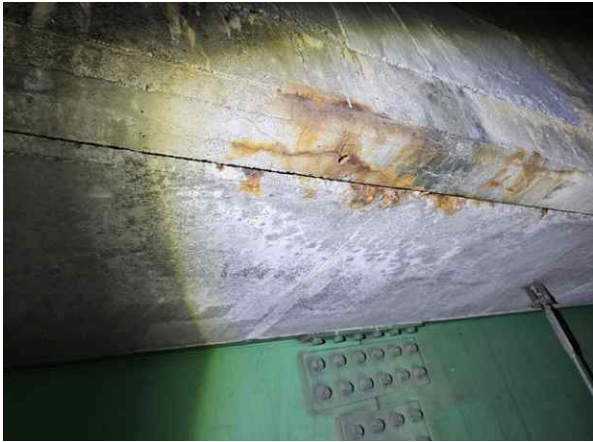
| 손상현황 | • S4 철근노출(0.1×0.3) | 손상현황 | • S5 재료분리(0.2×0.5) |
| 원 인 | • 다짐미흡, 습기흡착, 우수유입 | 원 인 | • 다짐미흡 |

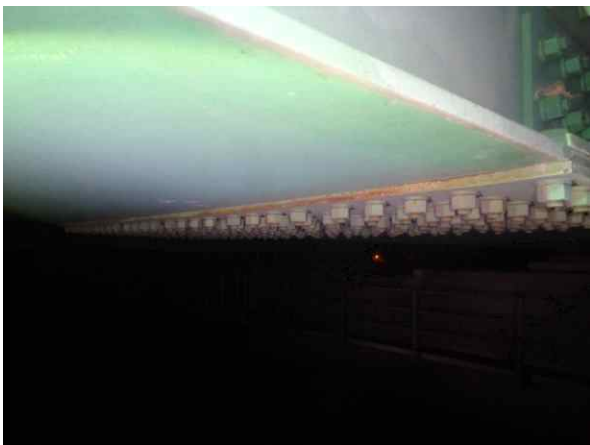
손상현황 • 거더외부 S1-G2 부식(2.5×0.1)  
원 인 • 장기공용, 도장미흡부 습기흡착 등  
조치방안 • 주의관찰

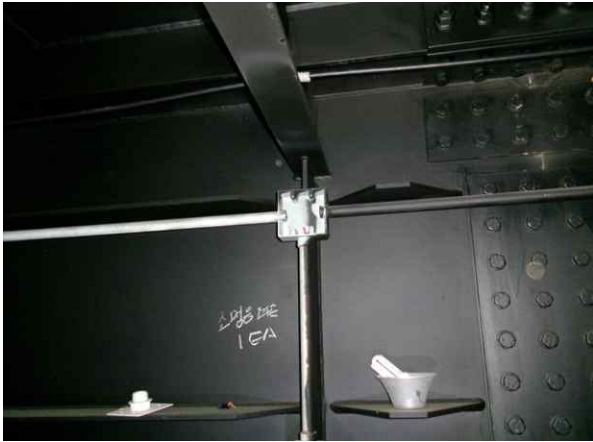
| 손상현황 | • 거더내부 S1-G1 조명등 파손 (8EA) | 손상현황 | • 거더내부 S1-G1 실링미처리 (12EA) |
| 원 인 | • 시공미흡 | 원 인 | • 마감미흡 |

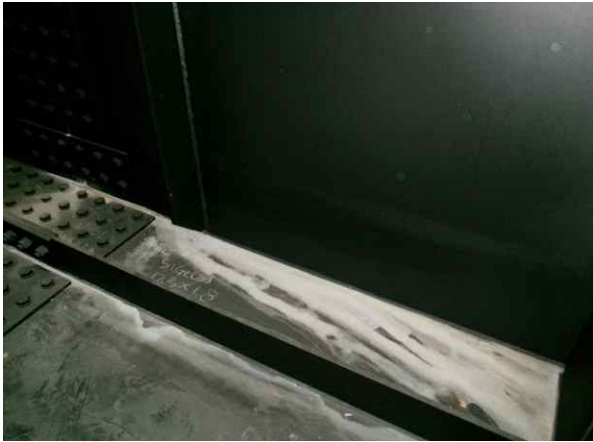
| 손상현황 | • 거더내부 S1-G2 우수유입흔적 (0.4×5.0) | 손상현황 | • 거더내부 S2-G1 조명등 파손 (11EA) |
| 원 인 | • 마감미흡, 우수유입 | 원 인 | • 시공미흡 |

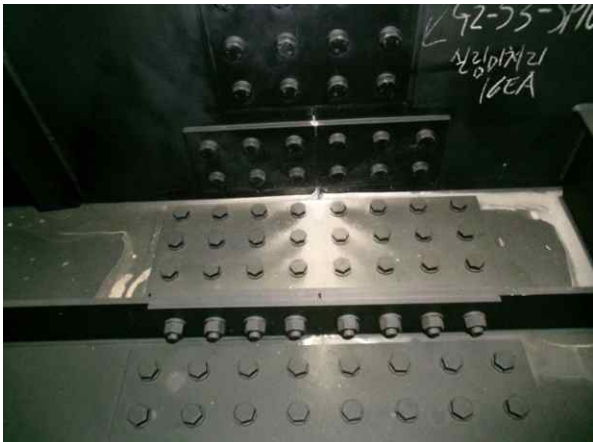
| 손상현황 | • 거더내부 S3-G2 실링미처리(16EA) | 손상현황 | • 거더내부 S4-G2 PIT(0.1×0.1) |
| 원 인 | • 마감미흡 | 원 인 | • 시공미흡 |

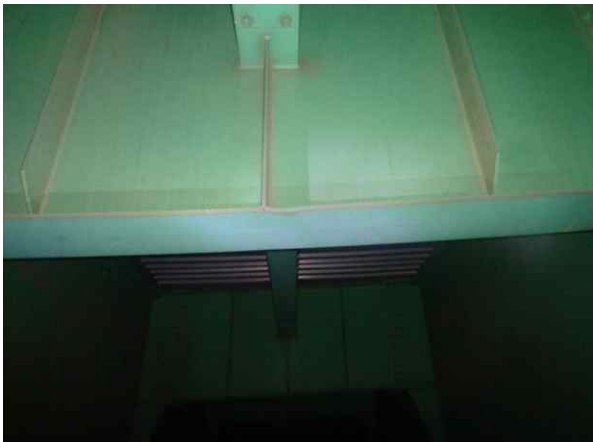
| 손상현황 | • 가로보 S3 강재변형(0.1×0.1) | 손상현황 | • 가로보 S3 점부식(0.3×1.0) |
| 원 인 | • 외부충격 | 원 인 | • 공용기간 증가, 습기흡착 |

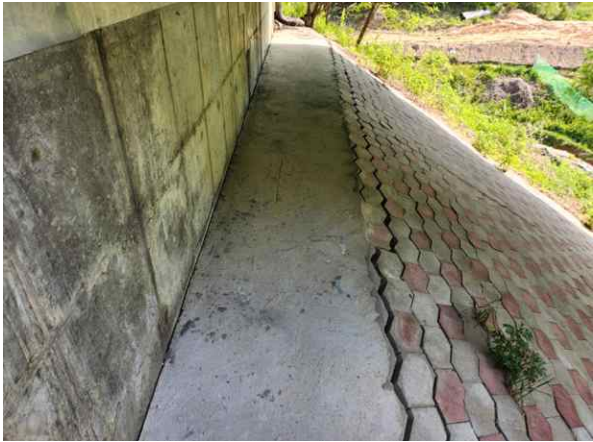
| 손상현황 | • A1 법면 이격(10.0m×2EA) | 손상현황 | • A1 계단 이격(5.0m) |
| 원 인 | • 우수유입 | 원 인 | • 우수유입 |

- 교대에 발생한 백태, 실링재 파손의 경우 건조수축, 습기흡착, 장기공용 등으로 인한 손상으로 시설물에 영향을 미치는 구조적인 손상은 아닌 것으로 판단되며, 주의관찰을 실시한 후 손상의 진전 및 추가발생시 일괄적으로 보수를 실시하는 것이 바람직하다.
- 교대에 발생한 법면 이격, 계단부 이격의 경우 외부로부터 유입된 우수에 의한 유실로 인해 발생한 손상으로 시설물에 영향을 미치는 구조적인 손상은 아닌 것으로 판단되며, 주기적인 점검을 통한 손상의 진전여부를 확인하고 추후 지속적인 우수유입으로 인한 추가 유실로 손상의 진전시 유도 배수로 설치를 실시하는 것이 바람직하다.

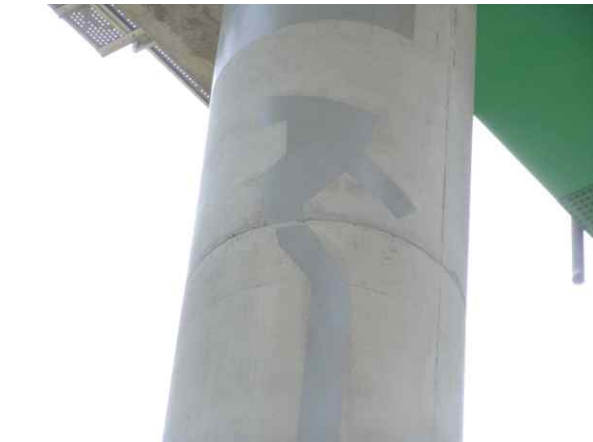
| 손상현황 | • P2 재료분리(1.2×0.1) | 손상현황 | • P2 균열(0.3mm미만) |
| 원 인 | • 다짐미흡 | 원 인 | • 건조수축, 온도변화, 거푸집 조기탈거 |

- 교각에 발생한 균열(0.3mm미만), 망상균열은 건조수축, 온도변화, 거푸집 조기탈거 등의 복합적인 원인에 의한 비구조적 소수의 미세균열로서 즉각 보수보다는 주의관찰을 실시하고, 추가 손상 발생시 일괄적으로 보수를 실시하는 유지관리가 바람직할 것으로 판단된다.
- 교각에 발생한 재료분리, 잡철물노출은 시공시 다짐미흡, 마감미흡에 의한 손상으로, 즉각 보수보다는 주의관찰을 실시하는 유지관리가 바람직할 것으로 판단된다.

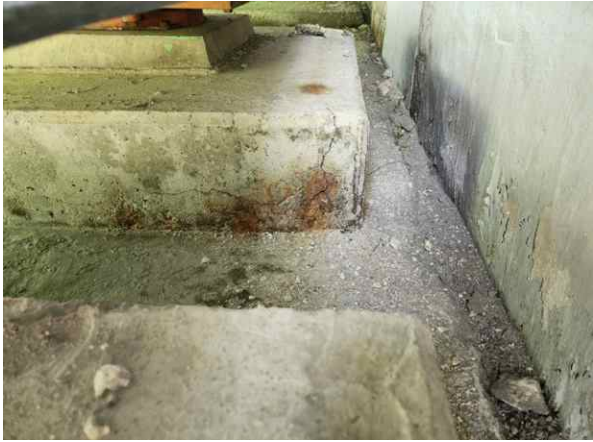
| 손상현황 | • A1-SH2 받침콘크리트 박리(0.3×0.5) | 손상현황 | • A1-SH4 몰탈 균열(0.3mm미만) |
| 원 인 | • 다짐불량, 장기공용, 우수유입 | 원 인 | • 건조수축, 기온변화 |

- 교량받침 무수축몰탈, 받침콘크리트에서 발생한 균열(0.3mm미만) 및 망상균열의 경우, 건조 수축, 기온변화 등의 복합적인 원인에 의한 균열로 추정되며, 주의관찰을 실시하고 손상의 진전 및 추가 발생시 내구성 확보 차원의 표면처리 등의 보수를 실시하는 것이 바람직하다.
- 교량받침 받침콘크리트에 발생한 박리, 박락은 다짐불량, 장기공용, 우수유입 등의 복합적인 원인에 의한 것으로 추정되며, 주의관찰을 실시하고 손상의 진전 및 추가 발생시 내구성 확보 차원의 단면보수 등의 보수를 실시하는 것이 바람직하다.

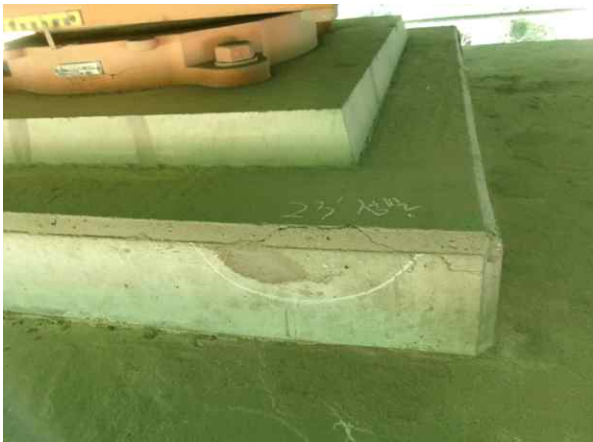
| 손상현황 | • P2-SH2 받침콘크리트 박리(0.2×0.2) | 손상현황 | • P2-SH3 몰탈 균열(0.3mm미만) |
| 원 인 | • 다짐불량, 장기공용 | 원 인 | • 건조수축, 기온변화 |

| 조치방안 | • 주의관찰 후 단면보수 | 조치방안 | • 주의관찰 후 표면처리 |

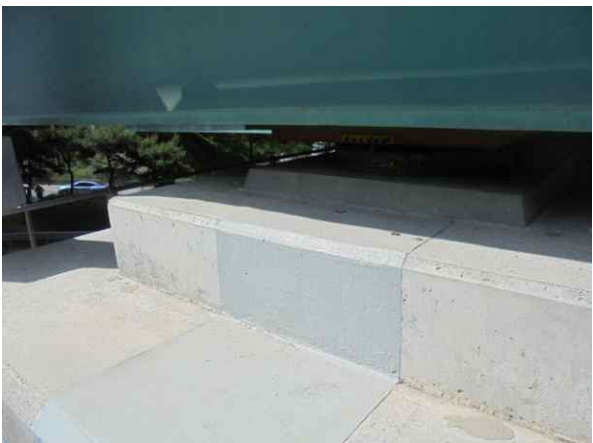
| 손상현황 | • P4-SH4 받침콘크리트 균열(0.3mm미만) | 손상현황 | • P3-SH1 받침콘크리트 균열보수 |

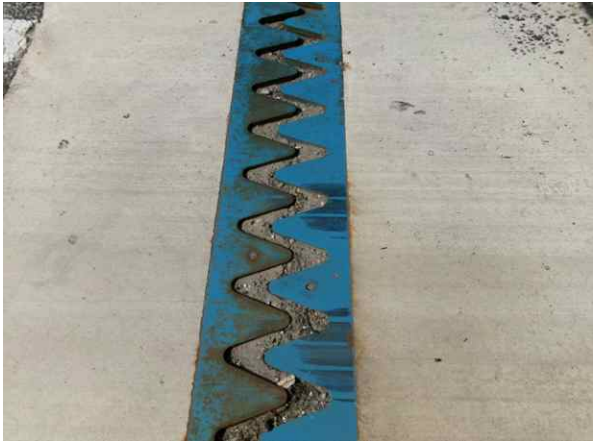
| 손상현황 | • A1 유간 토사퇴적(L=10.00m) | 손상현황 | • A1 후타재 파손(0.1×0.2) |
| 원 인 | • 공용기간 증가, 비산먼지 퇴적 등 | 원 인 | • 외부충격 등 |

- 신축이음에서 조사된 후타재 파손의 경우 공용기간 중 외부 충격, 차량 통행하중 등으로 인한 손상으로 판단되며, 주의관찰을 실시하고 진전시 통행차량의 안전성 확보를 위해 단면보수 등의 보수를 실시하는 것이 바람직하다.
- 조사된 유간 토사퇴적의 경우 공용기간 증가로 신축이음으로 우천시 비산먼지 및 토사퇴적 등에 의한 손상으로 판단되며, 원활한 배수기능을 위한 주기적인 정비 등의 보수를 실시하는 것이 바람직하다.
- 조사된 신축이음 하부 누수의 경우 공용기간 증가로 신축이음 고무재 열화 및 손상, 유간부 토사퇴적 등에 의한 손상으로 구조적인 손상은 아니나 지속적인 점검을 실시하고, 추후 진전 시 2차 손상 방지를 위해 정비를 실시하는 유지관리가 유리할 것으로 판단된다.

| 조치방안 | • 정비 | 조치방안 | • 주의관찰 후 단면보수 |

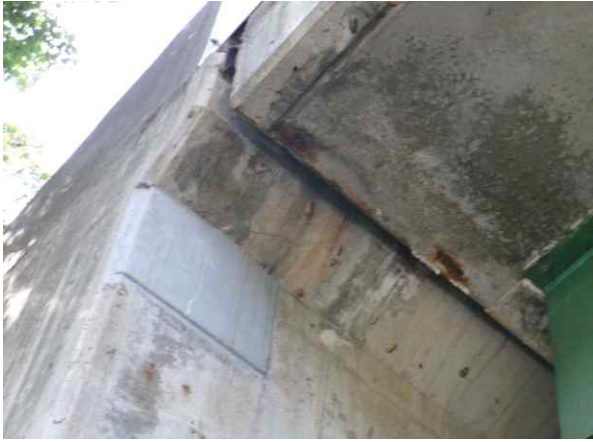
| 손상현황 | • A2 신축이음 하부 누수(L=1.0m) | 손상현황 | • A2 유간 토사퇴적(L=10.00m) |
| 원 인 | • 공용기간 증가, 고무재 열화, 토사퇴적 등 | 원 인 | • 공용기간 증가, 비산먼지 퇴적 등 |

| 조치방안 | • 주의관찰 후 조치 | 조치방안 | • 정비 |

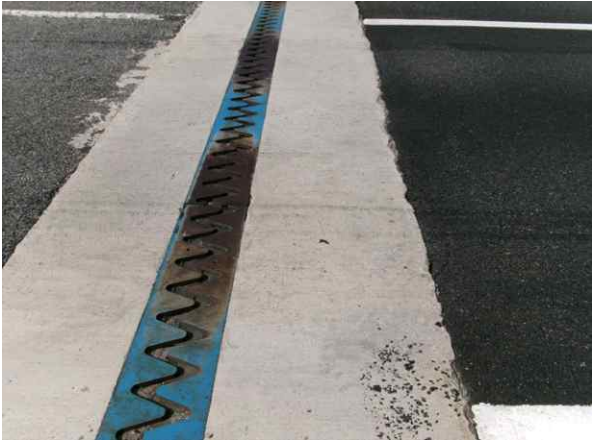
| 손상현황 | • A2 후타재 파손(0.2×0.2) | 손상현황 | • A1 신축이음 후타재 보수 - 양호 |

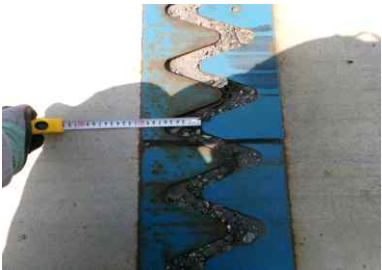
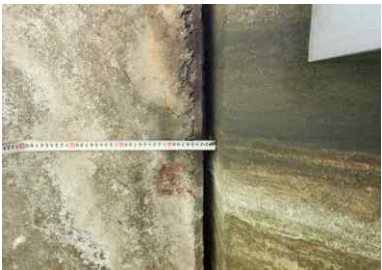
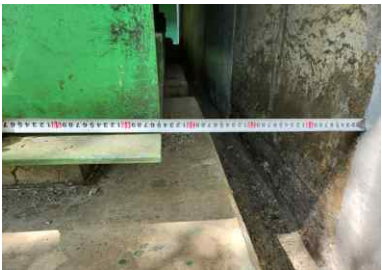
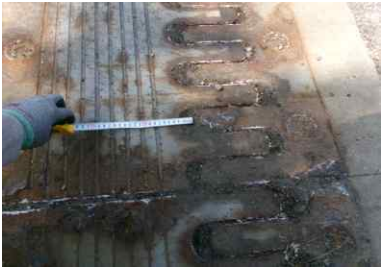
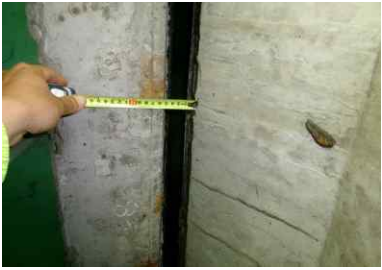
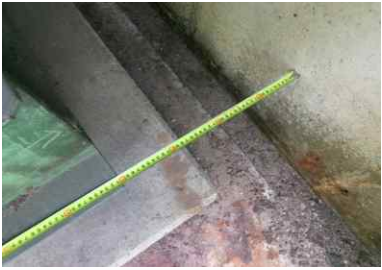
【사진 1.3.18】 신축이음 유간측정전경

- 신축이음 유간을 검토한 결과, 온도변화에 따른 신장시(하절기)는 여유량을 확보하고 있는 것으로 평가되었으나, 수축시(동절기) 여유량이 다소 부족한 것으로 평가되었다. 현재, 수축시 여유량 부족으로 인한 손상은 발생하지 않은 것으로 점거되어, 성능발휘에는 큰 문제가 없는 것으로 사료되나, 동절기 점검시 주의관찰이 요구된다.

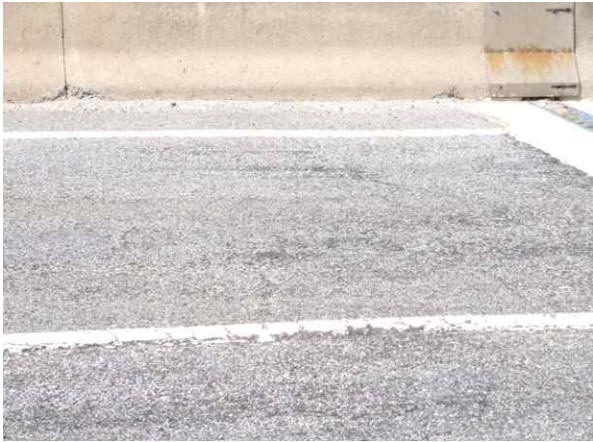
| 손상현황 | • S1 아스콘 망상균열(3.0×9.0) | 손상현황 | • S1 아스콘 망상균열(1.0×7.0) |
| 원 인 | • 중차량 반복 통행, 공용기간 증가 등 | 원 인 | • 중차량 반복 통행, 공용기간 증가 등 |

- 교면포장에서 조사된 아스콘 균열 및 망상균열은 중차량 반복 통행 및 공용중 열화에 의한 손상으로 판단되고, 차량의 주행성에 영향을 미치지 않는 경미한 상태로 주기적인 점검을 통한 손상의 진전여부 확인 후 진전시 재포장 등의 유지관리가 필요 할 것으로 사료된다.
- 교면포장에서 조사된 토사퇴적은 장기공용, 비산물퇴적 등에 의한 손상으로 주기적인 정비를 실시하는 유지관리가 필요하다.

| 조치방안 | • 주의관찰 | 조치방안 | • 주의관찰 |

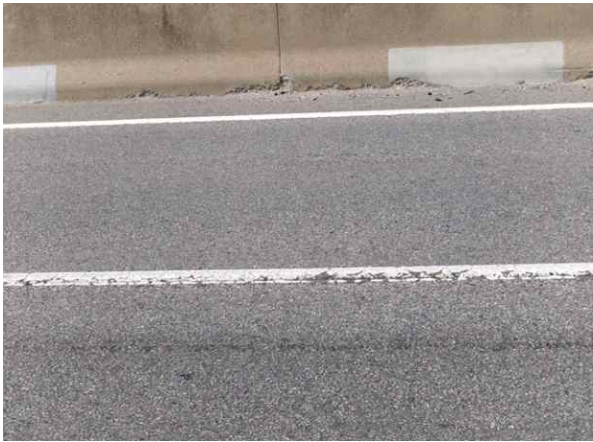
| 손상현황 | • S1 아스콘 균열(30.0m) | 손상현황 | • S2 아스콘 균열(11.0m) |
| 원 인 | • 중차량 반복 통행, 공용기간 증가 등 | 원 인 | • 중차량 반복 통행, 공용기간 증가 등 |

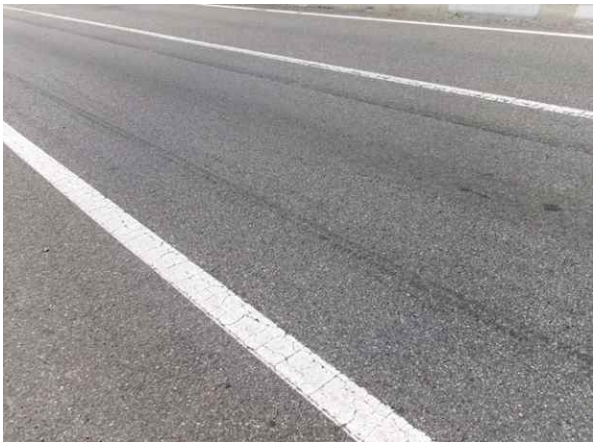
| 손상현황 | • S5 아스콘 균열(13.0m) | 손상현황 | • S5 아스콘 균열(25.0m) |
| 원 인 | • 중차량 반복 통행, 공용기간 증가 등 | 원 인 | • 중차량 반복 통행, 공용기간 증가 등 |

| 조치방안 | • 주의관찰 | 조치방안 | • 주의관찰 |

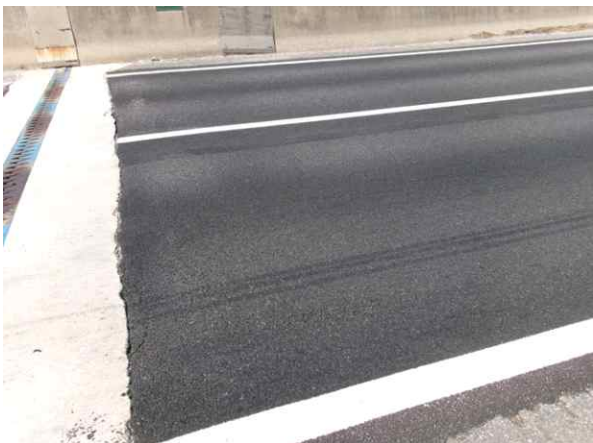
| 손상현황 | • S1 접속부 재포장 - 양호 | 손상현황 | • S5 접속부 재포장 - 양호 |

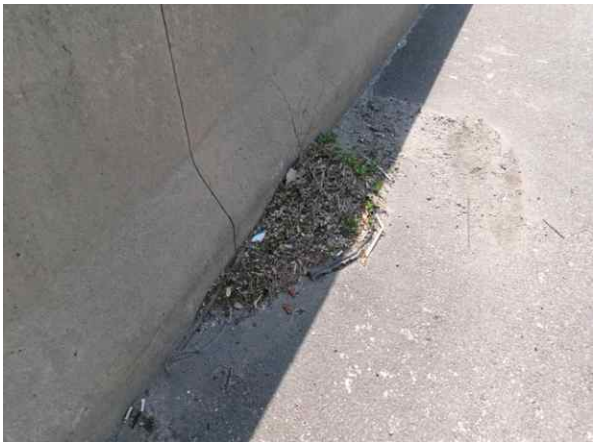
| 손상현황 | • S1 배수구 막힘(3EA) | 손상현황 | • S2 배수관 고정볼트탈락(1EA) |
| 원 인 | • 공용기간 증가, 비산물퇴적 등 | 원 인 | • 공용기간 증가 등 |

- 배수시설에서 조사된 배수구 막힘의 경우 공용기간 증가, 비산물퇴적, 우천시 토사유입 등에 의한 손상으로 원활한 배수기능을 확보하기 위하여 주기적인 정비 등을 실시하는 것이 바람직하다.
- 조사된 배수관 누수 및 부식, 고정볼트 탈락의 경우 장기공용, 우수유입 등에 의한 손상으로 주기적인 점검을 통하여 손상의 진전여부를 확인하고 손상의 진전 및 추가 발생시 일괄적으로 재설치를 하는 것이 유지관리에 유리할 것으로 사료된다.

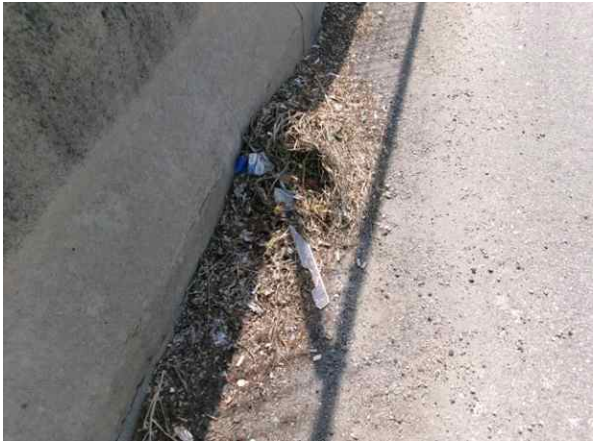
| 손상현황 | • S4 배수구 막힘 (2EA) | 손상현황 | • S5 배수구 막힘 (2EA) |
| 원 인 | • 공용기간 증가, 비산물퇴적 등 | 원 인 | • 공용기간 증가, 비산물퇴적 등 |

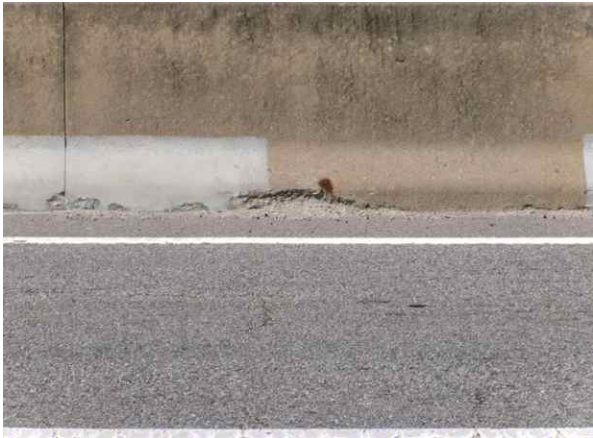
| 손상현황 | • S1 중앙분리대 박락 (0.2×0.3) | 손상현황 | • S1 중앙분리대 박락 (0.2×1.0) |
| 원 인 | • 외부충격 | 원 인 | • 외부충격 |

- 난간 및 연석에서 조사된 균열(0.3mm미만), 백태는 건조수축, 거푸집 조기탈거, 온도변화, 습기흡착, 우수유입 등에 의한 손상으로 구조적인 손상은 아니며, 주의관찰을 실시하고 손상의 증가 및 추가발생시 일괄적으로 보수를 실시하는 유지관리가 바람직하다.
- 조사된 박리, 파손, 보수부 들뜸, 박리, 박락, 녹오염의 경우 외부충격, 시공초기 다짐미흡, 마감미흡, 지속적인 손상부 우수유입, 보수부 접착미흡, 철근 습기흡착 등에 의한 손상으로 시설물에 영향을 미치는 구조적인 손상은 아니며, 주의관찰을 실시하고 손상의 증가 및 추가 발생시 일괄적으로 보수를 실시하는 유지관리가 바람직하다.
- 조사된 델리네이트 파손의 경우 주행차량의 충격에 의한 손상으로 판단되며, 주기적인 점검을 통한 유지관리를 실시하는 것이 바람직하다.

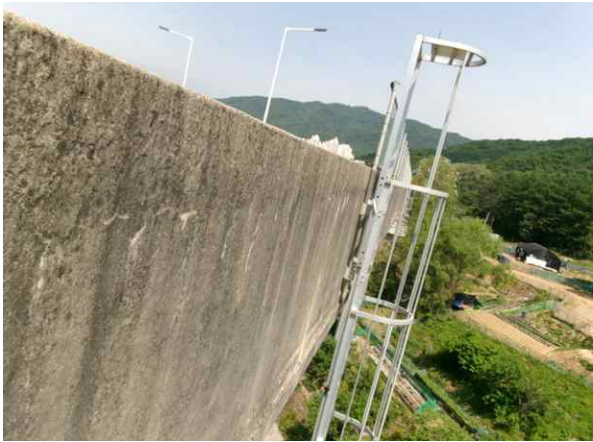
| 손상현황 | • S3 외측 백태(0.1×10.0) | 손상현황 | • S4 보수부 박리(0.1×0.2) |
| 원 인 | • 건조수축, 습기흡착, 우수유입 등 | 원 인 | • 보수부 접착 미흡, 습기흡착 등 |

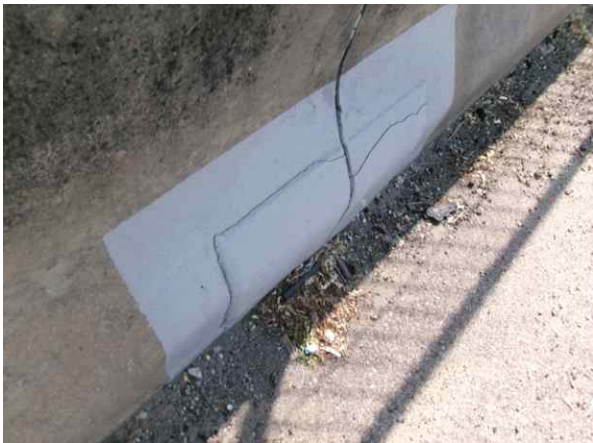
| 손상현황 | • S5 보수부 들뜸(0.3×0.4) | 손상현황 | • S5 중앙분리대 박락(0.2×2.0) |
| 원 인 | • 보수부 접착 미흡, 습기흡착 등 | 원 인 | • 외부충격 |

| 조치방안 | • 주의관찰 | 조치방안 | • 주의관찰 |

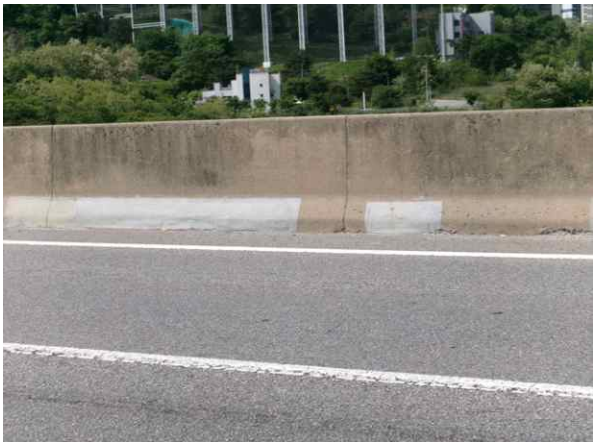
| 손상현황 | • S1 중앙분리대 박락 보수 - 양호 | 손상현황 | • S2 외측 백테 보수 - 양호 |

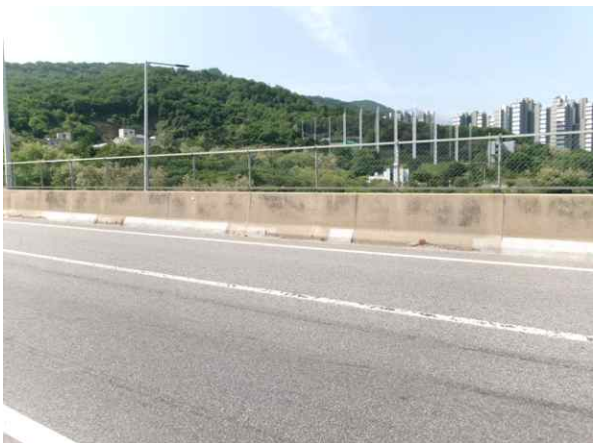
| 손상현황 | • S2 중앙분리대 박락 보수 - 양호 | 손상현황 | • S4 외측 백테 보수 - 양호 |

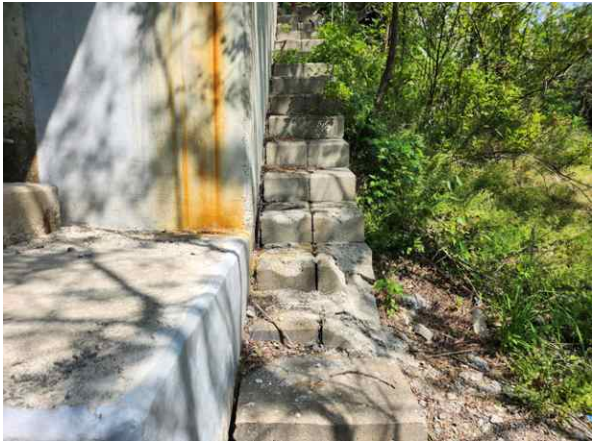
| 손상현황 | • A1 점검계단 파손 (0.5×1.0) | 손상현황 | • P1 점검사다리 파손 (2EA) |
| 원 인 | • 외부충격 등 | 원 인 | • 외부충격 등 |

| 조치방안 | • 주의관찰 | 조치방안 | • 주의관찰 |

- 점검시설에 발생한 점검계단 파손, 점검로 진입사다리 파손은 외부충격에 의한 손상으로 즉각보수 보다는 주의관찰을 실시하고, 추후 손상의 추가발생 및 진전시 일괄적으로 보수를 하는 유지과리가 필요하다고 판단된다.

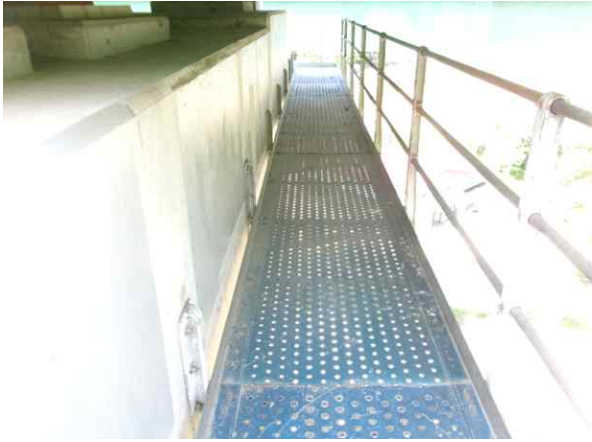
| 손상현황 | • 점검로 상태양호 | 손상현황 | • 점검로 상태양호 |

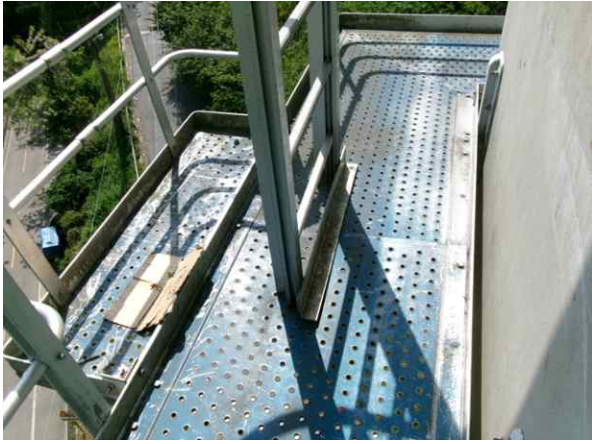
| 손상현황 | • 점검로 상태양호 | 손상현황 | • 점검로 상태양호 |
