## 1. 마치고(하)

## 손상현황 사진

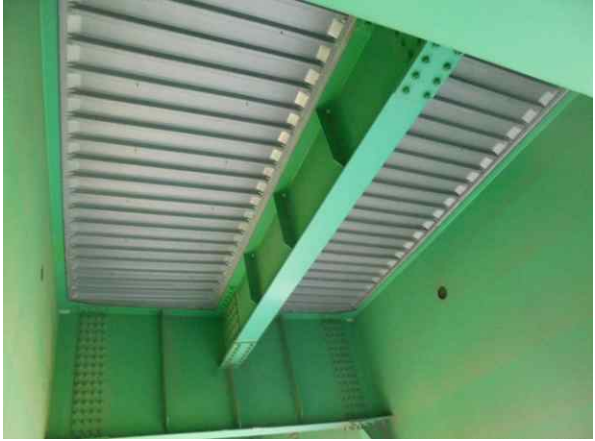
| 손상현황 | • S5 균열(0.3mm미만) | 손상현황 | • 데크플레이트 상태양호 |

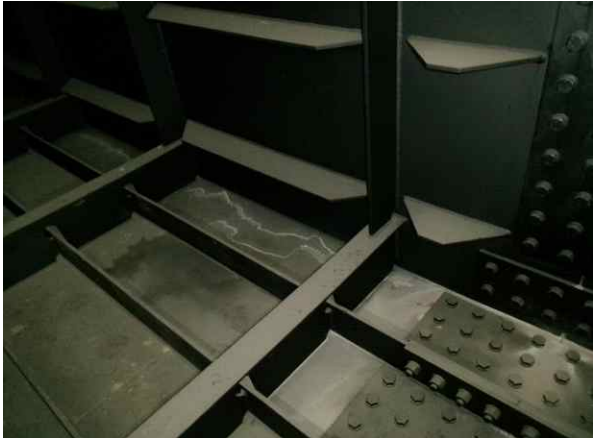
| 손상현황 | • 거더내부 S3-G2 실링미처리(16EA) | 손상현황 | • 거더내부 S4-G2 우수유입흔적(0.4×5.0) |
| 원 인 | • 마감미흡 | 원 인 | • 마감미흡, 우수유입 |

| 조치방안 | • 주의관찰 | 조치방안 | • 주의관찰 |

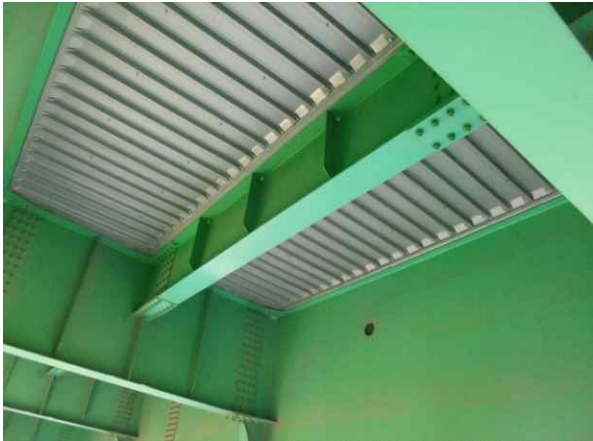
| 손상현황 | • 가로보 S4 도장부식 (0.3×1.0) | 손상현황 | • 세로보 상태양호 |

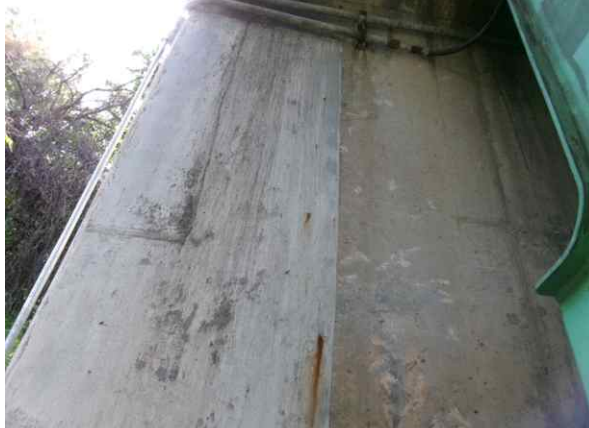
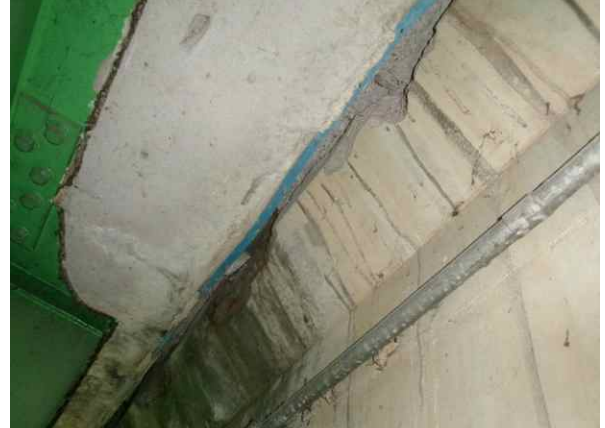
| 손상현황 | • A2 누수오염 (0.5×2.0) |
| 원 인 | • 우수유입 |

| 조치방안 | • 주의관찰 |

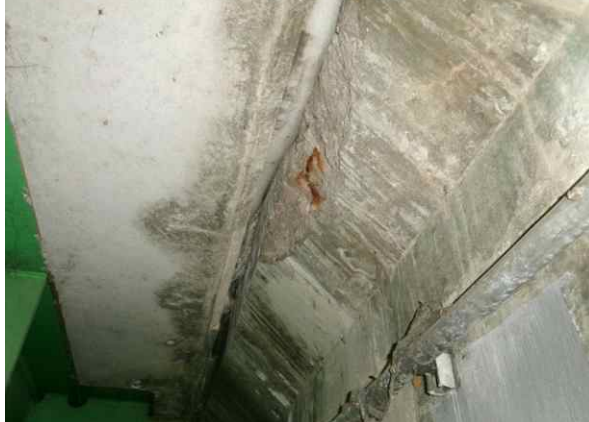
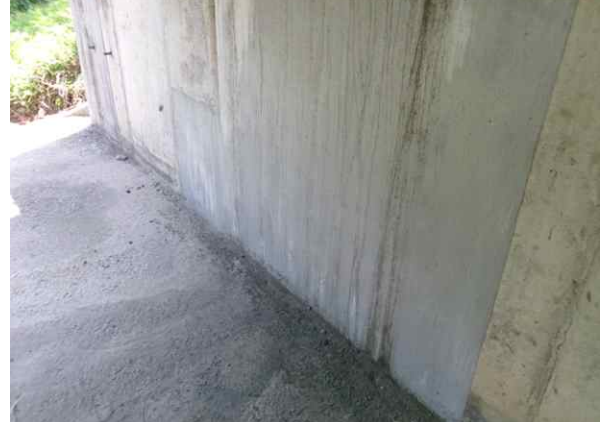
| 손상현황 | • A2 파손, 철근노출 (0.2×0.4×3EA) |
| 원 인 | • 다짐불량, 마감미흡, 장기공용, 우수유입 |

| 조치방안 | • 단면보수(방청) |

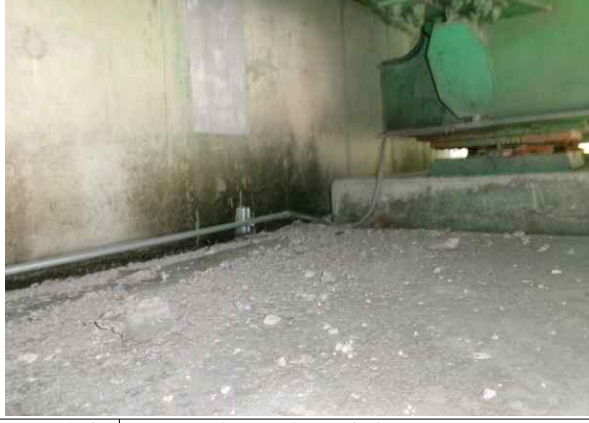
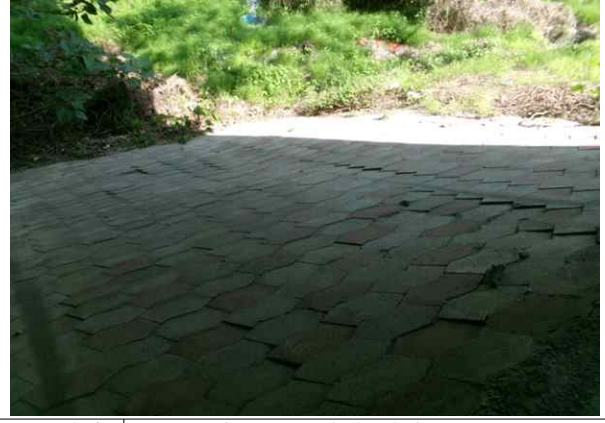
| 손상현황 | • A2 백태 (0.5×0.6) |
| 원 인 | • 우수유입 |

| 조치방안 | • 주의관찰 |

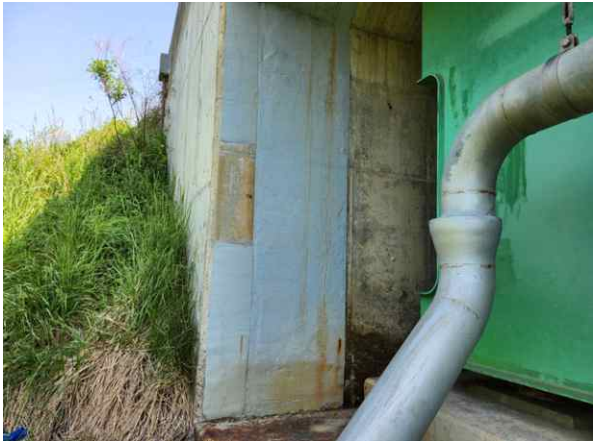
| 손상현황 | • A1 파손, 오염 보수 - 양호 | 손상현황 | • A2 균열 보수 - 양호 |

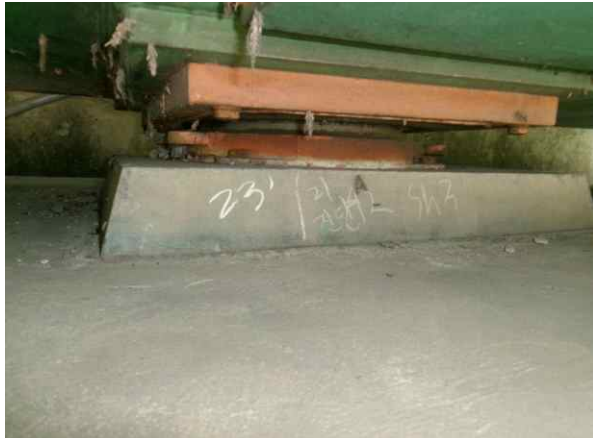
| 손상현황 | • A2-SH3 몰탈 균열(0.3mm미만) | 손상현황 | • P1-SH1 받침변형(볼트간섭) |
| 원 인 | • 건조수축, 기온변화 | 원 인 | • 받침셋팅 미흡 |

| 조치방안 | • 주의관찰 후 표면처리 | 조치방안 | • 주의관찰 후 재설치 |

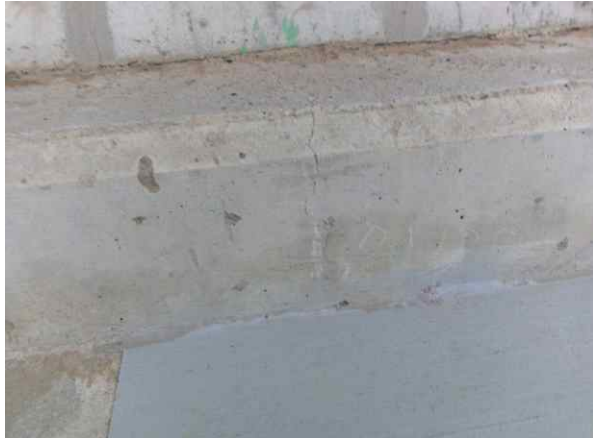
| 손상현황 | • P2-SH4 받침콘크리트 균열(0.3mm미만) | 손상현황 | • P2-SH3 몰탈 균열(0.3mm미만) |
| 원 인 | • 건조수축, 기온변화 | 원 인 | • 건조수축, 기온변화 |

| 조치방안 | • 주의관찰 후 표면처리 | 조치방안 | • 주의관찰 후 표면처리 |

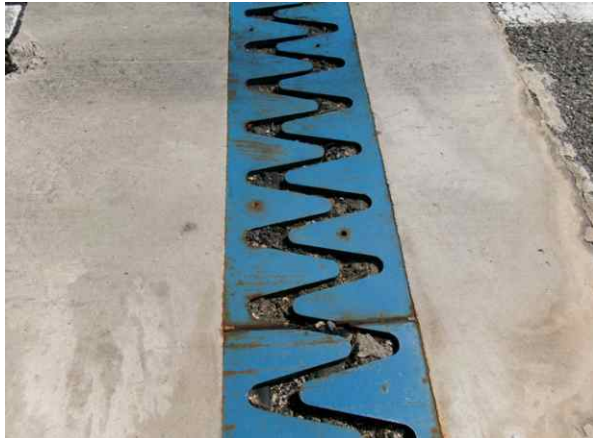
| 손상현황 | • A1 유간 토사퇴적(L=10.00m) | 손상현황 | • A1 후타재 파손(0.2×0.5) |
| 원 인 | • 우천시 비산먼지 및 토사퇴적 등 | 원 인 | • 외부충격, 차량 통행하중 등 |

| 조치방안 | • 정비 | 조치방안 | • 주의관찰 후 단면보수 |

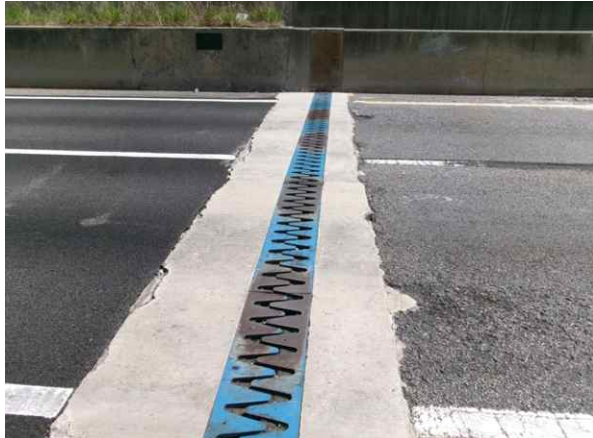
| 손상현황 | • A1 후타재 파손(0.1×1.0×2EA) | 손상현황 | • A2 유간 토사퇴적(L=10.00m) |
| 원 인 | • 외부충격, 차량 통행하중 등 | 원 인 | • 우천시 비산먼지 및 토사퇴적 등 |

| 조치방안 | • 주의관찰 후 단면보수 | 조치방안 | • 정비 |

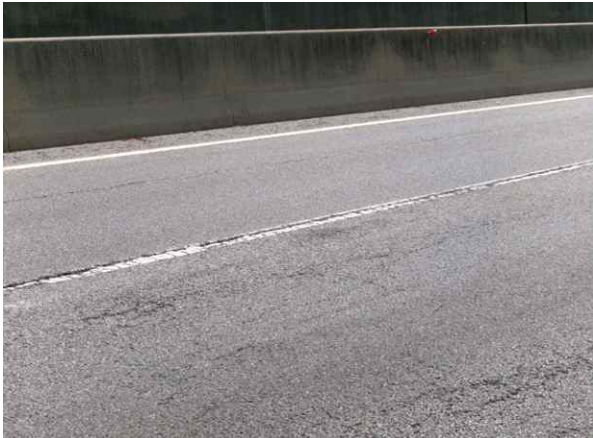
| 손상현황 | • S1 아스콘 파손(0.2×40.0) | 손상현황 | • S2 아스콘 균열(55.0m) |
| 원 인 | • 공용기간 증가, 우수유입 등 | 원 인 | • 중차량 반복 통행, 공용기간 증가 등 |

| 조치방안 | • 주의관찰 | 조치방안 | • 주의관찰 |

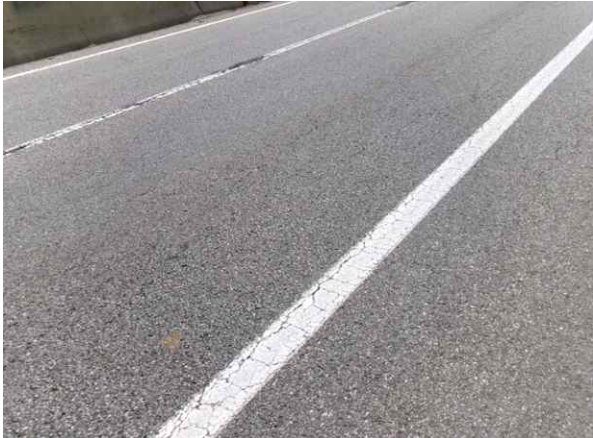
| 손상현황 | • S2 아스콘 망상균열(0.9×40.0) | 손상현황 | • S2 아스콘 파손(0.2×0.5×2EA) |
| 원 인 | • 중차량 반복 통행, 공용기간 증가 등 | 원 인 | • 공용기간 증가, 우수유입 등 |

| 조치방안 | • 주의관찰 | 조치방안 | • 주의관찰 |

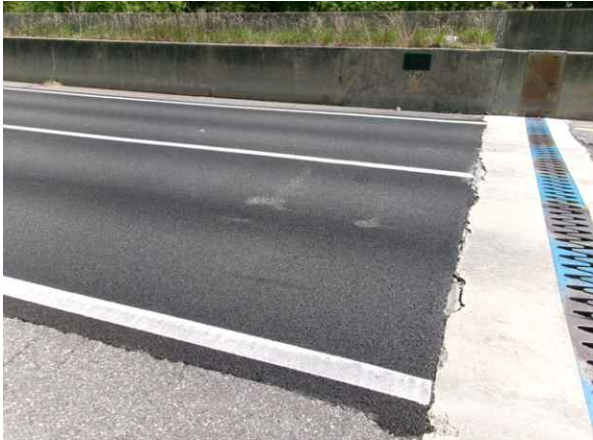
| 손상현황 | • S1 접속부 재포장 - 양호 | 손상현황 | • S5 접속부 재포장 - 양호 |

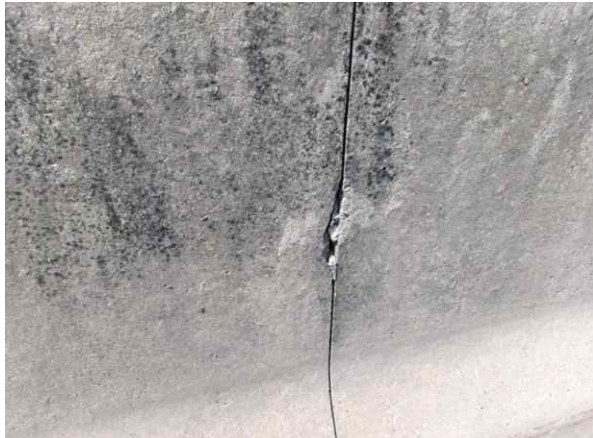
| 손상현황 | • S2 박락(0.1×0.3) | 손상현황 | • S3 델리네이트 파손 |
| 원 인 | • 다짐미흡, 외부충격 등 | 원 인 | • 외부충격 등 |

| 조치방안 | • 주의관찰 | 조치방안 | • 주의관찰 |

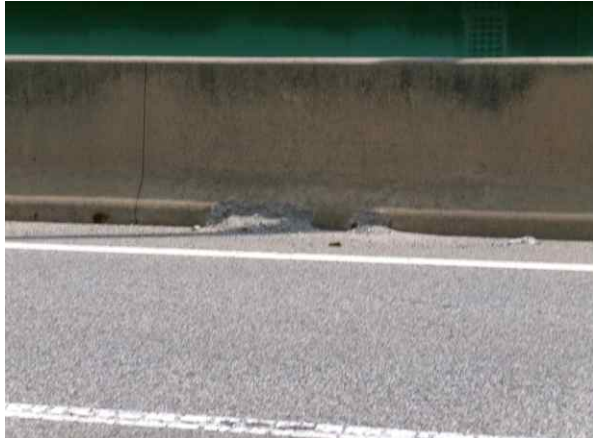
| 손상현황 | • S3 중앙분리대 박락(0.5×0.2) | 손상현황 | • S3 중앙분리대 보수부 박락(0.3×1.0) |
| 원 인 | • 외부충격 등 | 원 인 | • 보수부 접착 미흡, 외부충격 등 |

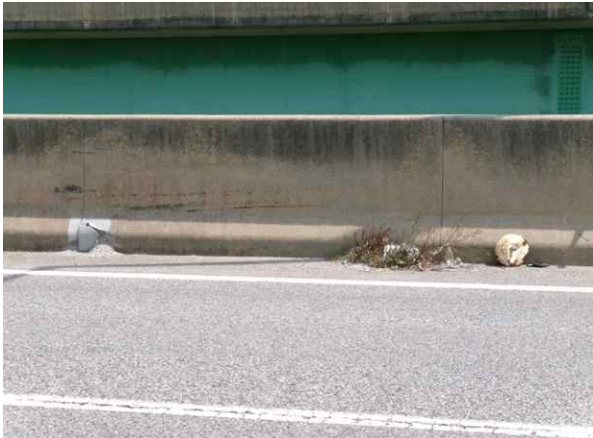
| 손상현황 | • S4 중앙분리대 균열 (0.1×0.8) | 손상현황 | • S5 중앙분리대 보수부 박락 (0.2×5.0) |
| 원 인 | • 외부충격 등 | 원 인 | • 외부충격 |

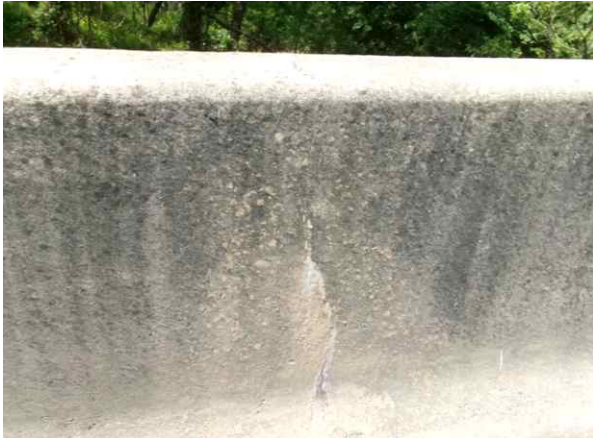
| 손상현황 | • S5 균열 (0.3mm 이상) (L=2.2m) | 손상현황 | • S5 투석방지망 파손 (0.3×0.4) |
| 원 인 | • 건조수축, 거푸집 조기탈거 등 | 원 인 | • 외부충격 등 |

| 조치방안 | • 주의관찰 | 조치방안 | • 주의관찰 |

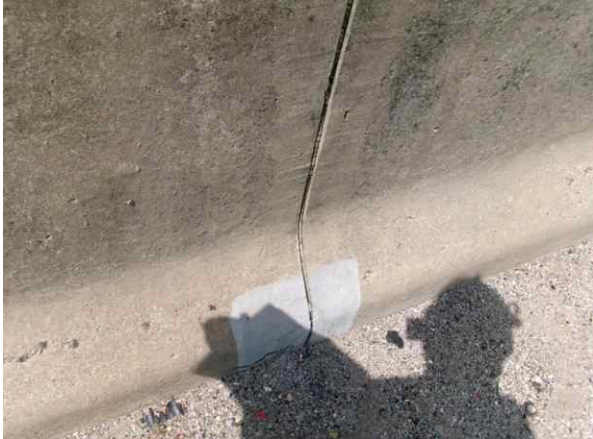
| 손상현황 | • S3 박락 및 철근노출 보수 - 양호 | 손상현황 | • S3 외측 백태 보수 - 양호 |

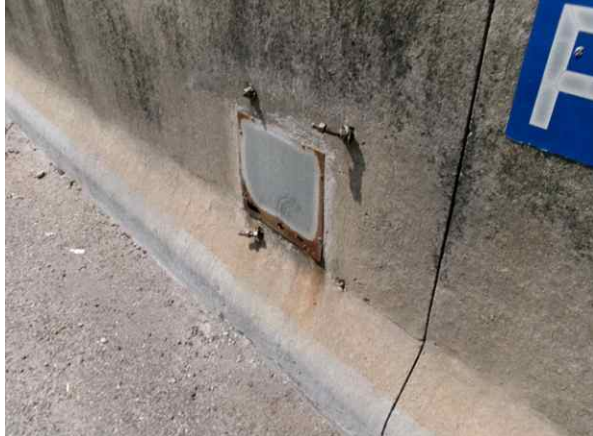
| 손상현황 | • P2 진입계단 파손(2EA) | 손상현황 | • P3 진입계단 파손(1EA) |
| 원 인 | • 외부충격 등 | 원 인 | • 외부충격 등 |

| 조치방안 | • 주의관찰 | 조치방안 | • 주의관찰 |

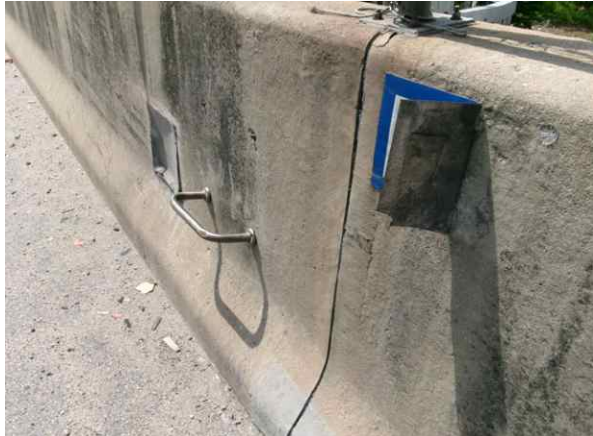
| 손상현황 | • P4 진입계단 파손(1EA) | 손상현황 | • 볼트 체결 상태양호 |
| 원 인 | • 외부충격 등 | 원 인 | • - |

| 조치방안 | • 주의관찰 | 조치방안 | • - |

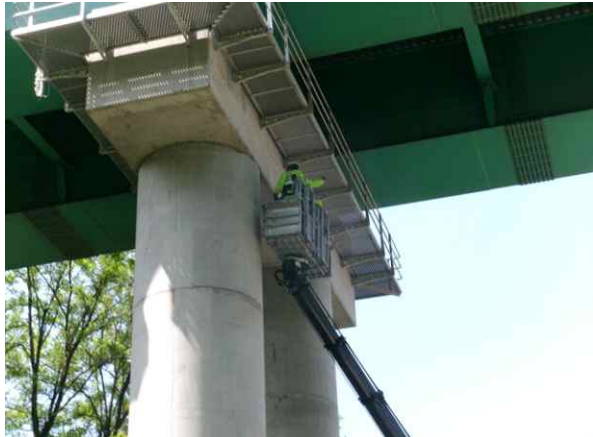
| 손상현황 | • 점검로 상태점검 - 양호 | 손상현황 | • 점검사다리 상태양호 |
