## 3. 호평IC교(상)

### 3. 호평IC교(상)

#### 3.1 시설물의 개요

본 시설물은 경기도 남양주시 호평동 산45-6에 위치한 교량으로 2007년 6월 25일에 준공되어 약 16년이 경과한 시설물로 총 연장 125.0m, 폭 15.1~18.2m의 2~3차로로 시공되어 있다.

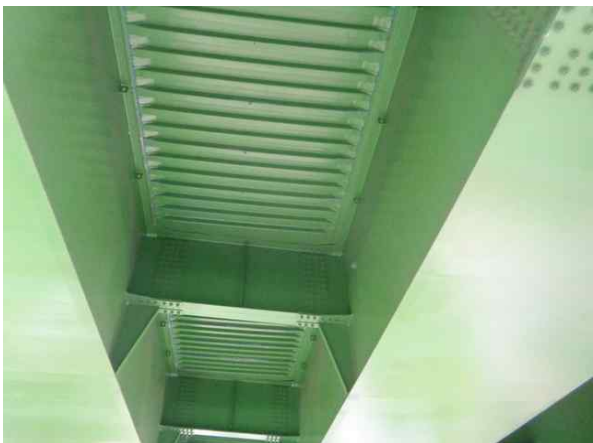
| 손상현황 | • 상태양호 | 손상현황 | • 상태양호 |

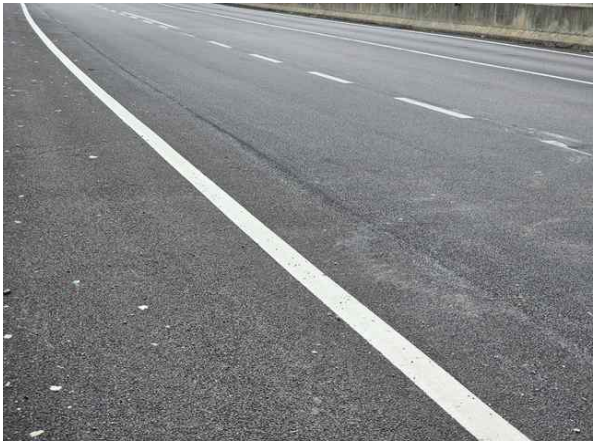
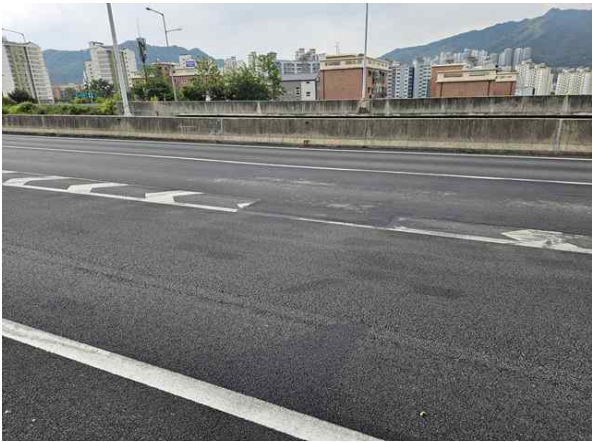
| 손상현황 | • 재포장 상태현황 | 손상현황 | • 재포장 상태현황 |

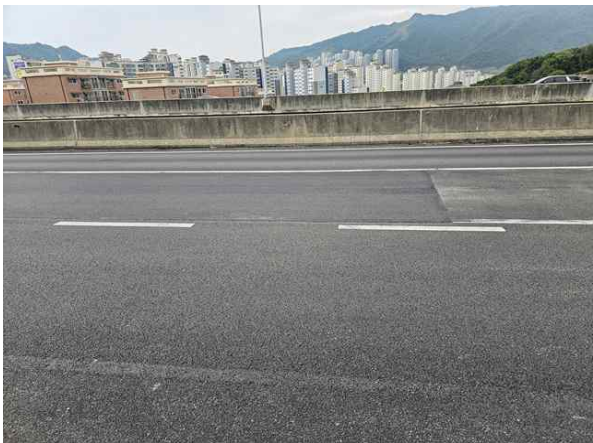
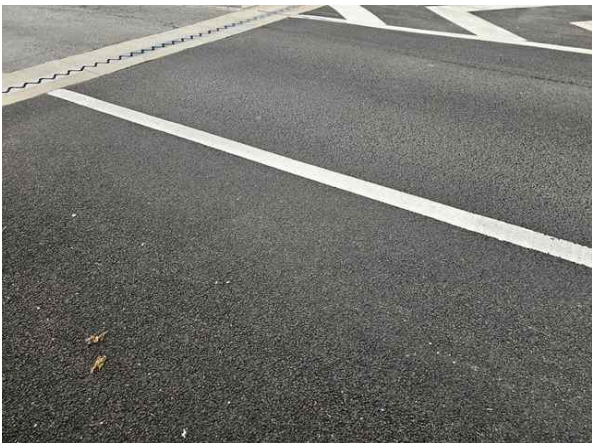
| 손상현황 | • 재포장 상태현황 | 손상현황 | • 재포장 상태현황 |

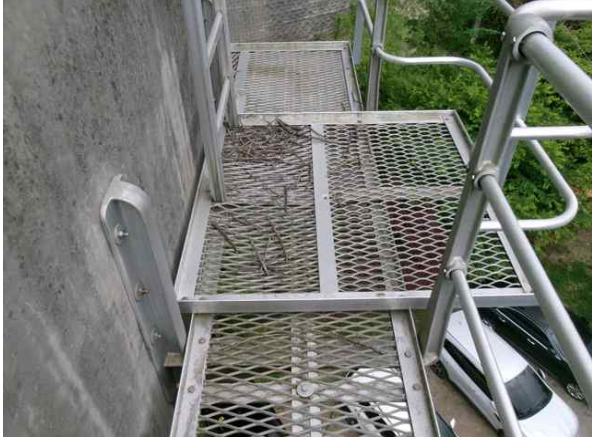
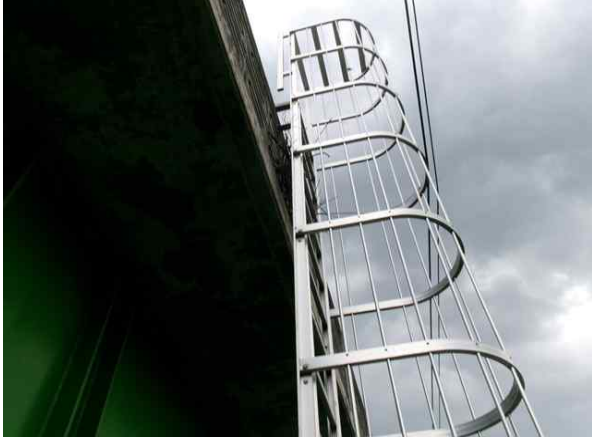
| 손상현황 | • 점검로 상태양호 | 손상현황 | • 점검로 상태양호 |

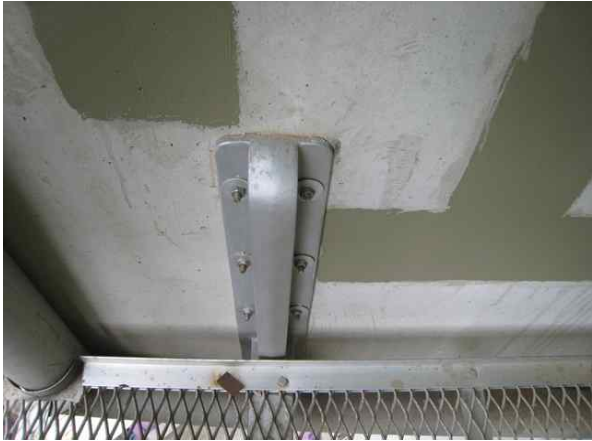
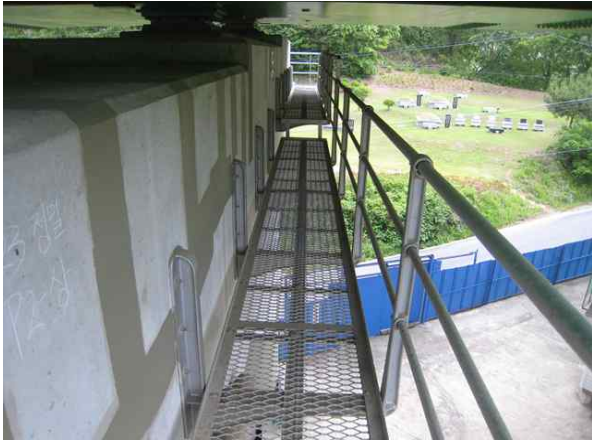
| 손상현황 | • 점검로 상태양호 | 손상현황 | • 점검로 상태양호 |

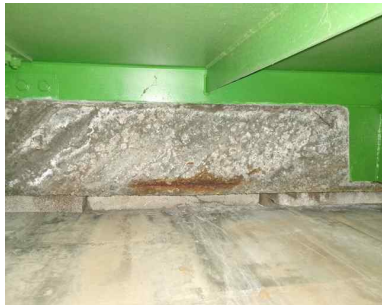
| <p>① 바닥판 철근노출, 부식 - 진전 여부확인</p> | <p>② 신축이음 하부 누수 - 인근부재 부식 등의 진전 여부확인</p> | <p>③ 신축이음 후타재 파손 - 진전 여부확인</p> |

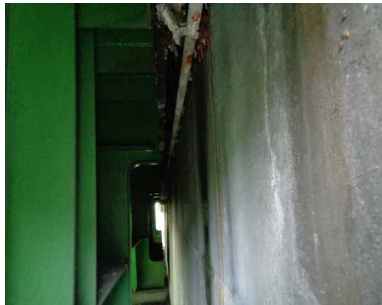
| 구분 | 손상 내용 | 단위 | 2021년<br>정밀안전점검 | | 2023년<br>정밀안전점검 | | 증·감 | 비고 |
|---|---|---|---|---|---|---|---|---|
| | 신축이음 하부 누수 | m | 12.00 | 3 | 12.00 | 3 | - - | 변동없음 |

- 신축이음에서 조사된 후타재 균열(0.3mm미만)의 경우 초기 건조수축 균열, 차량 통행하중, 등으로 인한 손상으로 판단되며, 구조적인 영향을 미치는 손상은 아니나 내구성 확보 차원의 표면처리 등의 보수를 실시하는 것이 바람직하다.
- 조사된 후타재 파손의 경우 공용기간 중 외부 충격, 차량 통행하중, 등으로 인한 손상으로 판단되며, 구조적인 영향을 미치는 손상은 아니나 내구성 확보, 손상진전 방지 차원의 단면보수 등의 보수를 실시하는 것이 바람직하다.
- 조사된 유간 토사퇴적의 경우 공용기간 증가로 신축이음으로 우천 및 비산먼지 퇴적 등에 의한 손상으로 판단되며, 원활한 배수기능을 위한 주기적인 정비 등의 보수를 실시하는 것이 바람직하다.
- 조사된 신축이음 하부 누수의 경우 공용기간 증가로 신축이음 고무재 열화 및 손상, 유간부 토사퇴적 등에 의한 손상으로 구조적인 손상은 아니나 지속적인 점검을 통한 유지관리 후 신축이음 하부 누수로 인한 교량받침 부식, 바닥판하면, 거더 손상부의 우수유입으로 인한 철근 부식 등의 2차손상 등은 방지하고 내구성 확보 차원의 누수방지 신축이음으로 교체 등의 적절한 보수를 실시하는 것이 바람직하다.

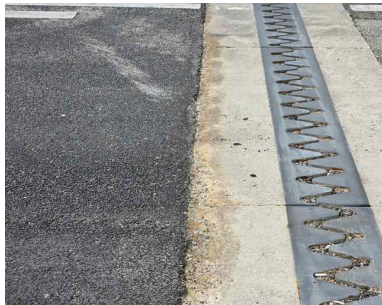
| 구분 | 손상 내용 | 단위 | 2021년<br>정밀안전점검 | | 2023년<br>정밀안전점검 | | 증·감 | 비고 |
|---|---|---|---|---|---|---|---|---|
| | 후타재 파손 | m <sup>2</sup> | - | - | 0.25 | 1 | ▲ 0.25 | 신규손상 |
