# 1. 진관IC 1교

### 1.1 시설물의 개요

본 시설물은 경기도 남양주시 진건읍 진관리 산 88번지에 위치한 교량으로 2011년 12월 14일에 준공되어 약 12년이 경과한 시설물로 총 연장 50.0m, 폭 17.4m의 상행 2차로, 하행 1차로로 시공되어 있다.

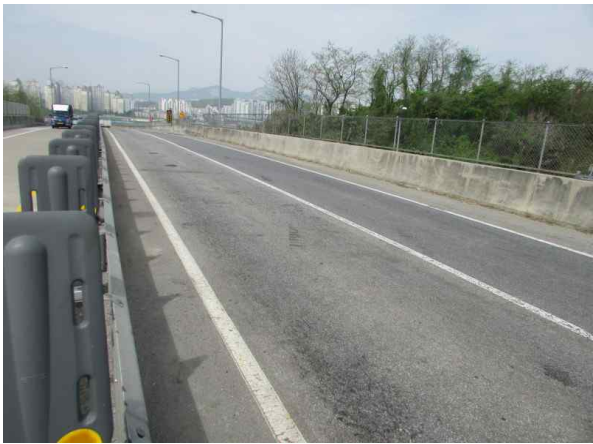
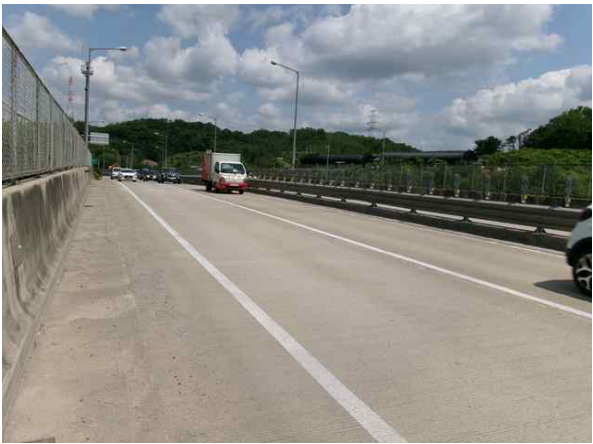
| 손상현황 | • 전회(2021년) 교면포장(퇴계원) | 손상현황 | • 금회(2023년) 포장 현황(퇴계원) |

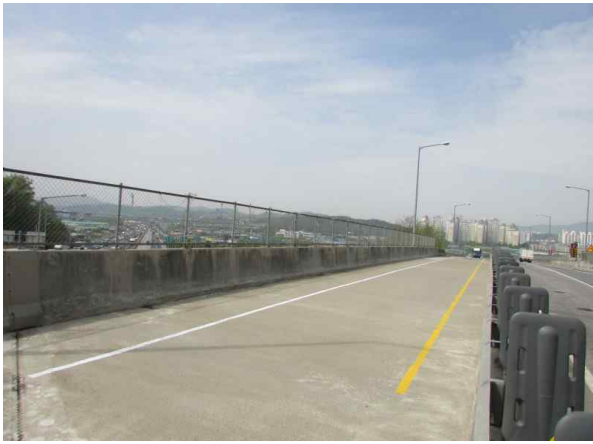
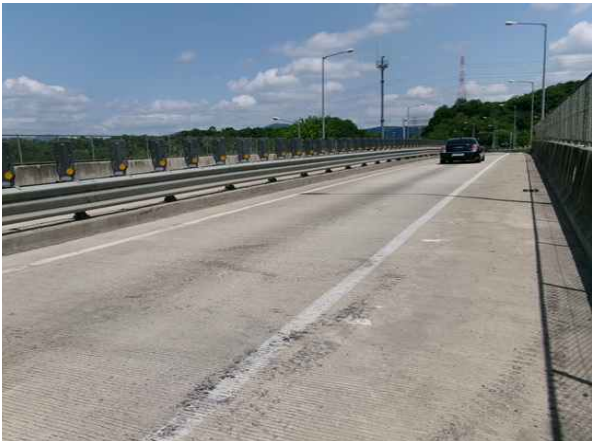
| 손상현황 | • 전회(2021년) 교면포장(금곡) | 손상현황 | • 금회(2023년) 포장 현황(금곡) |

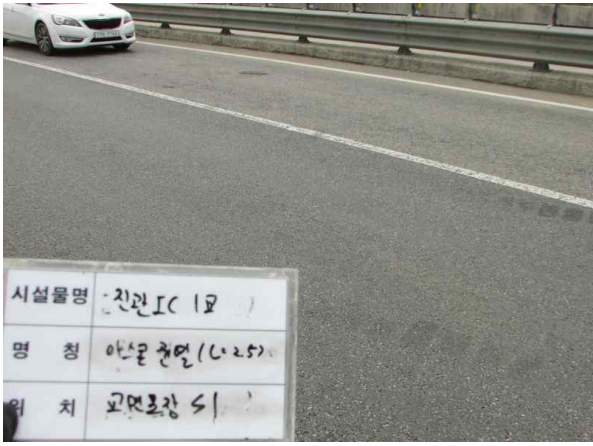
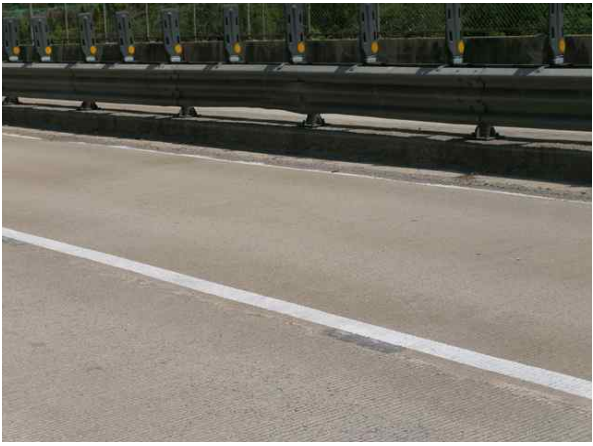
| 손상현황 | • 전회(2021년) 교면포장(퇴계원) | 손상현황 | • 금회(2023년) 포장 현황(퇴계원) |
