# 1. 봉상2교

### 1.1 시설물의 개요

본 시설물은 경기도 양평군 단월면 봉상리에 위치한 교량으로 2000년 9월 1일에 준공되어 약 23년이 경과한 시설물로 총 연장 100.0m, 폭 19.5m의 왕복 4차로로 시공되어 있다.

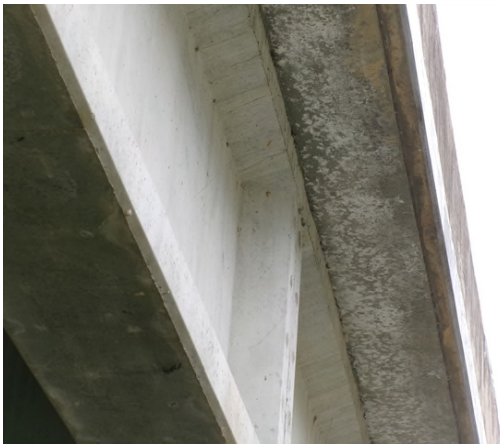
| 손상현황 | • S3 백태(0.5×18.0) | 손상현황 | • S3 파손 및 철근노출(10.0×0.1) |
| 원 인 | • 장기공용에 의한 열화, 습기흡착 | 원 인 | • 시공시 다짐미흡, 마감미흡, 외부 충격 |

| 조치방안 | • 표면처리 | 조치방안 | • 단면보수(방청) |

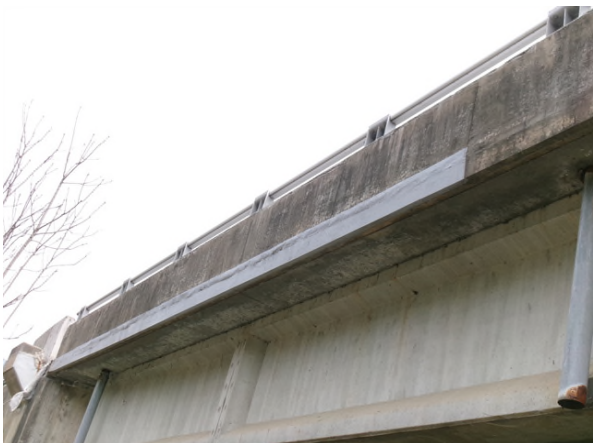
| 손상현황 | • S4 백태 보수 | 손상현황 | • S4 백태(1.9×1.5) |

| 조치방안 | • 보수 상태 양호 | 조치방안 | • 표면처리 |

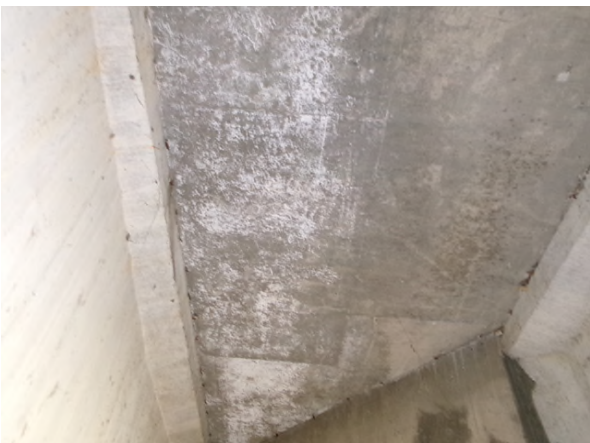
| 원 인 | • | 원 인 | • 장기공용에 의한 열화, 습기흡착 |

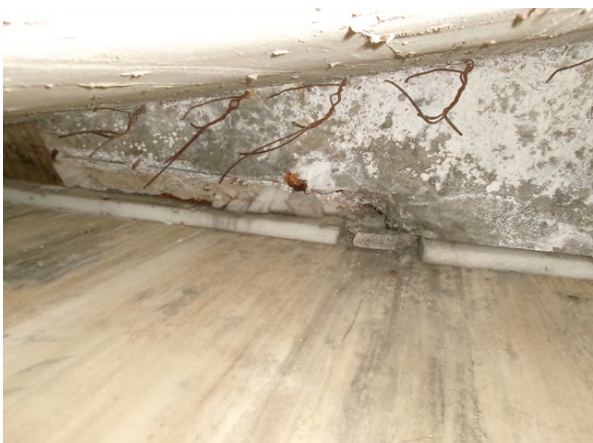
| 손상현황 | • S4 박락 및 철근노출(0.3×1.0) | 손상현황 | • S4 파손(0.1×0.3) |
| 원 인 | • 시공시 다짐미흡, 마감미흡, 외부 충격 | 원 인 | • 시공시 다짐미흡, 마감미흡, 외부 충격 |

| 조치방안 | • 단면보수(방청) | 조치방안 | • 주의관찰 후 단면보수 |

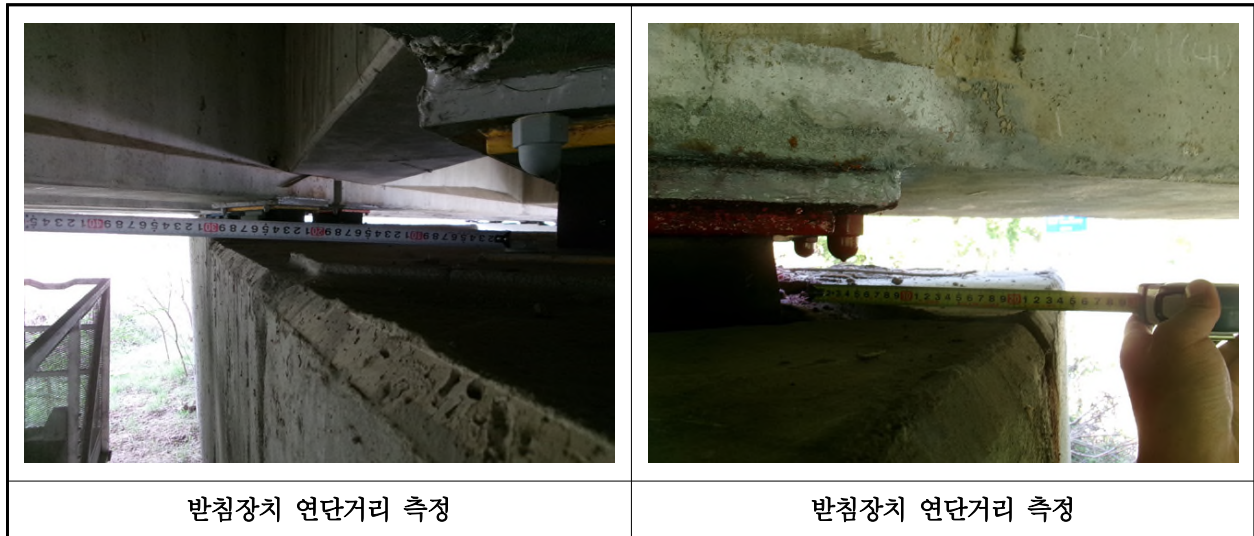
【사진 1.3.14】 교량반침장치 연단거리측정

- 연단거리 측정 결과, 전개소에서 연단거리가 부족한 것으로 조사되었으나, 연단거리 부족으로 인한 콘크리트 파손 또는 교량반침의 파손 등의 손상이 없는 상태이다. 연단거리 부족에 대해서는 주기적인 점검을 실시하고, 손상발생유무에 대한 관찰이 요망된다.

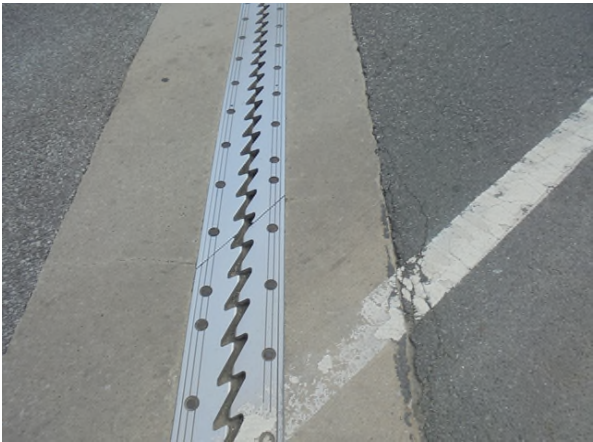
| 손상현황 | • A2 후타재 균열(폭 0.3mm미만) | 손상현황 | • A2 후타재 균열(폭 0.3mm이상) |
| 원 인 | • 건조수축, 차량윤하중, 표면열화 | 원 인 | • 건조수축, 차량윤하중, 표면열화 |

- 신축이음 후타재에 발생한 균열(폭 0.3mm미만, 이상)은 건조수축, 차량의 반복운하중, 장기 공용, 표면열화에 의하여 발생한 것으로 상기손상으로 인해 구조물에 미치는 영향이 미미하므로 주의관찰을 실시한 후 손상의 추가발생, 진전시 일괄보수를 실시하는 유지관리가 요망된다.
- 조사된 유간 토사퇴적의 경우 공용기간 증가, 차량통행 비산먼지 퇴적 등에 의한 손상으로 판단되며, 상기 손상은 정비를 통한 유지관리가 필요하다.

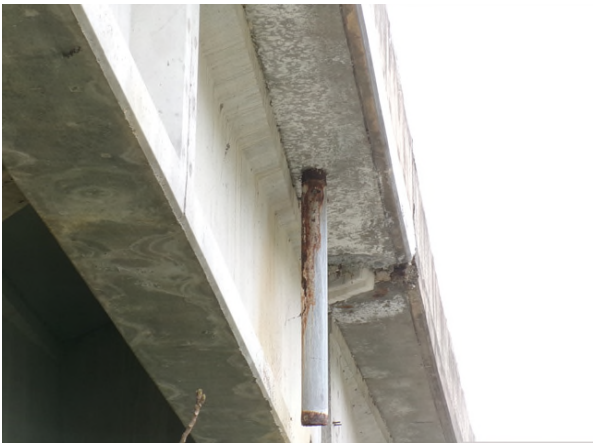
| 손상현황 | • S3 배수관 부식(1EA) | 손상현황 | • S4 배수관 부식(1EA) |
| 원 인 | • 장기공용, 우수유입, 습기흡착 | 원 인 | • 장기공용, 비산물퇴적, 우수유입 |

- 배수시설에서 조사된 배수구 그레이팅 막힘 및 망실, 배수관 부식은 공용기간 경과 및 차량 통행에 의한 비산물퇴적, 교량 인근 사면 및 성토부에서의 우수 및 토사유입 등이 원인으로 판단되며, 원활한 배수기능을 위한 정비를 실시하고 주기적인 유지관리를 통한 재손상 방지 등의 관리가 필요하다.
- 배수시설에서 조사된 배수관 탈락은 공용기간 경과 및 시공시 마감 미흡 등이 원인으로 판단되며, 원활한 배수기능을 위한 재설치를 실시하고 주기적인 유지관리를 통한 재손상 방지 등의 관리가 필요하다.

| 조치방안 | • 주의관찰 후 조치 | 조치방안 | • 주의관찰 후 조치 |

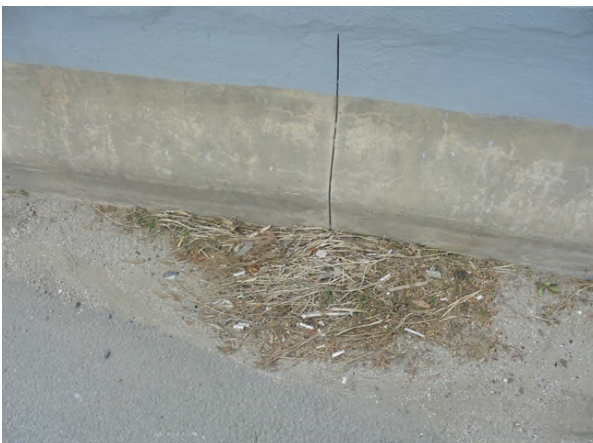
| 손상현황 | • S2 배수구 막힘(1EA) | 손상현황 | • S3 배수구 막힘(1EA) |
| 원 인 | • 장기공용, 비산물퇴적, 우수유입 | 원 인 | • 장기공용, 비산물퇴적, 우수유입 |
