# 1. 봉상2교

### 1.1 시설물의 개요

본 시설물은 경기도 양평군 단월면 봉상리에 위치한 교량으로 2000년 9월 1일에 준공되어 약 23년이 경과한 시설물로 총 연장 100.0m, 폭 19.5m의 왕복 4차로로 시공되어 있다.

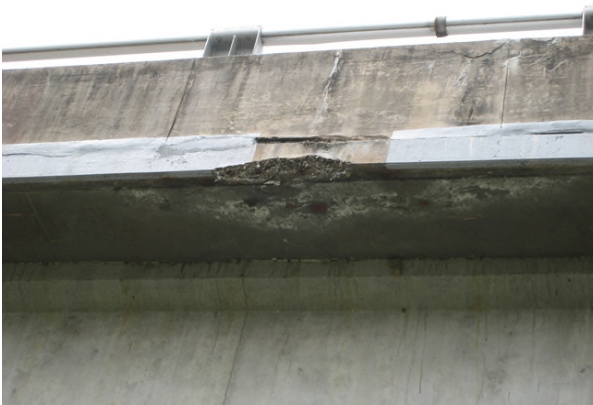
| 손상현황 | • S1 박락(0.1×0.5) | 손상현황 | • S1 거푸집미제거(0.2×0.3) |
| 원 인 | • 시공시 다짐미흡, 마감미흡, 외부 충격 | 원 인 | • 시공미흡 |

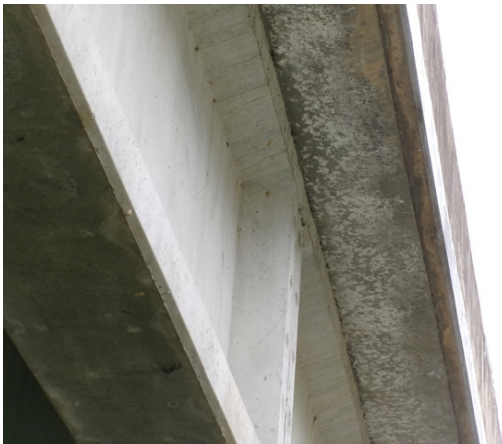
| 손상현황 | • S3 백태(0.5×18.0) | 손상현황 | • S3 파손 및 철근노출(10.0×0.1) |
| 원 인 | • 장기공용에 의한 열화, 습기흡착 | 원 인 | • 시공시 다짐미흡, 마감미흡, 외부 충격 |

| 조치방안 | • 표면처리 | 조치방안 | • 단면보수(방청) |

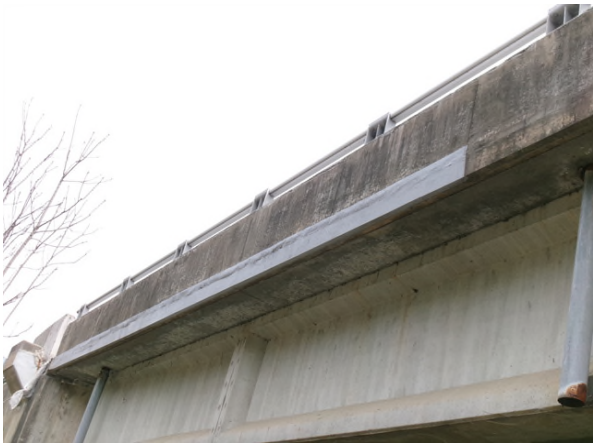
| 손상현황 | • S4 백태 보수 | 손상현황 | • S4 백태(1.9×1.5) |

| 조치방안 | • 보수 상태 양호 | 조치방안 | • 표면처리 |

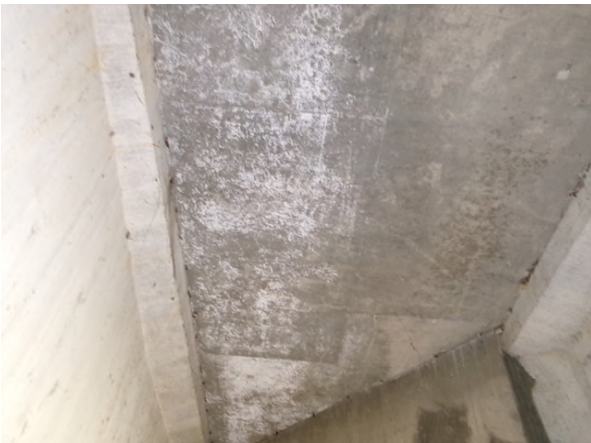
| 원 인 | • | 원 인 | • 장기공용에 의한 열화, 습기흡착 |

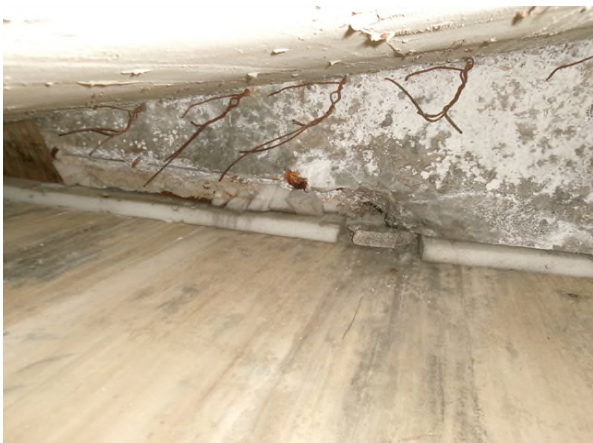
| 손상현황 | • S4 박락 및 철근노출(0.3×1.0) | 손상현황 | • S4 파손(0.1×0.3) |
| 원 인 | • 시공시 다짐미흡, 마감미흡, 외부 충격 | 원 인 | • 시공시 다짐미흡, 마감미흡, 외부 충격 |

| 조치방안 | • 단면보수(방청) | 조치방안 | • 주의관찰 후 단면보수 |

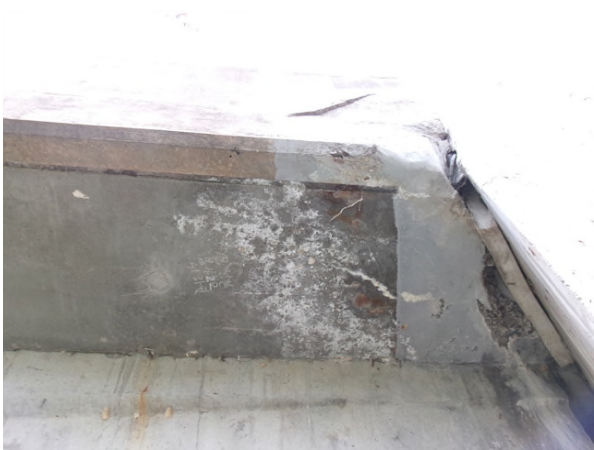
| 손상현황 | • S4 백태(0.5×0.5) | 손상현황 | • S4 파손(0.2×0.6) |
| 원 인 | • 장기공용에 의한 열화, 습기흡착 | 원 인 | • 시공시 다짐미흡, 마감미흡, 외부 충격 |

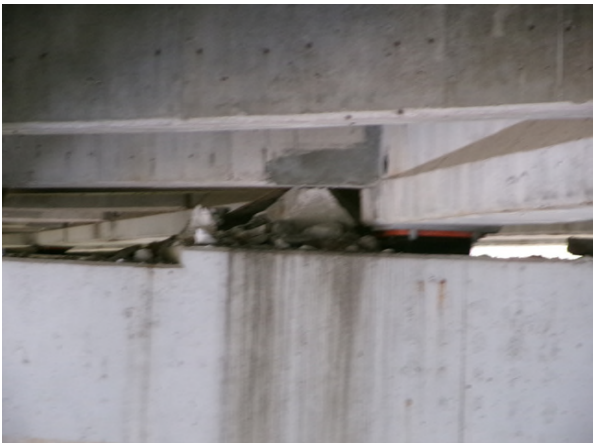
| 손상현황 | • P2 콘크리트 퇴적 (2.0×1.0) | 손상현황 | • P2 누수오염 (0.2×0.5) |
| 원 인 | • 시공초기 정리미흡, 바닥판하면 단부 파손 | 원 인 | • 장기공용, 우수유입, 습기흡착 |

| 조치방안 | • 주의관찰 후 정비 | 조치방안 | • 주의관찰 후 표면처리 |

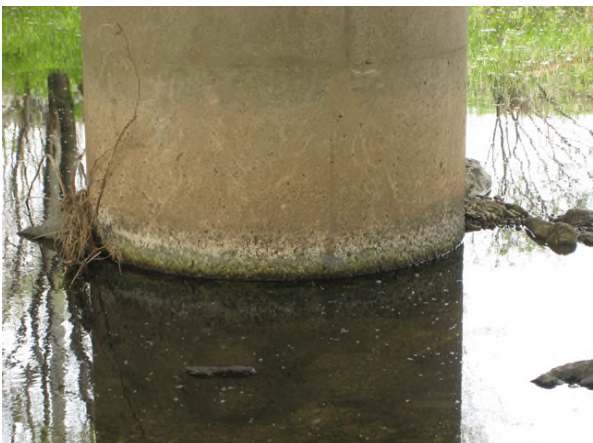
| 손상현황 | • P2 골재노출 및 침식 (6.0×1.0) | 손상현황 | • P2 파손 및 철근노출 (1.0×0.2) |
| 원 인 | • 장기공용, 수분침투 | 원 인 | • 시공시 다짐미흡, 마감미흡 |

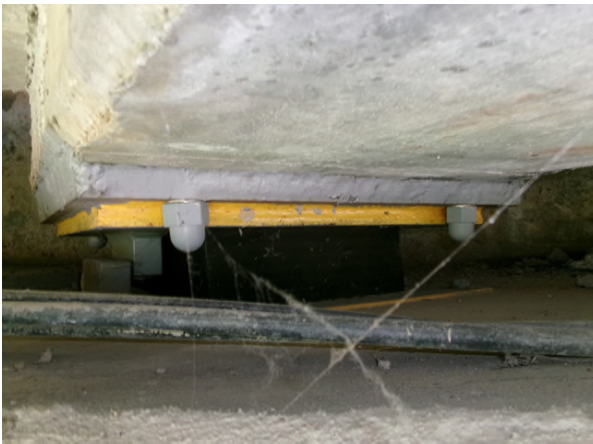
| 손상현황 | • A1 SH5 상태양호 | 손상현황 | • A2 SH7 상태양호 |

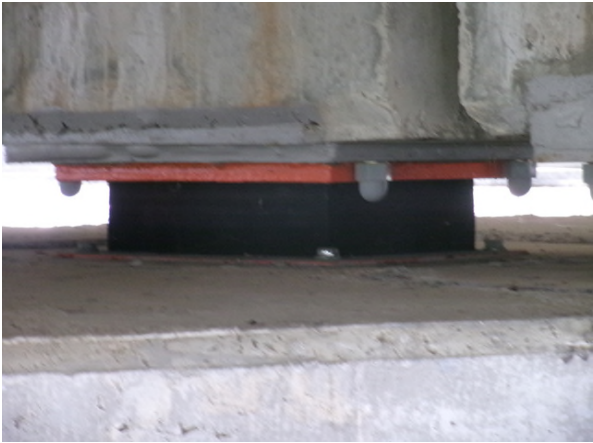
| 손상현황 | • P1 SH03 상태양호 | 손상현황 | • P2 SH07 상태양호 |

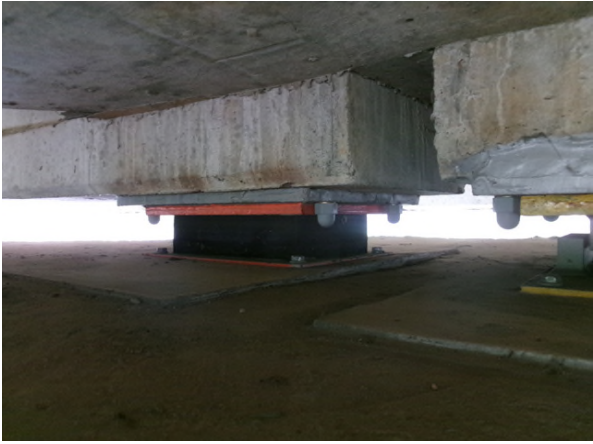
| 손상현황 | • P3 SH02 상태양호 | 손상현황 | • P3 SH11 상태양호 |

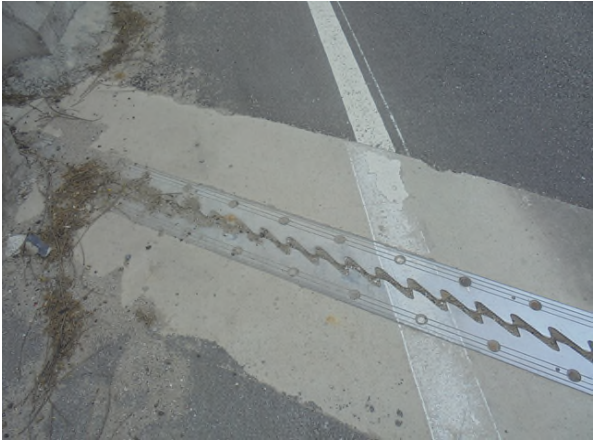
| 손상현황 | • A1 유간 토사퇴적 (0.1×20.0) | 손상현황 | • A1 후타재 균열(폭 0.3mm미만) |
| 원 인 | • 장기공용, 차량통행 | 원 인 | • 건조수축, 차량윤하중, 표면열화 |

- 신축이음 후타재에 발생한 균열(폭 0.3mm미만, 이상)은 건조수축, 차량의 반복운하중, 장기 공용, 표면열화에 의하여 발생한 것으로 상기손상으로 인해 구조물에 미치는 영향이 미미하므로 주의관찰을 실시한 후 손상의 추가발생, 진전시 일괄보수를 실시하는 유지관리가 요망된다.
- 조사된 유간 토사퇴적의 경우 공용기간 증가, 차량통행 비산먼지 퇴적 등에 의한 손상으로 판단되며, 상기 손상은 정비를 통한 유지관리가 필요하다.

| 조치방안 | • 주의관찰 후 조치 | 조치방안 | • 주의관찰 후 조치 |

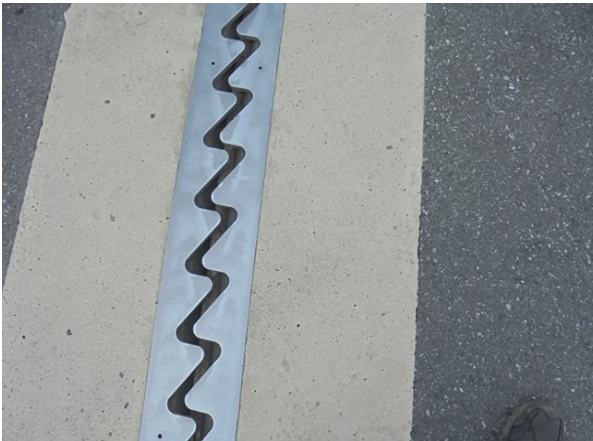
| 손상현황 | • P2 후타재 균열(폭 0.3mm미만) | 손상현황 | • P2 후타재 균열(폭 0.3mm이상) |
| 원 인 | • 건조수축, 차량윤하중, 표면열화 | 원 인 | • 건조수축, 차량윤하중, 표면열화 |

| 조치방안 | • 주의관찰 후 조치 | 조치방안 | • 주의관찰 후 조치 |

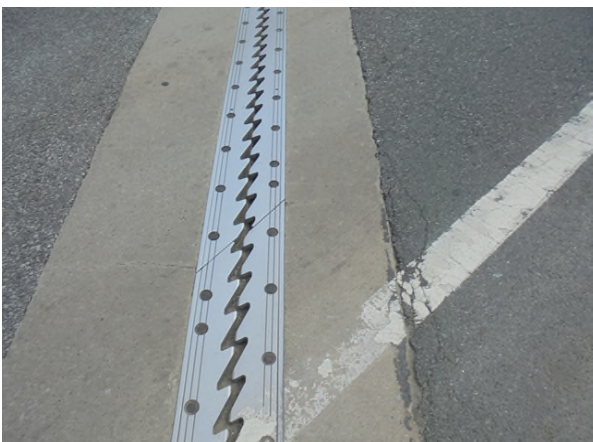
| 손상현황 | • A2 후타재 균열(폭 0.3mm미만) | 손상현황 | • A2 후타재 균열(폭 0.3mm이상) |
| 원 인 | • 건조수축, 차량윤하중, 표면열화 | 원 인 | • 건조수축, 차량윤하중, 표면열화 |

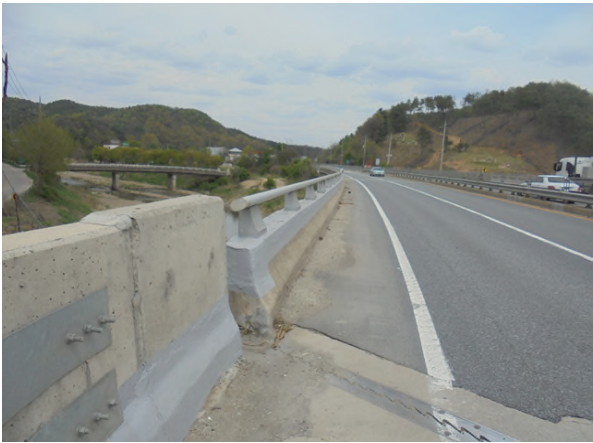
| 손상현황 | • S1 서울방향 상태양호 | 손상현황 | • S3 홍천방향 상태양호 |

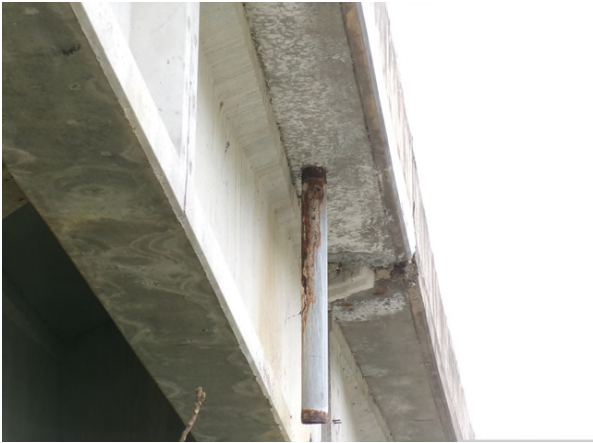
| 손상현황 | • S3 배수관 부식(1EA) | 손상현황 | • S4 배수관 부식(1EA) |
| 원 인 | • 장기공용, 우수유입, 습기흡착 | 원 인 | • 장기공용, 비산물퇴적, 우수유입 |

- 배수시설에서 조사된 배수구 그레이팅 막힘 및 망실, 배수관 부식은 공용기간 경과 및 차량 통행에 의한 비산물퇴적, 교량 인근 사면 및 성토부에서의 우수 및 토사유입 등이 원인으로 판단되며, 원활한 배수기능을 위한 정비를 실시하고 주기적인 유지관리를 통한 재손상 방지 등의 관리가 필요하다.
- 배수시설에서 조사된 배수관 탈락은 공용기간 경과 및 시공시 마감 미흡 등이 원인으로 판단되며, 원활한 배수기능을 위한 재설치를 실시하고 주기적인 유지관리를 통한 재손상 방지 등의 관리가 필요하다.

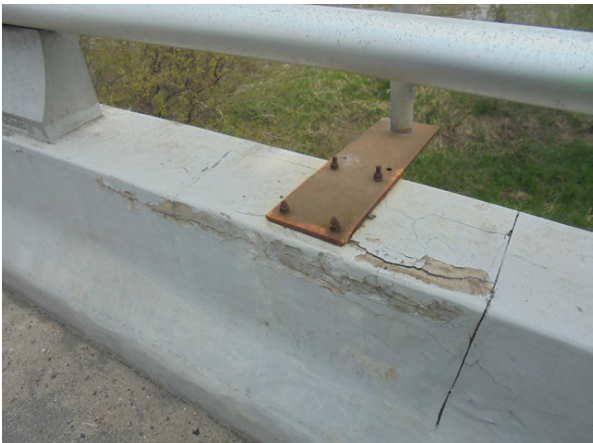
| 손상현황 | • S3 박리(0.5×1.0) | 손상현황 | • S2 파손(0.5×1.0) |
| 원 인 | • 장기공용, 시공미흡 | 원 인 | • 외부충격 |

- 방호벽에서 조사된 균열(0.3mm미만), 균열(0.3mm이상), 망상균열, 백태의 경우 건조수축 및 거푸집 조기탈거, 온도변화, 장기공용, 습기흡착 등에 의한 손상으로 시설물에 영향을 미치는 구조적인 손상은 아닌 것으로 판단되며, 주의관찰 후 일괄보수를 실시하는 것이 바람직하다.
- 조사된 파손, 굽힘, 보수재 박리, 보수재 들뜸, 실란트열화 및 이격의 경우 장기공용, 시공미흡, 외부충격에 의한 손상으로 시설물에 영향을 미치는 구조적인 손상은 아닌 것으로 판단되며 주의관찰을 하고 추후 일괄보수를 실시하는 것이 바람직하다.

| 조치방안 | • 주의관찰 후 단면보수 | 조치방안 | • 주의관찰 후 단면보수 |

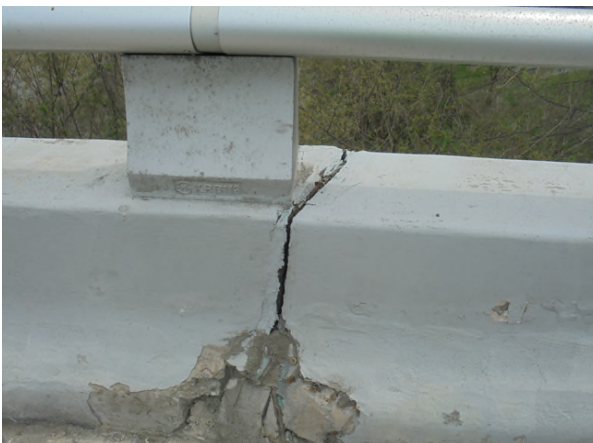
| 손상현황 | • S2 실란트열화 및 이격(1EA) | 손상현황 | • S3 보수재 들뜸(0.3×25.0) |
| 원 인 | • 장기공용에 의한 열화 | 원 인 | • 장기공용, 시공 마감미흡 |
