## 2. 부안교

### 2.1 시설물의 개요

본 시설물은 경기도 양평군 단월면 봉상리에 위치한 교량으로 2000년 9월 1일에 준공되어 약 23년이 경과한 시설물로 총 연장 151.0m, 폭 19.5m의 왕복 4차로로 시공되어 있다.

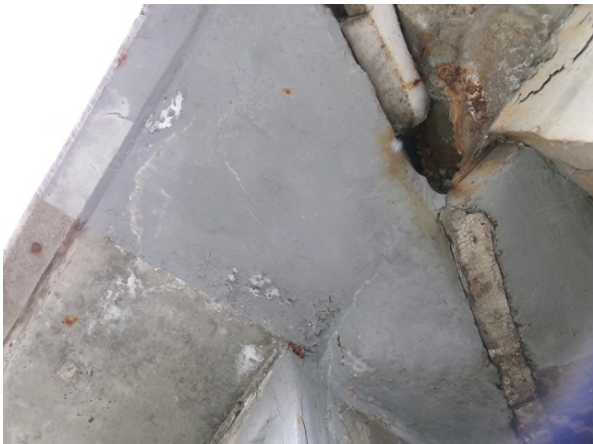
| 손상현황 | • S3 파손 보수 | 손상현황 | • S3 파손 및 백태 보수 |
| 조치방안 | • 보수 상태 양호 | 조치방안 | • 보수 상태 양호 |

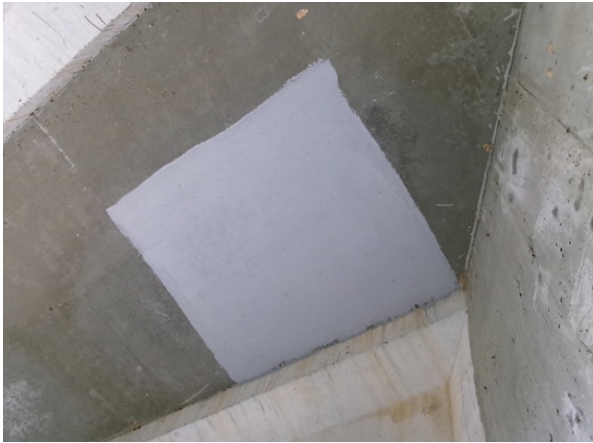
| 손상현황 | • S2 백태 보수 | 손상현황 | • S3 균열부백태 보수 |

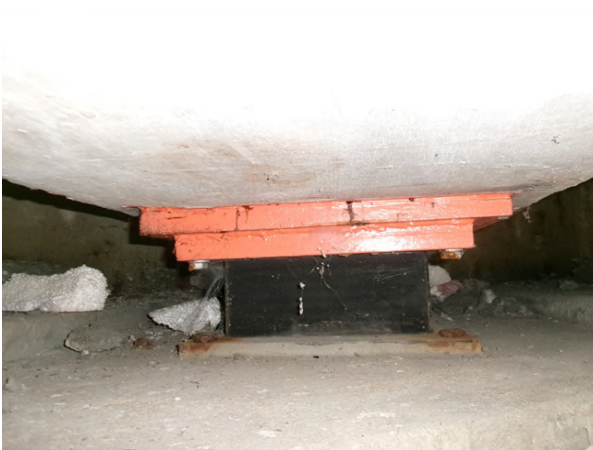
| 손상현황 | • A1 SH3 상태양호 | 손상현황 | • A2 SH1 상태양호 |

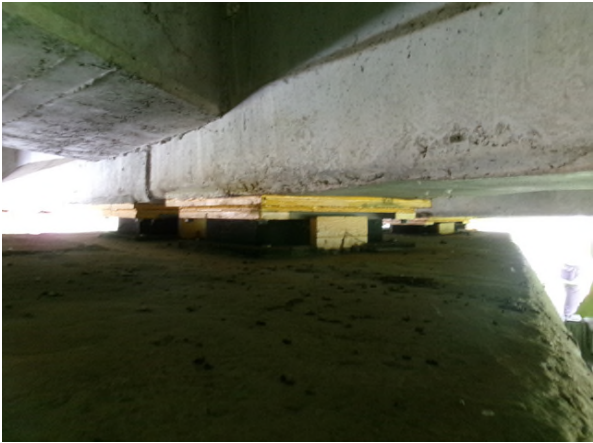
| 손상현황 | • P1 SH06 상태양호 | 손상현황 | • P2 SH03 상태양호 |

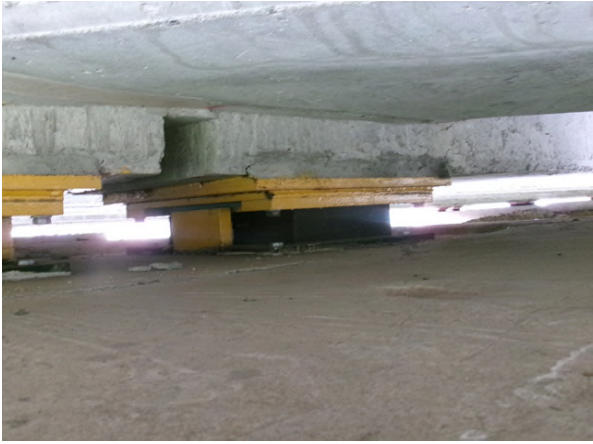
| 손상현황 | • P3 SH15 상태양호 | 손상현황 | • P4 SH13 상태양호 |

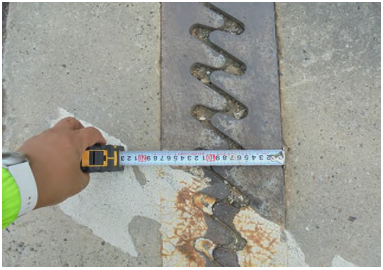
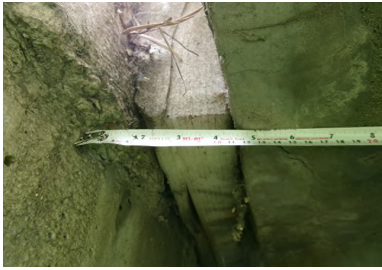
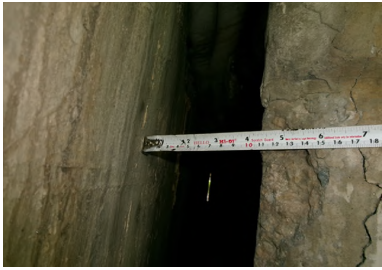
【사진 2.3.18】 신축이음 유간측정전경

| A1 신축이음 유간(S) | A1 바닥판 유간(G1) | A1 거더 유간(G2) |

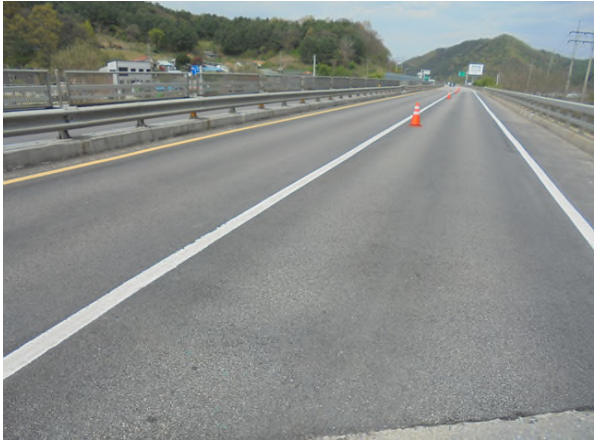
【사진 2.3.20】 교면포장 손상현황

| 손상현황 | • S4 서울방향 아스콘 밀림(0.3×0.3×3EA) | 손상현황 | • S3 홍천방향 상태양호 |
| 원 인 | • 장기공용, 차량운하중, 표면열화 | 원 인 | • |

- 전회 점검에서 조사된 포장 균열, 망상균열, 마모, 패임 등의 손상은 보수된 것으로 조사되었고, 금회 점검결과 아스콘 밀림이 신규 조사되었다.

- 교면포장에 조사된 아스콘 밀림은 차량의 반복운하중, 장기공용, 표면열화에 의하여 발생한 것으로 상기손상으로 인해 구조물에 미치는 영향이 미미하므로 주의관찰을 실시한 후 손상의 추가발생, 진전시 일괄보수를 실시하는 유지관리가 요망된다.
