## 2. 부안교

## 손상현황 사진

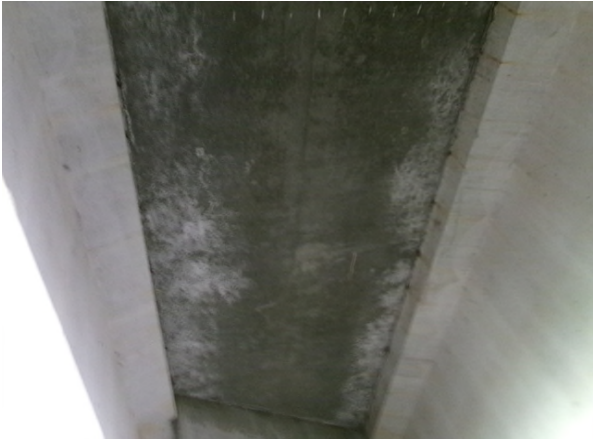
| 손상현황 | • S1 백태(0.5×3.0×2EA) | 손상현황 | • S2 균열부백태(1.5×2.0) |
| 원 인 | • 장기공용에 의한 열화, 습기흡착 | 원 인 | • 장기공용에 의한 열화, 습기흡착 |

| 조치방안 | • 표면처리 | 조치방안 | • 표면처리 |

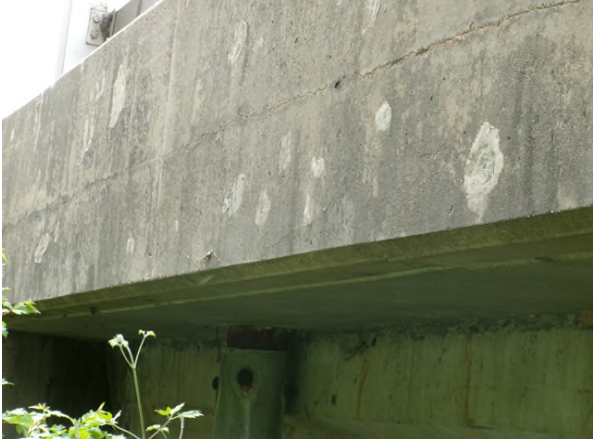
| 손상현황 | • S1 균열(폭 0.3mm미만) | 손상현황 | • S3 보수부 누수(백태) (0.2×3.0) |
| 원 인 | • 건조수축, 거푸집 조기탈거, 장기공용 | 원 인 | • 장기공용, 시공미흡, 우수유입 |

| 조치방안 | • 주의관찰 후 표면처리 | 조치방안 | • 표면처리 |

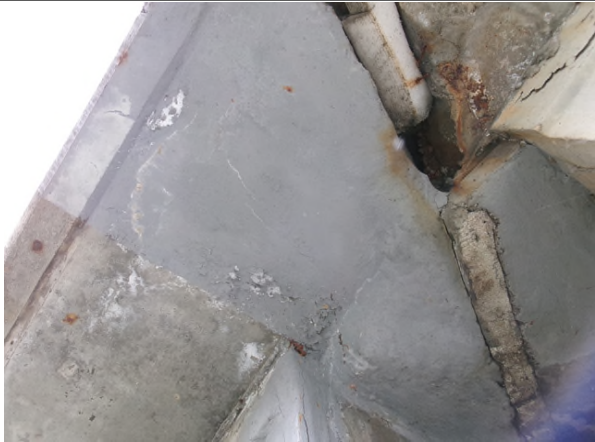
| 손상현황 | • S3 파손 보수 | 손상현황 | • S3 파손 및 백태 보수 |

| 조치방안 | • 보수 상태 양호 | 조치방안 | • 보수 상태 양호 |

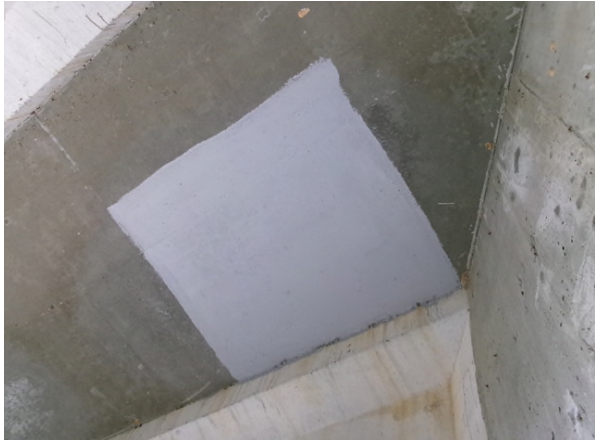
| 손상현황 | • S2 백태 보수 | 손상현황 | • S3 균열부백태 보수 |

| 조치방안 | • 보수 상태 양호 | 조치방안 | • 보수 상태 양호 |

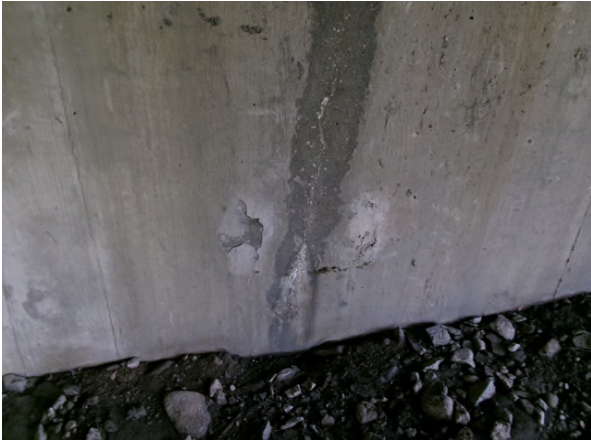
| 손상현황 | • A1 백태(0.1×0.2) | 손상현황 | • A1 보수부재균열(0.3mm미만) |
| 원 인 | • 장기공용, 습기흡착, 우수유입 | 원 인 | • 건조수축, 거푸집 조기탈거, 장기공용 |

| 조치방안 | • 주의관찰 후 표면처리 | 조치방안 | • 표면처리 |

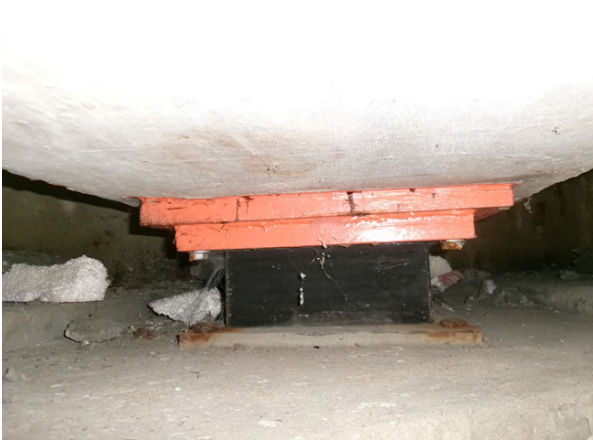
| 손상현황 | • A1 SH3 상태양호 | 손상현황 | • A2 SH1 상태양호 |

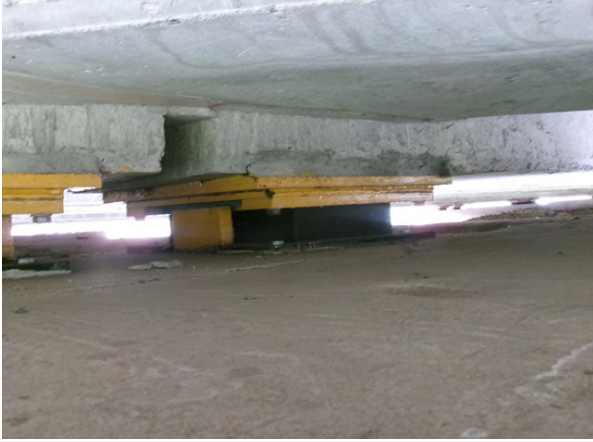
| 손상현황 | • P3 SH154 상태양호 | 손상현황 | • P4 SH13 상태양호 |

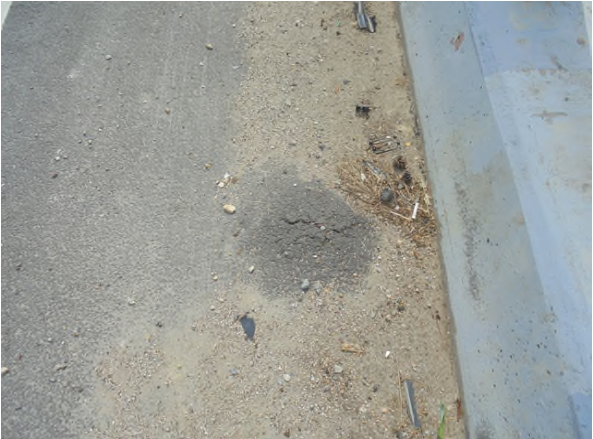
| 손상현황 | • S4 서울방향 아스콘 밀립(0.3×0.3×3EA) | 손상현황 | • S3 홍천방향 상태양호 |
| 원 인 | • 장기공용, 차량운하중, 표면열화 | 원 인 | • |

| 조치방안 | • 주의관찰 후 조치 | 조치방안 | • |

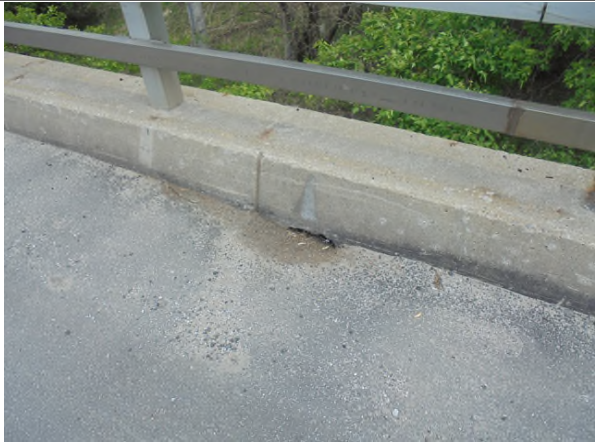
| 손상현황 | • 배수구 전경 | 손상현황 | • 배수관 전경 |

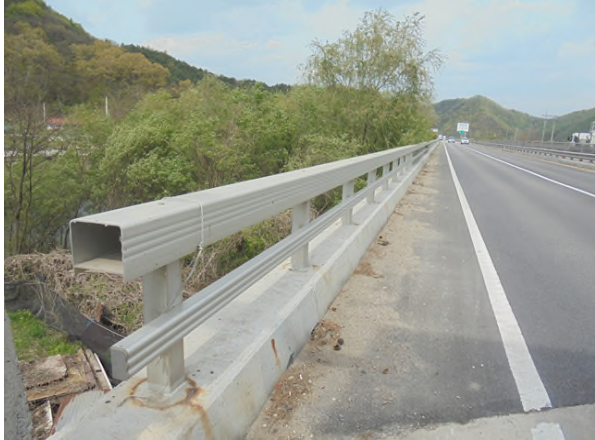
| 손상현황 | • 방호벽 전경 | 손상현황 | • 중분대 전경 |
