# 1. 부안교

## 1.1 시설물의 개요

본 시설물은 경기도 양평군 단월면 봉상리에 위치한 교량으로 2000년 9월 1일에 준공되어 약 23년이 경과한 시설물로 총 연장 151.0m, 폭 19.5m의 왕복 4차로로 시공되어 있다.

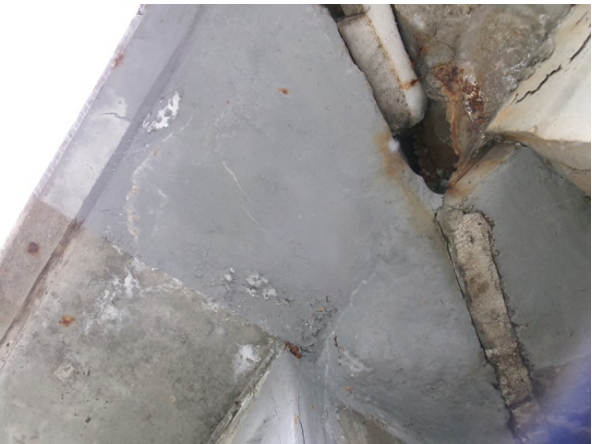
| 손상현황 | • S3 파손 보수 | 손상현황 | • S3 파손 및 백태 보수 |
| 조치방안 | • 보수 상태 양호 | 조치방안 | • 보수 상태 양호 |

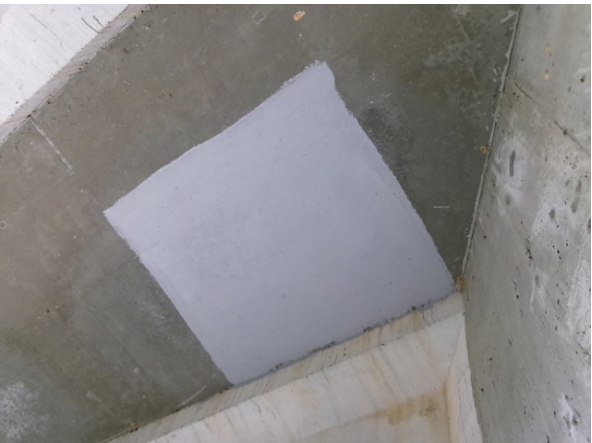
| 손상현황 | • S2 백태 보수 | 손상현황 | • S3 균열부백태 보수 |
