# 1. 청운교

## 1.1 시설물의 개요

본 시설물은 경기도 양평군 청운면 가현리에 위치한 교량으로 2000년 6월 1일에 준공되어 약 23년이 경과한 시설물로 총 연장 120.4m, 폭 19.5m의 왕복 4차로로 시공되어 있다.

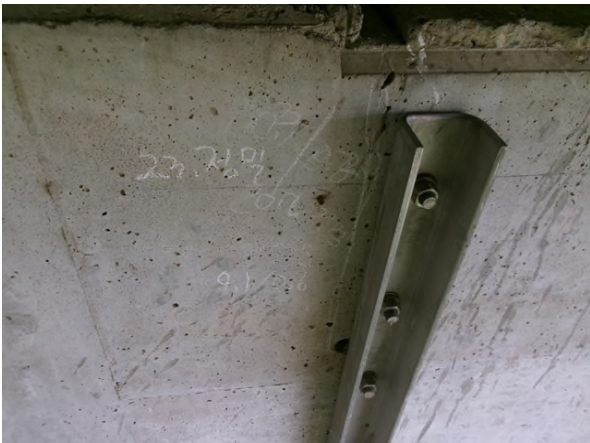
| 손상현황 | • P1 균열(폭 0.3mm미만) |
| 원 인 | • 건조수축, 거푸집조기탈거, 온도변화 |

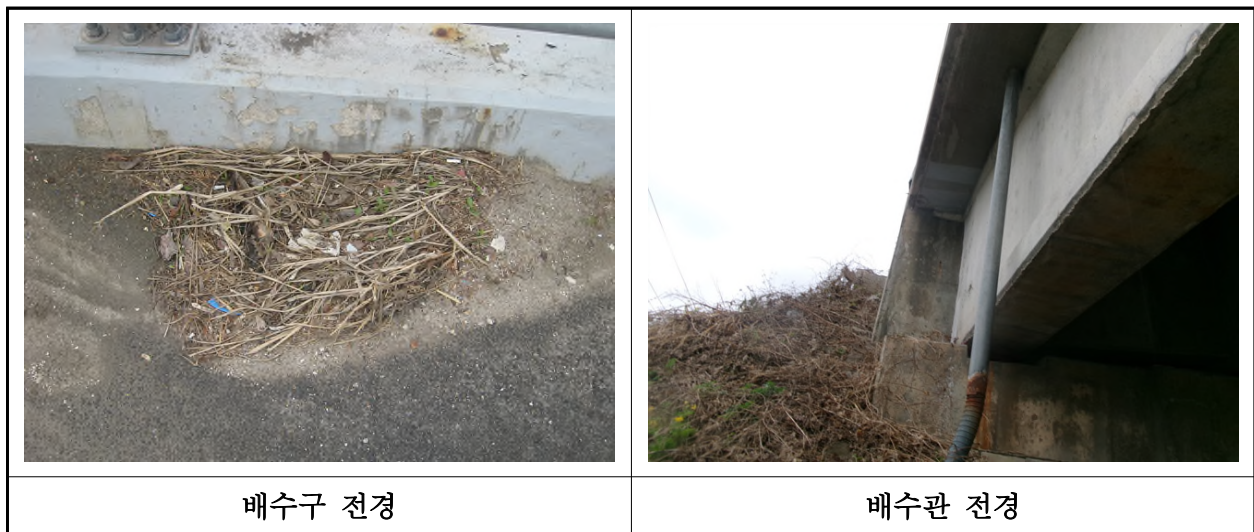
【사진 1.3.21】 배수시설 전경

- 배수시설에 대한 현장조사 결과, 배수구 막힘 등 손상이 조사되었다.

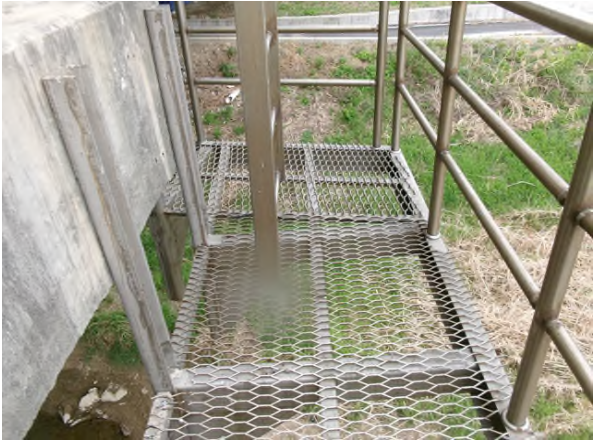
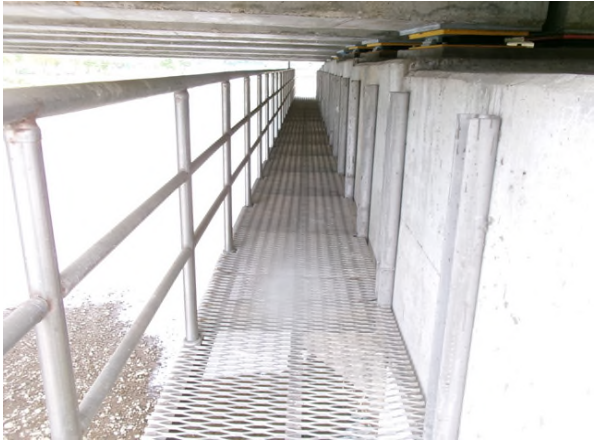
【사진 1.3.26】 교량 점검시설 손상현황

| 손상현황 | • 점검사다리 상태양호 | 손상현황 | • 점검통로 상태양호 |

- 전회 점검에서 손상이 없는 양호한 상태로 조사되었으며, 금회 점검에서도 손상이 없는 양호한 상태로 조사되었다.

- 점검시설은 현재 양호한 상태로 확인되었으며, 주기적인 점검을 통한 손상의 발생여부 확인 등의 유지관리가 요구된다.
