## 1. 서부간선지하도로 사진첩

## 2. 옹벽(8+980~10+156.5)

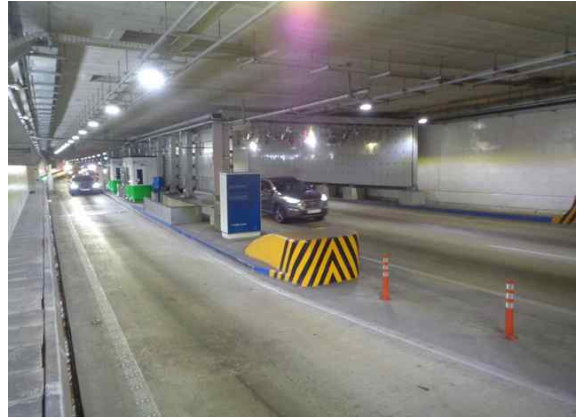
서부간선지하도로 요금소

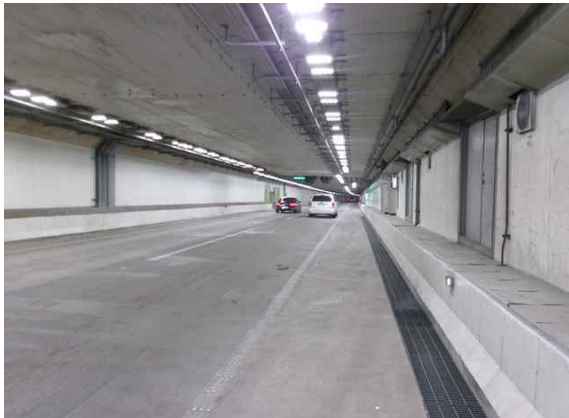
서부간선지하도로 내부 (BOX구간)

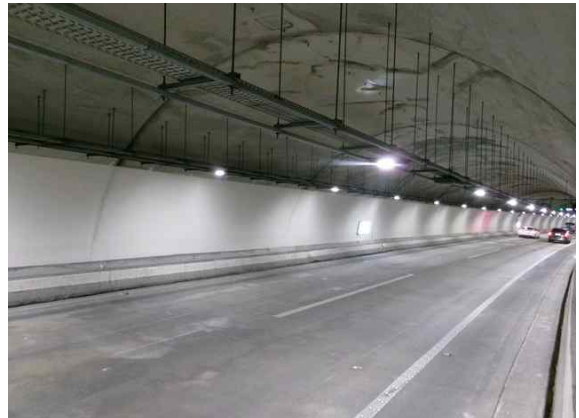
서부간선지하도로 내부 (NATM구간)

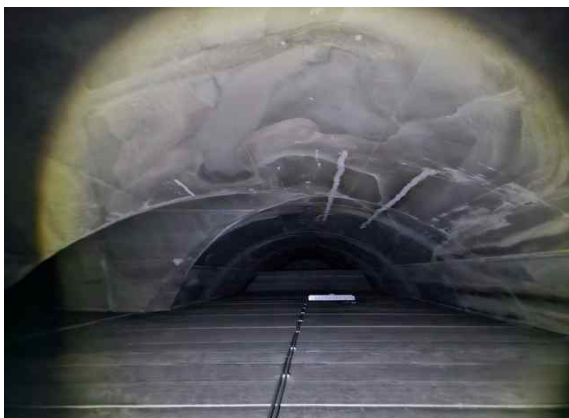
서부간선지하도로 풍도슬래브

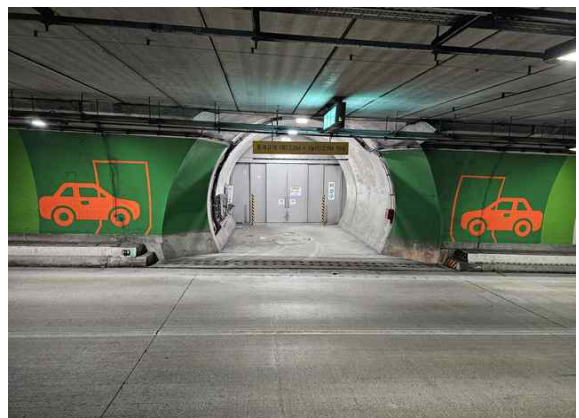
서부간선지하도로 횡갱

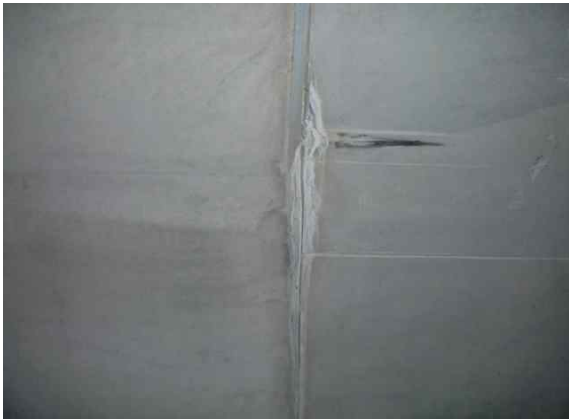
| 위 치 | 성산방향 천단부 S87 | 위 치 | 성산방향 천단부 S59 |

| 현 황 | 백태(0.2m×2.0m) | 현 황 | 긱힘(0.1m×0.5m) |

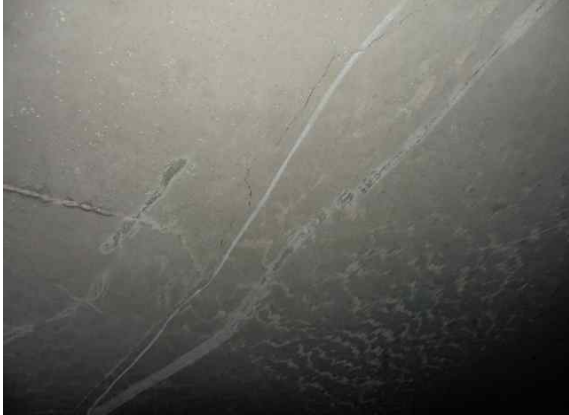
| 위 치 | 성산방향 천단부 S97 | 위 치 | 성산방향 천단부 S102 |

| 현 황 | 균열 (Cw=0.5mm) | 현 황 | 균열 (Cw=0.3mm) |

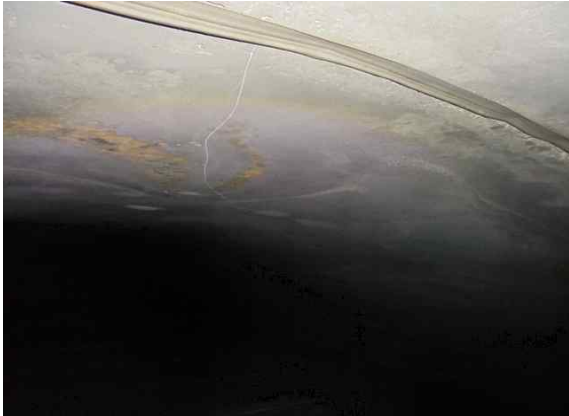
| 위 치 | 성산방향 천단부 S132 | 위 치 | 성산방향 천단부 S301 |

| 현 황 | 균열 (Cw=0.5mm) | 현 황 | 박락 (0.3m×0.8m) |

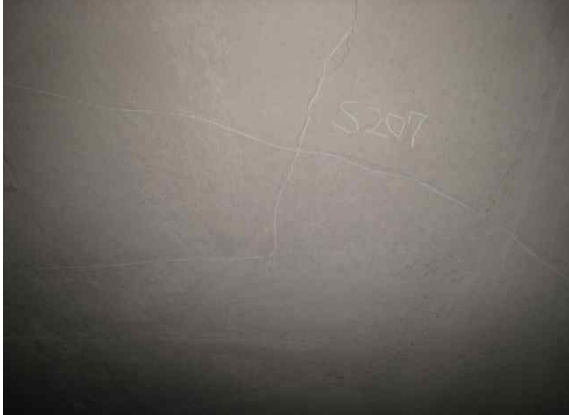
| 위 치 | 일직방향 천단부 S207 | 위 치 | 일직방향 천단부 S249 |

| 현 황 | 균열 (Cw=0.5mm) | 현 황 | 균열 (Cw=0.5mm) |

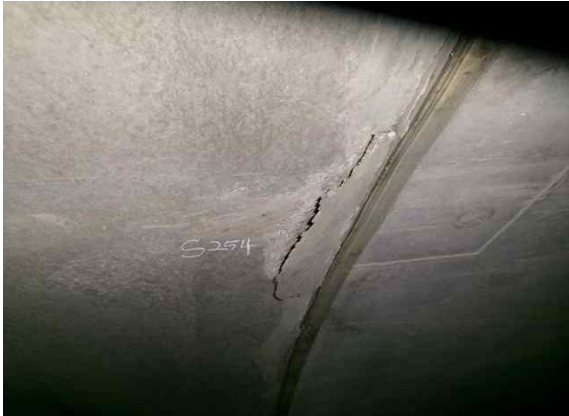
| 위 치 | 일직방향 천단부 S254 | 위 치 | 일직방향 천단부 S279 |

| 현 황 | 박리 (0.2m×0.5m) | 현 황 | 반원형 균열 (Cw=0.5mm) |

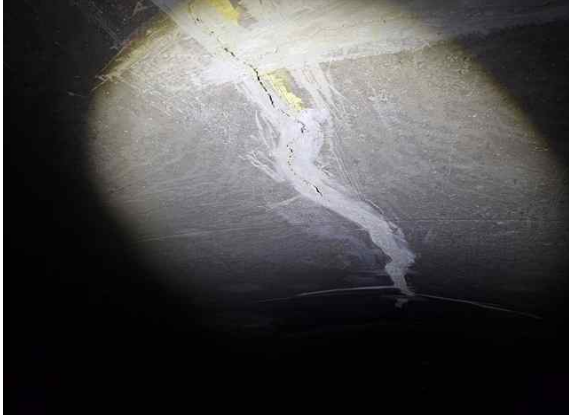
| 위 치 | 일직방향 천단부 S476 | 위 치 | 일직방향 천단부 S519 |

| 현 황 | 재균열 (Cw=0.3mm) | 현 황 | 재균열 (Cw=0.3mm) |

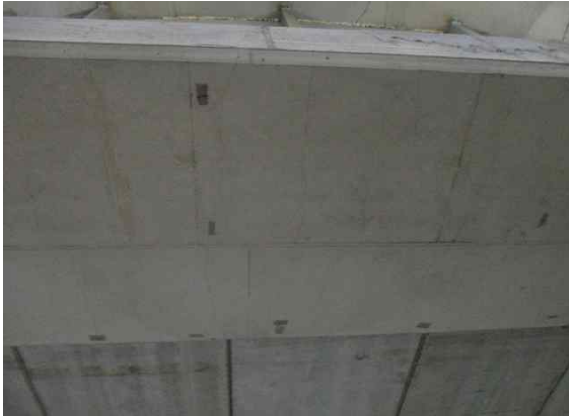
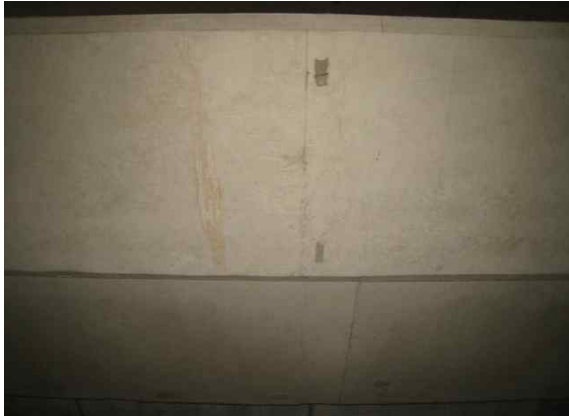
| 위 치 | 성산방향 풍도슬래브 S609 | 위 치 | 성산방향 풍도슬래브 S609 |

| 현 황 | 하면 균열 (Cw=0.2mm) | 현 황 | 하면 균열 (Cw=0.2mm) |

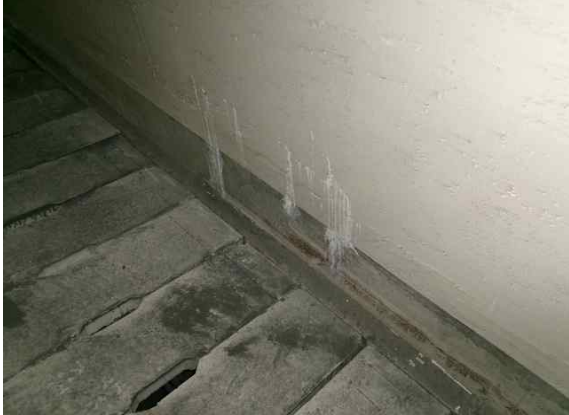
| 위 치 | 성산방향 측벽부 S10 | 위 치 | 성산방향 측벽부 S15 |

| 현 황 | 백태(0.5m×0.5m) | 현 황 | 균열(Cw=0.3mm) |

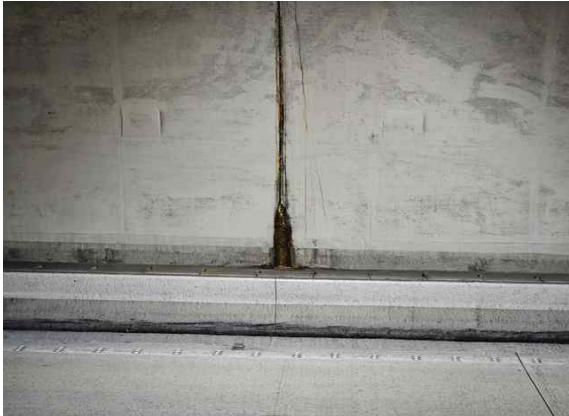
| 위 치 | 성산방향 측벽부 S390 | 위 치 | 성산방향 측벽부 S548 |

| 현 황 | 누수 | 현 황 | 마감재 박리 |

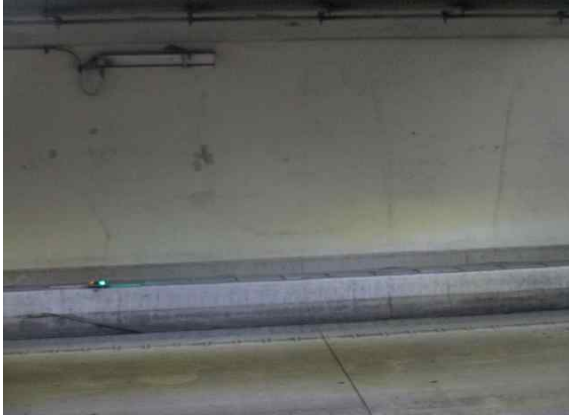
| 위 치 | 성산방향 측벽부 S582 | 위 치 | 성산방향 측벽부 S595 |

| 현 황 | 균열 ( $C_w=0.2\text{mm}$ ) | 현 황 | 균열 ( $C_w=0.3\text{mm}$ ) |

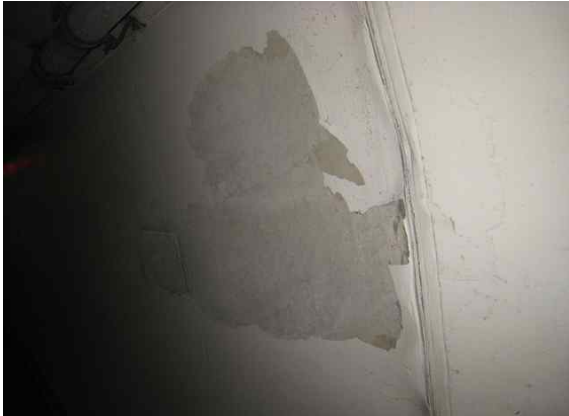
| 위 치 | 성산방향 측벽부 S742 | 위 치 | 성산방향 측벽부 S826 |

| 현 황 | 도장탈락 | 현 황 | 백태 ( $2.0\text{m} \times 1.0\text{m}$ ) |

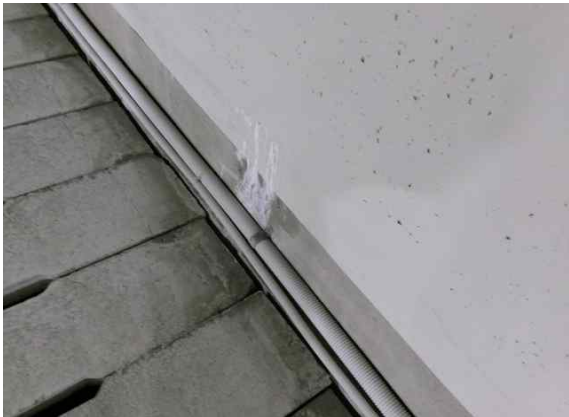
| 위 치 | 일직방향 측벽부 S1 | 위 치 | 일직방향 측벽부 S19 |

| 현 황 | 백태 ( $0.1\text{m} \times 0.3\text{m}$ ) | 현 황 | 백태 ( $0.3\text{m} \times 1.5\text{m}$ ) |

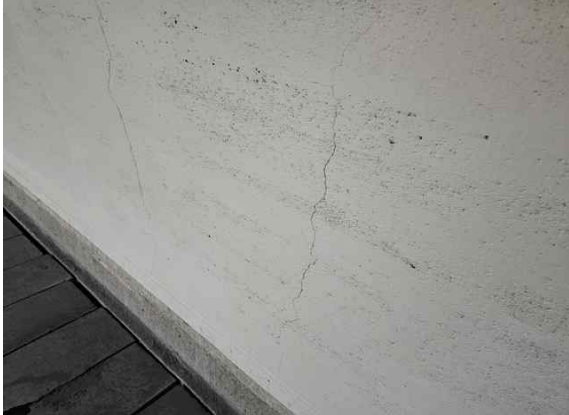
| 위 치 | 일직방향 측벽부 S242 | 위 치 | 일직방향 측벽부 S292 |

| 현 황 | 균열 (Cw=0.1mm) | 현 황 | 균열 (Cw=0.3mm) |

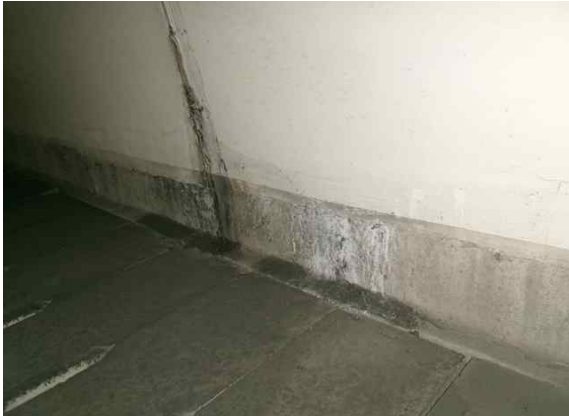
| 위 치 | 일직방향 측벽부 S347 | 위 치 | 일직방향 측벽부 S431 |

| 현 황 | 백태 (1.0m×0.2m) | 현 황 | 균열 (Cw=0.2mm) |

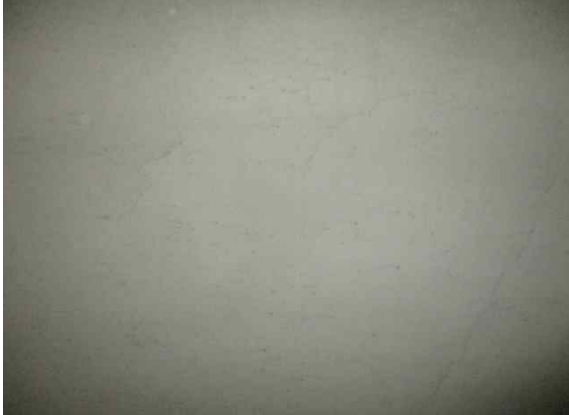
| 위 치 | 일직방향 측벽부 S510 | 위 치 | 일직방향 측벽부 S537 |

| 현 황 | 망상균열 (1.0m×1.0m) | 현 황 | 도장박리 |

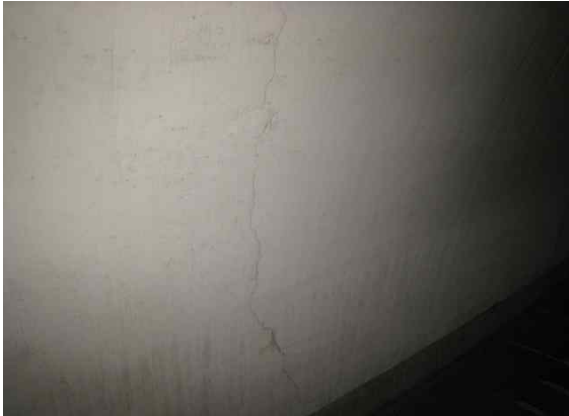
| 위 치 | 일직방향 측벽부 S695 | 위 치 | 일직방향 측벽부 S780 |

| 현 황 | 균열 (Cw=0.3mm) | 현 황 | 균열 (Cw=0.2mm) |

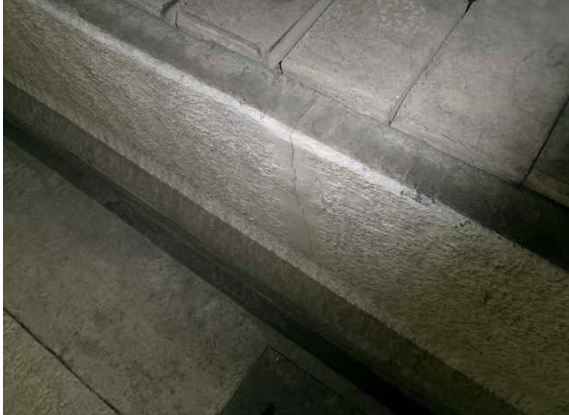
| 위 치 | 성산방향 공동구 S19 | 위 치 | 성산방향 공동구 S240 |

| 현 황 | 본체 균열( $C_w=0.3\text{mm}$ ) | 현 황 | 덮개 파손 |

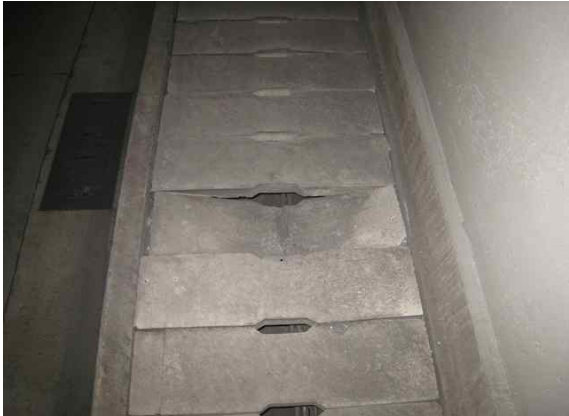
| 위 치 | 성산방향 공동구 S646 | 위 치 | 성산방향 공동구 S111 |

| 현 황 | 덮개 파손 | 현 황 | 덮개 보수 |

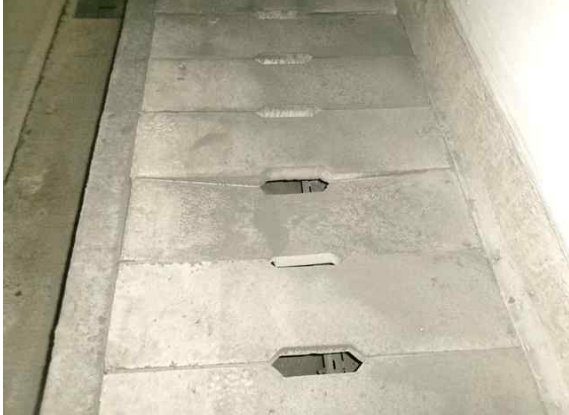
| 위 치 | 일직방향 공동구 S365 | 위 치 | 일직방향 공동구 S587 |

| 현 황 | 덮개 파손 | 현 황 | 덮개 탈락 |

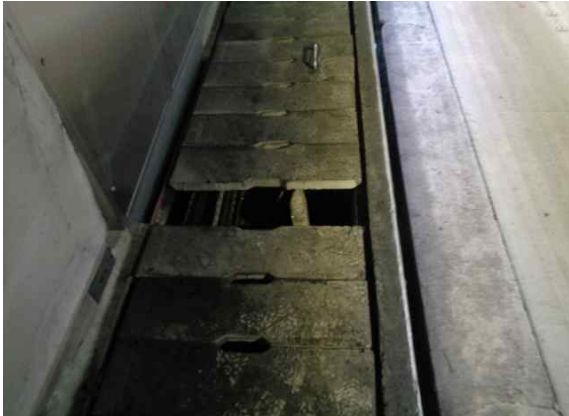
| 위 치 | 일직방향 공동구 S809 | 위 치 | 일직방향 공동구 S36 |

| 현 황 | 덮개 탈락 | 현 황 | 덮개 보수 |

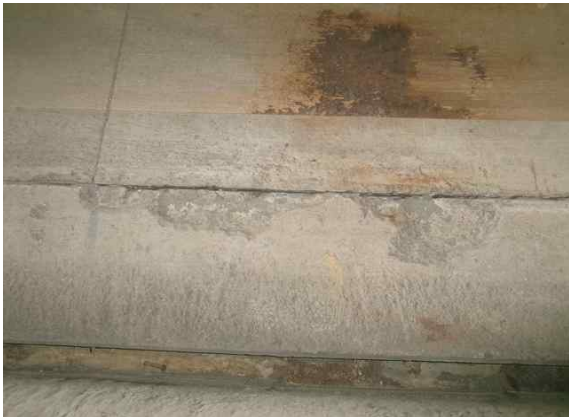
| 위 치 | 성산방향 포장부 S1 | 위 치 | 성산방향 포장부 S259 |

| 현 황 | 파손(0.2m×0.5m) | 현 황 | 파손(0.3m×0.2m) |

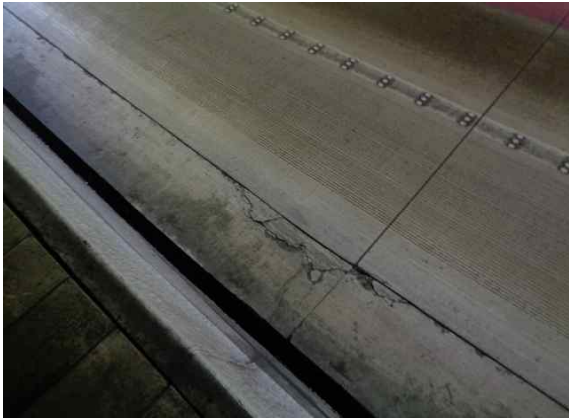
| 위 치 | 일직방향 포장부 S792 | 위 치 | 일직방향 포장부 S802 |

| 현 황 | 파손(1.0m×0.3m) | 현 황 | 파손(1.0m×0.2m) |

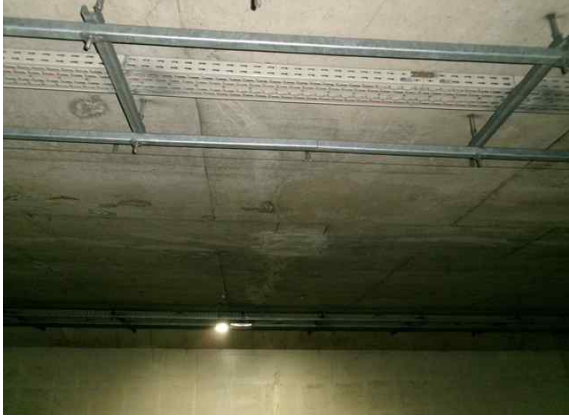
| 위 치 | 성산방향 슬래브하면 BB1 | 위 치 | 성산방향 슬래브하면 BB5 |

| 현 황 | 균열 (Cw=0.2mm) | 현 황 | 균열 (Cw=0.2mm) |

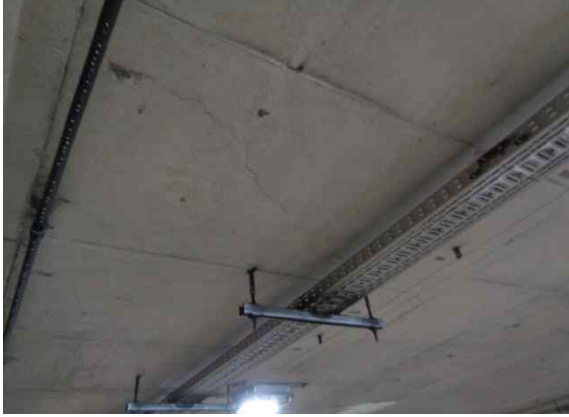
| 위 치 | 일직방향 슬래브하면 BB23 | 위 치 | 일직방향 슬래브하면 BB24 |

| 현 황 | 균열(Cw=0.2mm) | 현 황 | 파손(0.1m×0.3m) |

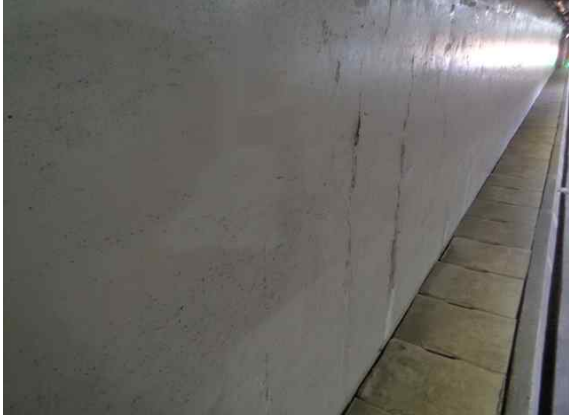
| 위 치 | 성산방향 측벽부 BB12 | 위 치 | 성산방향 측벽부 BB15 |

| 현 황 | 백태(0.1m×0.5m) | 현 황 | 누수흔적 |

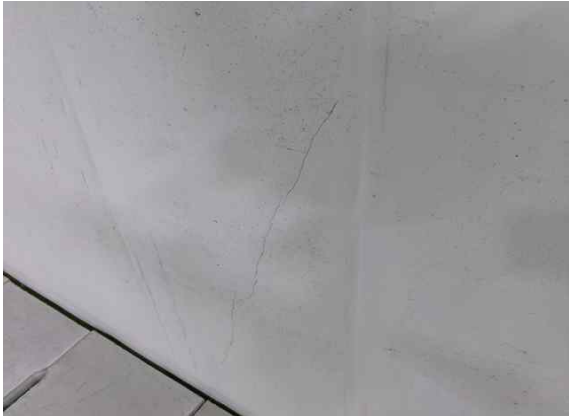
| 위 치 | 일직방향 측벽부 BB11 | 위 치 | 일직방향 측벽부 BB11 |

| 현 황 | 재균열(Cw=0.3mm) | 현 황 | 단면변화부 누수 |

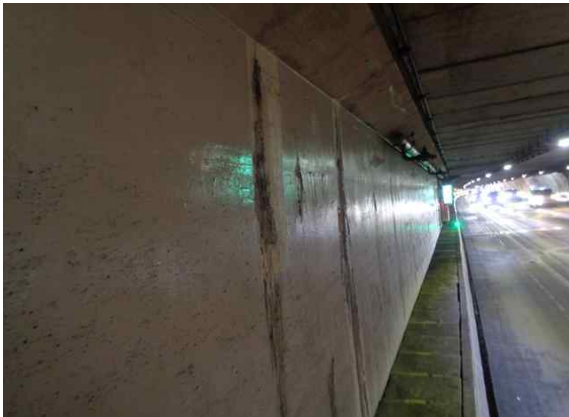
| 위 치 | 일직방향 측벽부 BB12 | 위 치 | 일직방향 측벽부 BB20 |

| 현 황 | 백태(0.2m×2.5m*3ea) | 현 황 | 백태(0.2m×2.0m) |

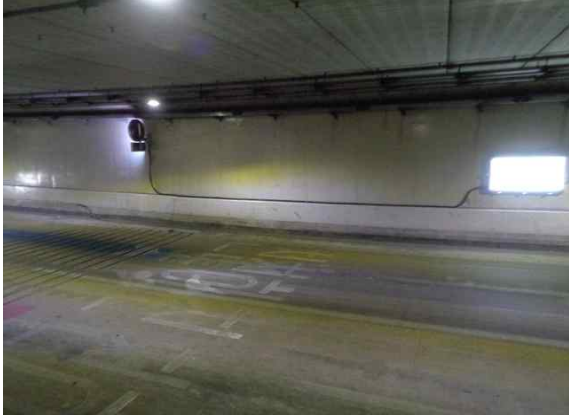
| 위 치 | 일직방향 측벽부 BB13 | 위 치 | 일직방향 측벽부 BB12 |

| 현 황 | 균열 보수 | 현 황 | 누수 보수 |

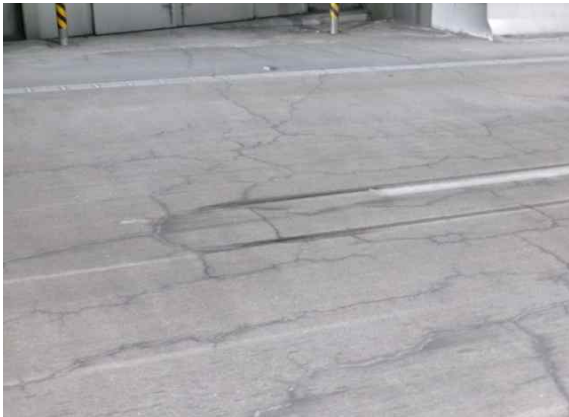
| 위 치 | 일직방향 포장부 BB7 | 위 치 | 일직방향 포장부 BB11 |

| 현 황 | 망상균열 (20.0m×7.0m) | 현 황 | 조인트부 누수 |

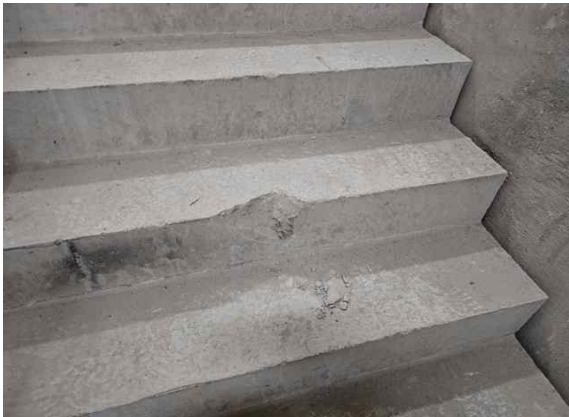
| 위 치 | 공기정화시설#1 수직구 22F | 위 치 | 공기정화시설#1 수직구 20F |

| 현 황 | 계단부 파손 | 현 황 | 균열 (Cw=0.1mm) |

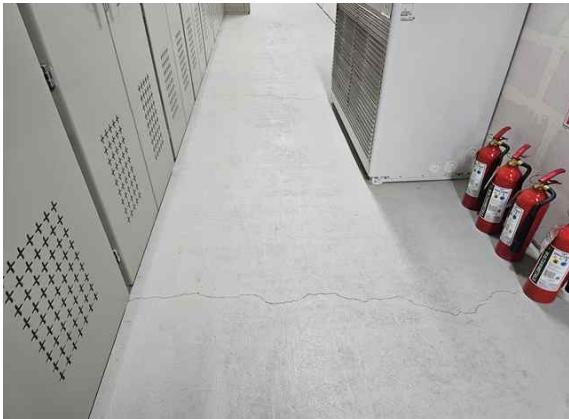
| 위 치 | 공기정화시설#1 전기실 | 위 치 | 공기정화시설#1 전기실 |

| 현 황 | 바닥 균열 | 현 황 | 바닥 망상균열 |

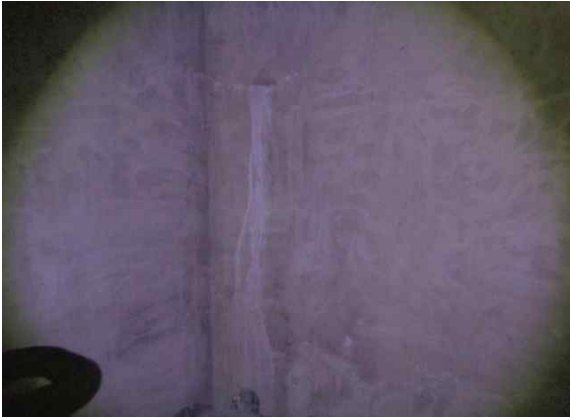
| 위 치 | 공기정화시설#2 수직구 3F | 위 치 | 공기정화시설#2 수직구 2F |

| 현 황 | 백태(0.5m×2.0m) | 현 황 | 백태(1.0m×0.3m×2ea) |

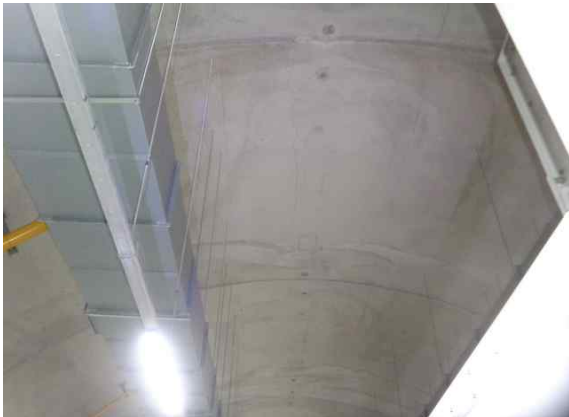
| 위 치 | 공기정화시설#2 전기실 | 위 치 | 공기정화시설#2 전기실 |

| 현 황 | 균열(Cw=0.5mm) | 현 황 | 들뜸(0.3m×0.5m) |

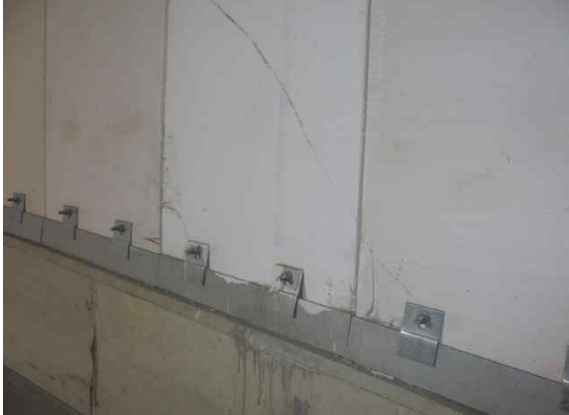
| 위 치 | 비상탈출구 통로 | 위 치 | 비상탈출구 통로 |

| 현 황 | 파손(0.1m×0.2m*2ea) | 현 황 | 전경 |

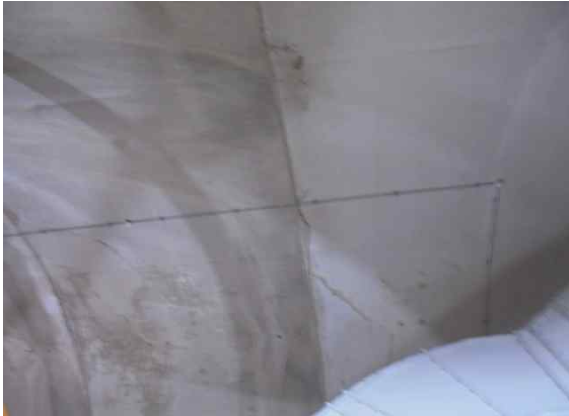
| 위 치 | 비상탈출구 통로 천단부 | 위 치 | 비상탈출구 통로 측벽부 |

| 현 황 | 들뜸(0.3m×1.0m) | 현 황 | 균열(Cw=0.3mm) |

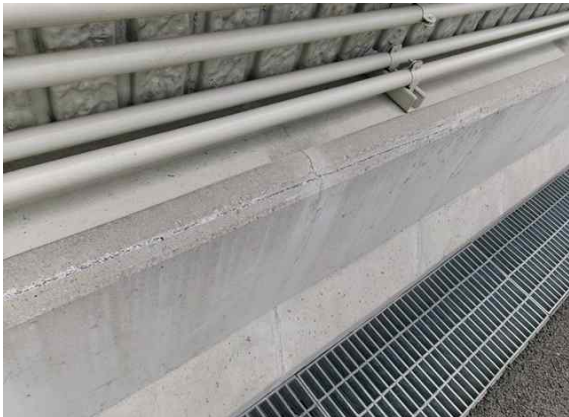
| 위 치 | 성산방향 U-type 진출부 U1 | 위 치 | 성산방향 U-type 진출부 U2 |

| 현 황 | 균열 (Cw=0.2mm) | 현 황 | 균열 (Cw=0.2mm) |

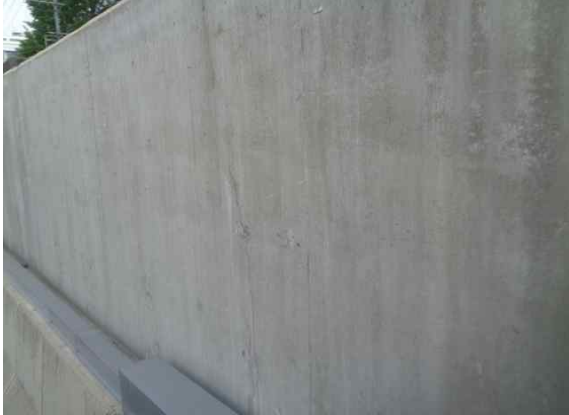
| 위 치 | 성산방향 U-type 진입부 U15 | 위 치 | 일직방향 U-type 진입부 U5 |

| 현 황 | 균열(Cw=0.2mm) | 현 황 | 균열(Cw=0.2mm) |

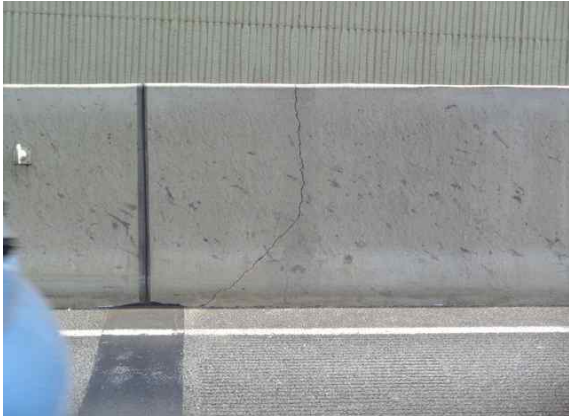
| 위 치 | 일직방향 U-type 진출부 U10 | 위 치 | 일직방향 U-type 진출부 U10 |

| 현 황 | 파손(0.1m×1.5m) | 현 황 | 실란트 파손 |

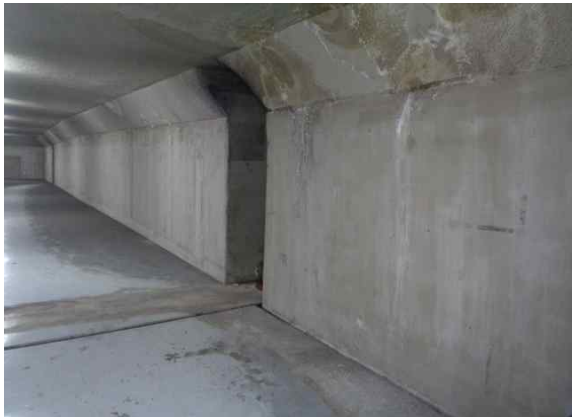
| 위 치 | 영업소연결통로 | 위 치 | 영업소연결통로#1 |

| 현 황 | 전경 | 현 황 | 벽체 백태 |

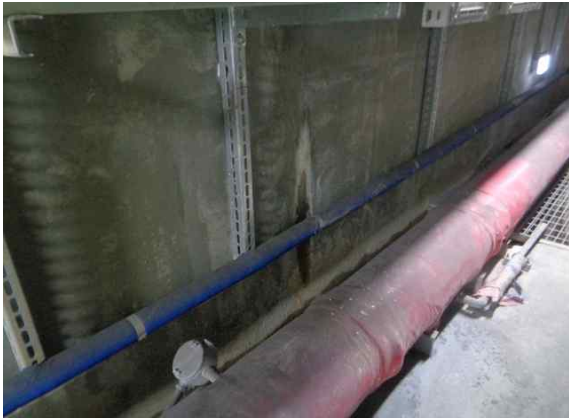
| 위 치 | 영업소연결통로#2 | 위 치 | 영업소연결통로#3 |

| 현 황 | 벽체 백태 | 현 황 | 벽체 백태 |

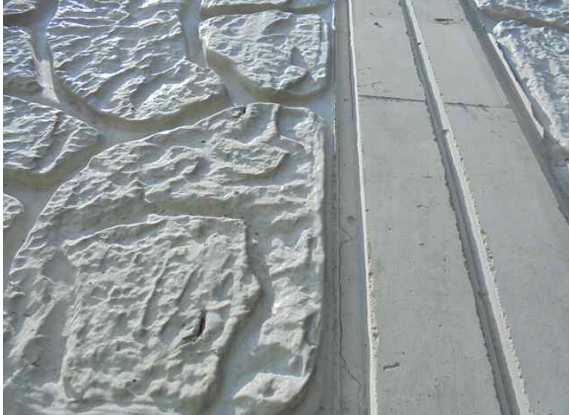
| 위 치 | 16구간 전면부 | 위 치 | 16구간 전면부 |

| 현 황 | 균열(폭 0.3mm) | 현 황 | 균열(폭 0.4mm) |

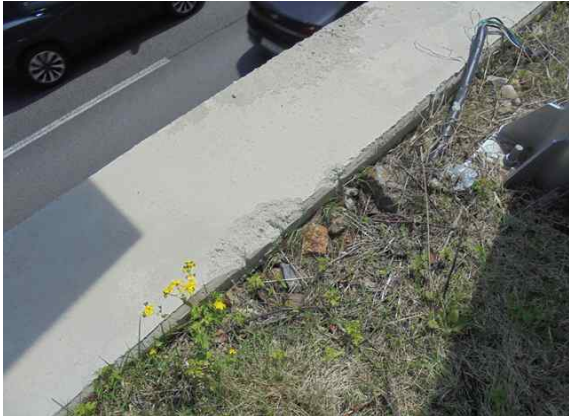
| 위 치 | 16구간 전면부 | 위 치 | 54구간 전면부 |

| 현 황 | 파손(0.2m×0.5m) | 현 황 | 파손(0.2m×0.5m) |
