2023년 상반기 정기안전점검 용역  
**보 고 서**

**[서부간선지하도로, 옹벽]**

2023. 06

**점검기관 : [주]명성엔지니어링**

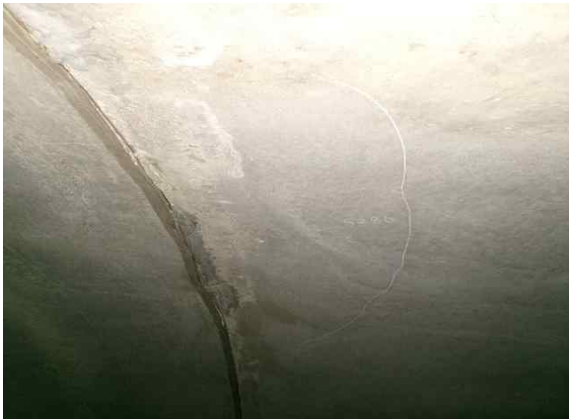
| 위 치 | 일직방향 천단부 S286 | 위 치 | 일직방향 천단부 S313 |

| 현 황 | 반원형 균열 (Cw=0.5mm) | 현 황 | 백태 (0.1m×1.0m*2ea) |

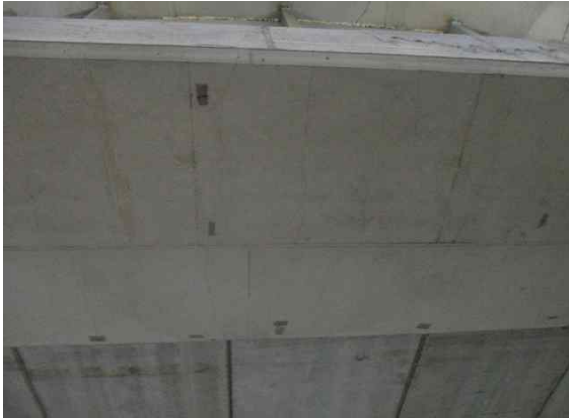
| 위 치 | 성산방향 풍도슬래브 S609 | 위 치 | 성산방향 풍도슬래브 S609 |

풍도슬래브에 대한 외관조사 결과, 국부적인 균열 및 파손이 확인되었고, 상기 손상은 건조수축, 온도변화, 시공미흡, 차량충격 등에 의한 손상으로 내구성 확보차원에서 보수 및 진전여부에 대한 주의관찰을 실시하는 것이 필요하다.

| 현 황 | 하면 균열( $C_w=0.2\text{mm}$ ) | 현 황 | 하면 균열( $C_w=0.2\text{mm}$ ) |

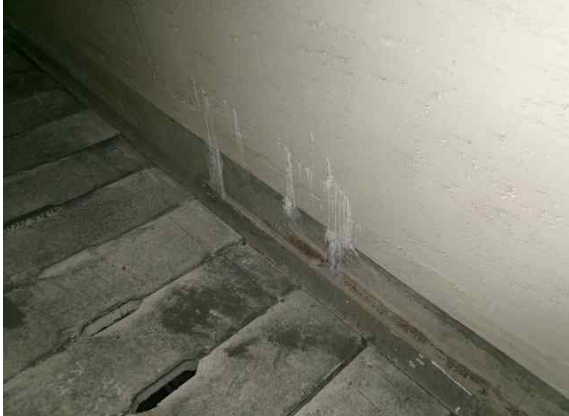
| 위 치 | 성산방향 측벽부 S10 | 위 치 | 성산방향 측벽부 S15 |
| 현 황 | 백태(0.5m×0.5m) | 현 황 | 균열(Cw=0.3mm) |

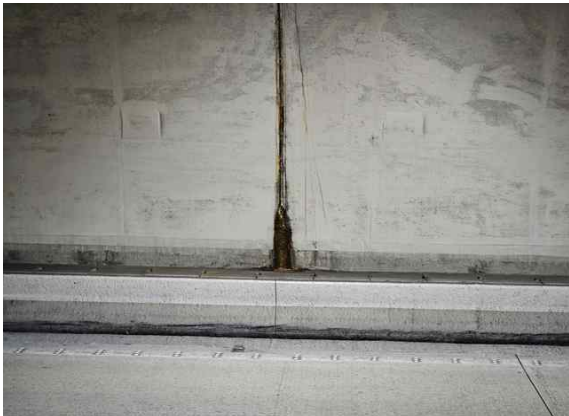
| 위 치 | 성산방향 측벽부 S390 | 위 치 | 성산방향 측벽부 S548 |
| 현 황 | 누수 | 현 황 | 마감재 박리 |

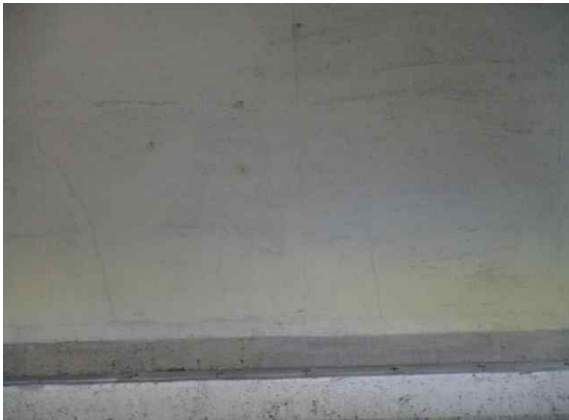
| 위 치 | 성산방향 측벽부 S556 | 위 치 | 성산방향 측벽부 S575 |
| 현 황 | 균열 (Cw=0.2mm) | 현 황 | 균열 (Cw=0.2mm) |

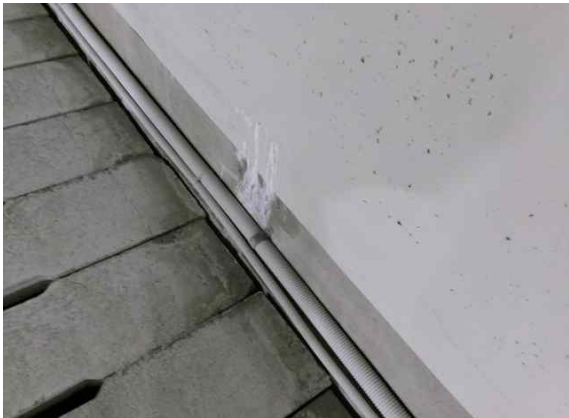
| 위 치 | 일직방향 측벽부 S1 | 위 치 | 일직방향 측벽부 S19 |
| 현 황 | 백태(0.1m×0.3m) | 현 황 | 백태(0.3m×1.5m) |

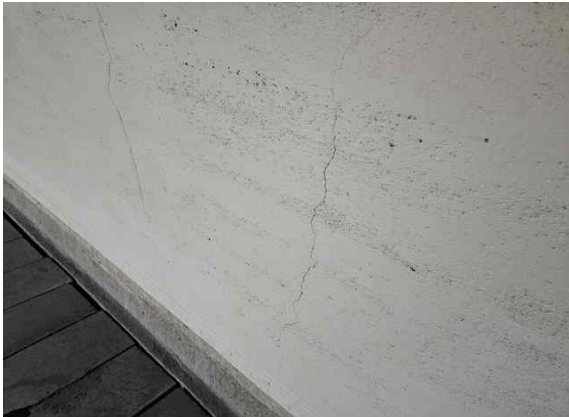
| 위 치 | 일직방향 측벽부 S242 | 위 치 | 일직방향 측벽부 S292 |
| 현 황 | 균열(Cw=0.1mm) | 현 황 | 균열(Cw=0.3mm) |

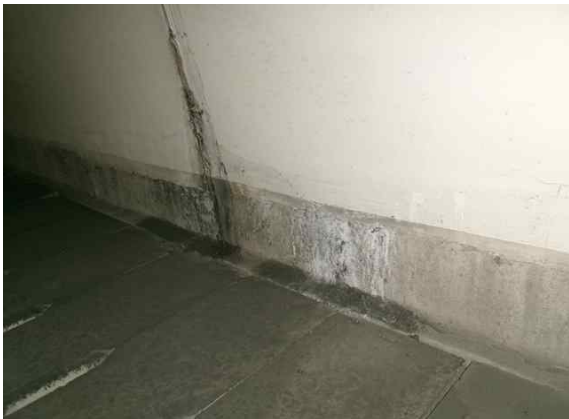
| 위 치 | 일직방향 측벽부 S347 | 위 치 | 일직방향 측벽부 S431 |
| 현 황 | 백태(1.0m×0.2m) | 현 황 | 균열(Cw=0.2mm) |

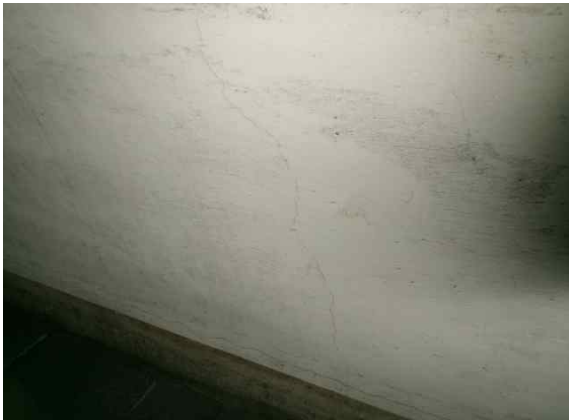
| 위 치 | 일직방향 측벽부 S442 | 위 치 | 일직방향 측벽부 S456 |
| 현 황 | 균열 (Cw=0.3mm) | 현 황 | 백태 (0.1m×0.5m) |

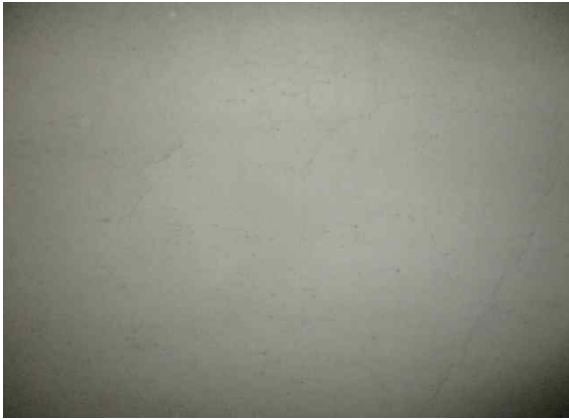
| 위 치 | 일직방향 측벽부 S510 | 위 치 | 일직방향 측벽부 S537 |
| 현 황 | 망상균열 (1.0m×1.0m) | 현 황 | 도장박리 |

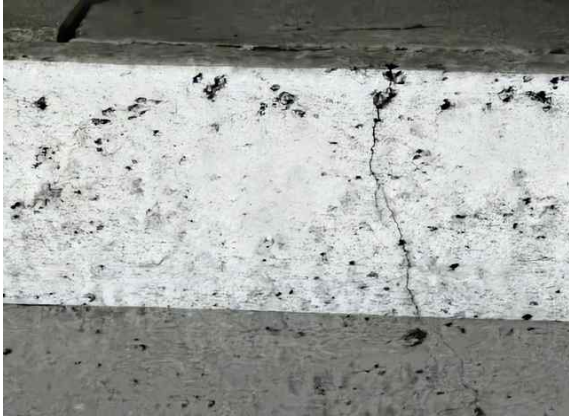
| 위 치 | 일직방향 공동구 S175 | 위 치 | 일직방향 공동구 S203 |
| 현 황 | 본체 균열( $C_w=0.3\text{mm}$ ) | 현 황 | 본체 균열( $C_w=0.3\text{mm}$ ) |

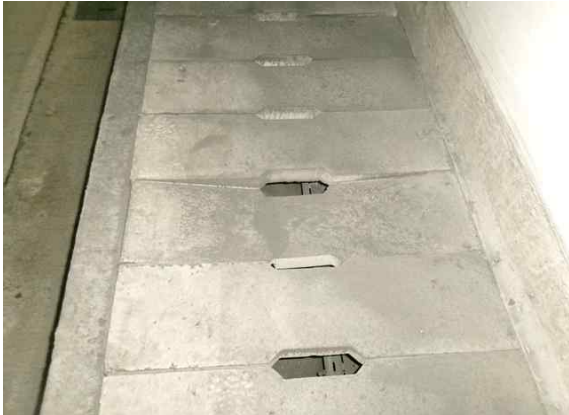
| 위 치 | 일직방향 공동구 S365 | 위 치 | 일직방향 공동구 S587 |
| 현 황 | 덮개 파손 | 현 황 | 덮개 탈락 |

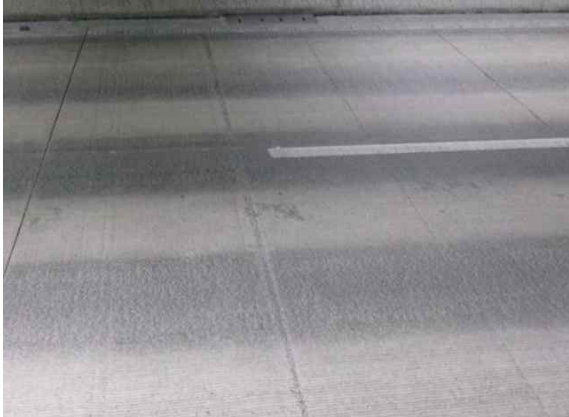
| 위 치 | 일직방향 포장부 S38 | 위 치 | 일직방향 포장부 S103 |
| 현 황 | 파손(0.2m×0.2m) | 현 황 | 균열 |

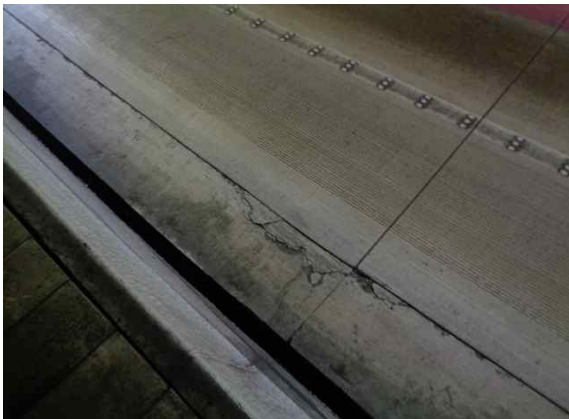
| 위 치 | 일직방향 포장부 S792 | 위 치 | 일직방향 포장부 S802 |
| 현 황 | 파손(1.0m×0.3m) | 현 황 | 파손(1.0m×0.2m) |

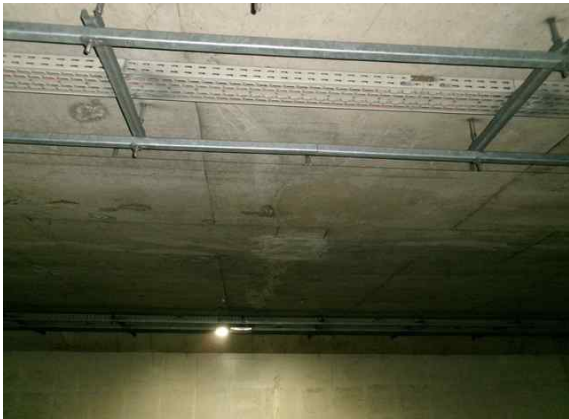
| 위 치 | 성산방향 슬래브하면 BB1 | 위 치 | 성산방향 슬래브하면 BB5 |

슬래브하면에 대한 외관조사 결과, 균열 및 백태, 파손 등의 손상이 조사되었다. 조사된 손상은 건조수축, 온도변화, 시공미흡, 차량충격 등에 의해 발생한 것으로 판단되며, 내구성 확보차원에서 보수 및 진전여부에 대한 주의관찰을 실시하는 것이 필요하다.

| 현 황 | 균열 (Cw=0.2mm) | 현 황 | 균열 (Cw=0.2mm) |

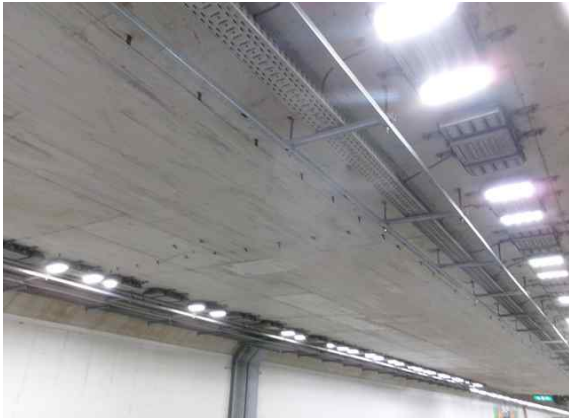
| 위 치 | 일직방향 슬래브하면 BB1 | 위 치 | 일직방향 슬래브하면 BB2 |

| 현 황 | 균열 (Cw=0.2mm) | 현 황 | 균열 (Cw=0.2mm) |

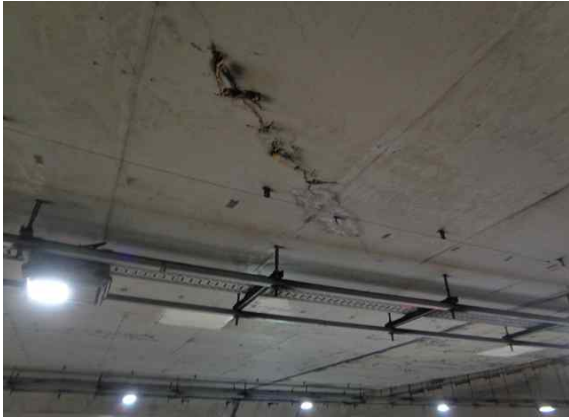
| 위 치 | 일직방향 슬래브하면 BB22 | 위 치 | 일직방향 슬래브하면 BB22 |

| 현 황 | 백태 (0.2m×0.5m) | 현 황 | 백태 (0.2m×0.5m) |

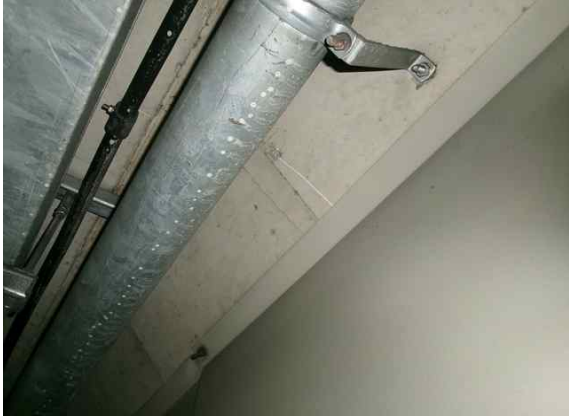
| 위 치 | 성산방향 측벽부 BB5 | 위 치 | 성산방향 측벽부 BB11 |

측벽부에 대한 외관조사 결과, 누수에 대한 보수가 일부 실시되었으며, 균열 및 백태, 누수, 누수흔적 등의 손상이 조사되었다. 조사된 손상은 건조수축, 온도변화, 시공미흡, 우수유입 등에 의해 발생된 것으로 판단되며, 미관 및 내구성 확보 차원의 보수 및 진전 여부에 대한 지속적인 주의관찰이 필요하다. 추후 누수에 대하여 손상의 진전 시 보수대책을 수립하는 것이 요구된다.

| 현 황 | 균열 (Cw=0.2mm) | 현 황 | 단면변화부 누수 |

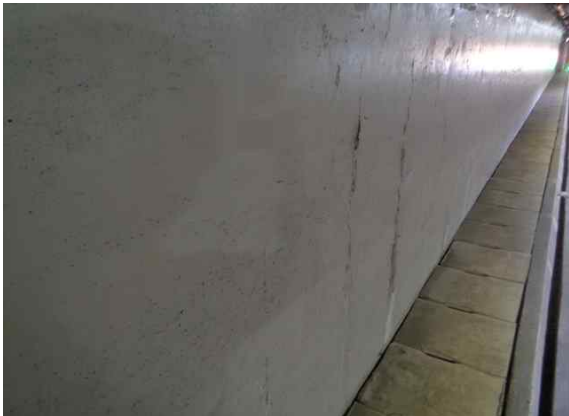
| 위 치 | 성산방향 측벽부 BB12 | 위 치 | 성산방향 측벽부 BB15 |

| 현 황 | 백태 (0.1m×0.5m) | 현 황 | 누수흔적 |

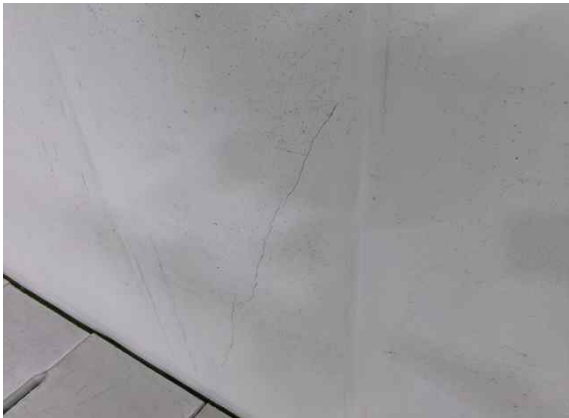
| 위 치 | 일직방향 측벽부 BB11 | 위 치 | 일직방향 측벽부 BB11 |

| 현 황 | 재균열 (Cw=0.3mm) | 현 황 | 단면변화부 누수 |

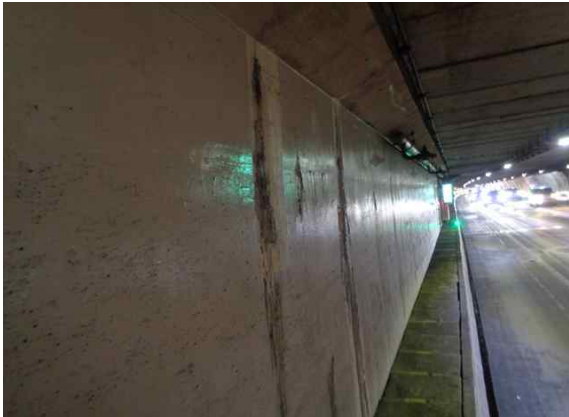
| 위 치 | 일직방향 측벽부 BB12 | 위 치 | 일직방향 측벽부 BB20 |

| 현 황 | 백태 (0.2m×2.5m*3ea) | 현 황 | 백태 (0.2m×2.0m) |

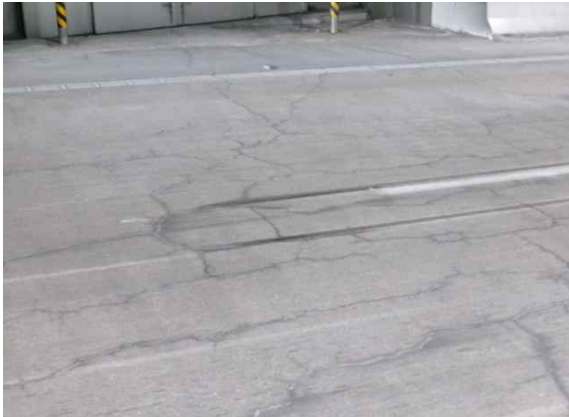
| 위 치 | 일직방향 포장부 BB7 | 위 치 | 일직방향 포장부 BB11 |

콘크리트로 시공된 포장부에 대한 외관조사 결과, 전반적으로 양호한 상태이나, 국부적인 포장 누수, 조인트부 누수, 망상균열이 확인되었다. 조사된 손상은 주의관찰을 실시하며, 진전시 차량 통행시 안전에 영향을 미칠수 있으므로 보수대책 수립이 요구된다.

| 현 황 | 망상균열 (20.0m×7.0m) | 현 황 | 조인트부 누수 |

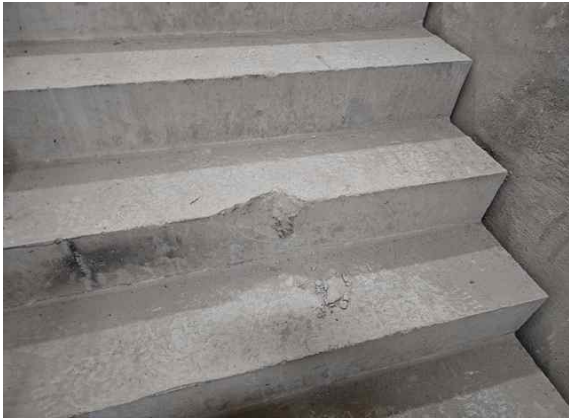
| 위 치 | 공기정화시설#1 수직구 22F | 위 치 | 공기정화시설#1 수직구 20F |

연결터널 외관조사 결과, 누수에 대한 보수가 일부 실시되었고, 균열, 백태, 파손, 들뜸, 누수 등이 확인되었다. 조사된 손상은 시공미흡, 우수유입 등에 의해 발생한 것으로 판단되며, 미관 및 내구성 확보 차원의 보수 및 진전 여부에 대한 지속적인 주의관찰이 필요하다.

| 현 황 | 계단부 파손 | 현 황 | 균열(Cw=0.1mm) |

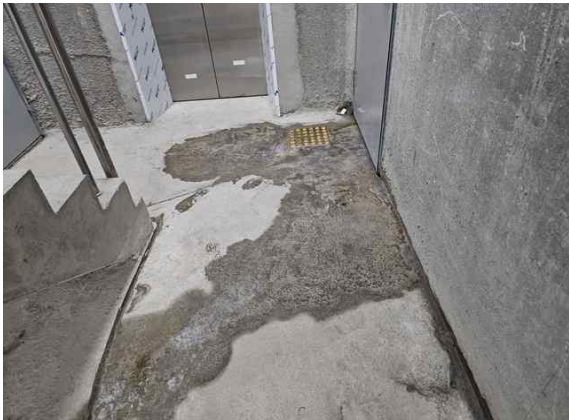
| 위 치 | 공기정화시설#1 수직구 1F | 위 치 | 공기정화시설#1 축류팬실 |

| 현 황 | 채수흔적 | 현 황 | 백태(0.2m×0.5m) |

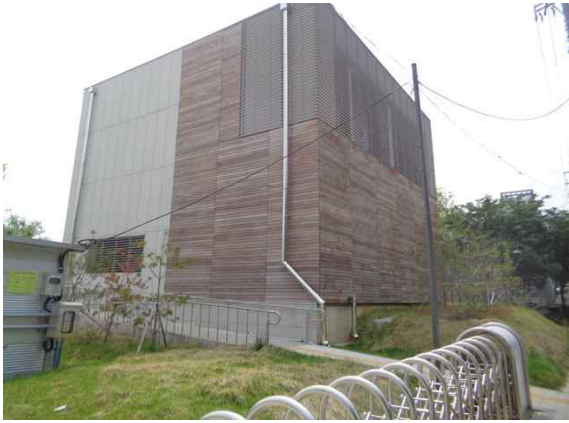
| 위 치 | 공기정화시설#2 | 위 치 | 공기정화시설#2 |

| 현 황 | 외부 전경 | 현 황 | 전경 |

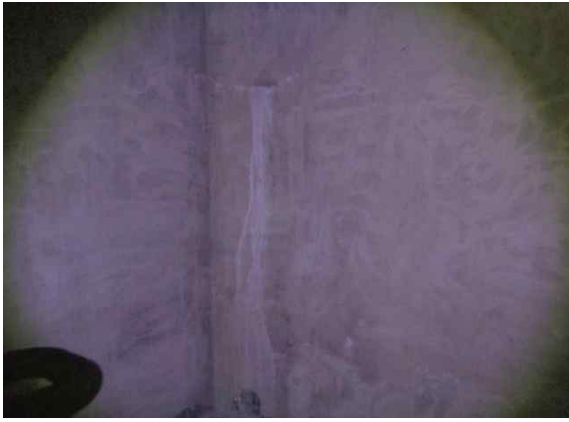
| 위 치 | 공기정화시설#2 수직구 3F | 위 치 | 공기정화시설#2 수직구 2F |

| 현 황 | 백태(0.5m×2.0m) | 현 황 | 백태(1.0m×0.3m×2ea) |

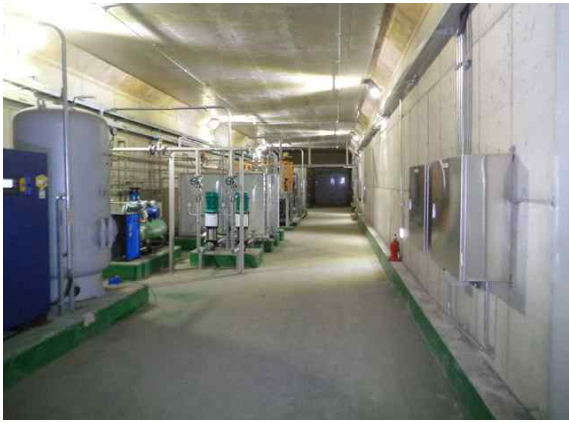
| 위 치 | 공기정화시설#2 축류팬실 | 위 치 | 공기정화시설#2 축류팬실 |

| 현 황 | 전경 | 현 황 | 전경 |

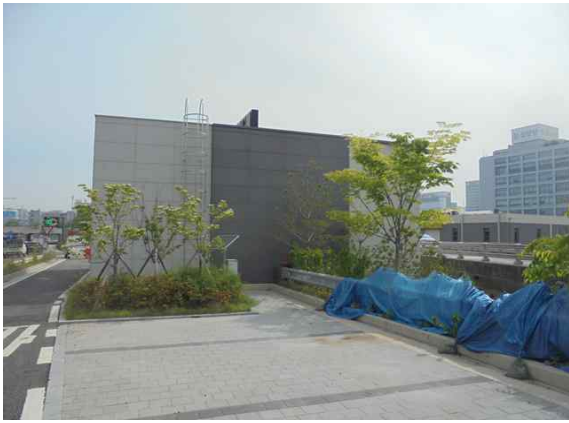
| 위 치 | 비상탈출구 | 위 치 | 비상탈출구 |

| 현 황 | 외부 전경 | 현 황 | 전경 |

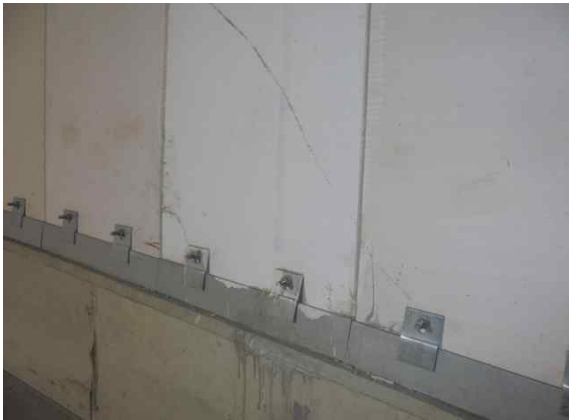
| 위 치 | 비상탈출구 통로 | 위 치 | 비상탈출구 통로 |

| 현 황 | 파손(0.1m×0.2m*2ea) | 현 황 | 전경 |

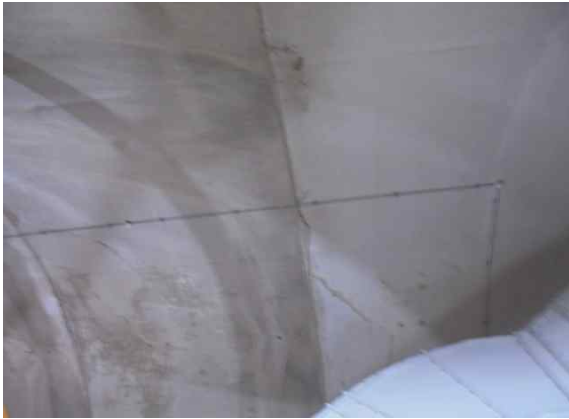
| 위 치 | 비상탈출구 통로 천단부 | 위 치 | 비상탈출구 통로 측벽부 |

| 현 황 | 들뜸(0.3m×1.0m) | 현 황 | 균열(Cw=0.3mm) |

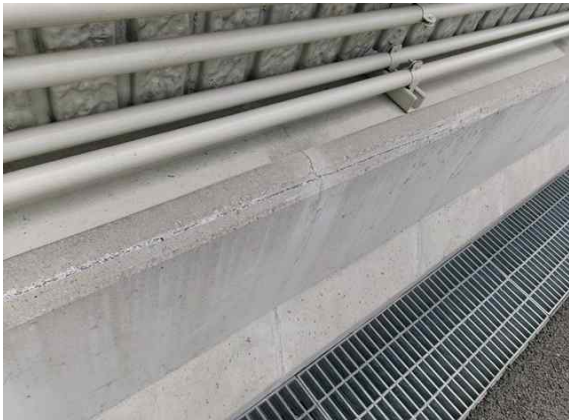
| 위 치 | 성산방향 U-TPYE 진출부 U1 | 위 치 | 성산방향 U-TPYE 진출부 U2 |

U-TYPE구간의 외관조사 결과, 전반적으로 양호한 상태로 조사되었으나 국부적인 콘크리트 균열, 굽힘, 재료분리, 실란트 파손(갈라짐), 중분대 균열 등이 일부 조사되었다. 조사된 손상은 건조수축, 온도변화 등에 의한 것으로 판단되며, 내구성 확보차원에서 보수 및 주의관찰이 필요하다.

| 현 황 | 균열 (Cw=0.2mm) | 현 황 | 균열 (Cw=0.2mm) |

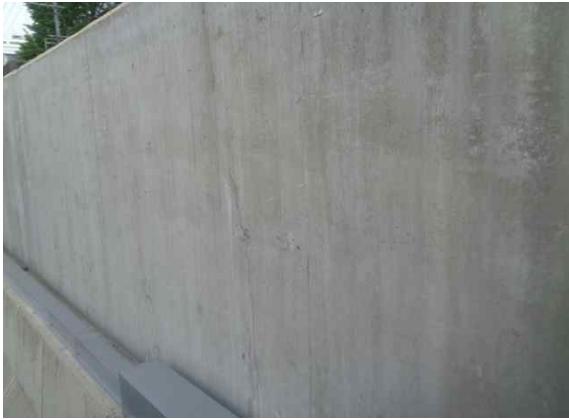
| 위 치 | 성산방향 U-TPYE 진입부 U15 | 위 치 | 일직방향 U-TPYE 진입부 U5 |

| 현 황 | 균열 (Cw=0.2mm) | 현 황 | 균열 (Cw=0.2mm) |

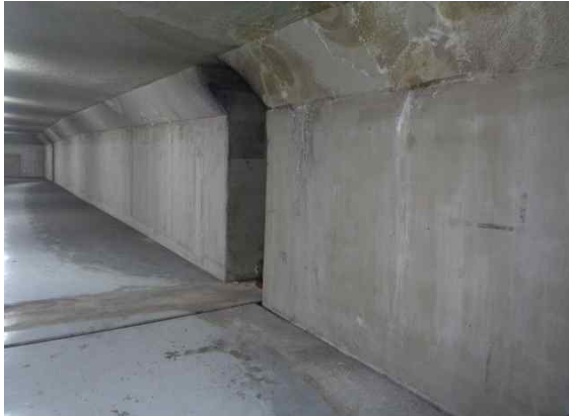
| 위 치 | 영업소연결통로 | 위 치 | 영업소연결통로#1 |

기타시설에 대한 외관조사 결과, 전반적으로 양호한 상태로 조사되었으나 중점부 집진시설내에 보강공사중으로 확인되었고, 차기 점검시 확인이 요망된다. 영업소연결통로 내에 누수, 백태가 일부 조사되었다. 조사된 손상은 손상의 진전여부에 대한 주의관찰을 실시하며, 진전시 보수대책을 수립하는 것이 요구된다.

| 현 황 | 전경 | 현 황 | 벽체 백태 |

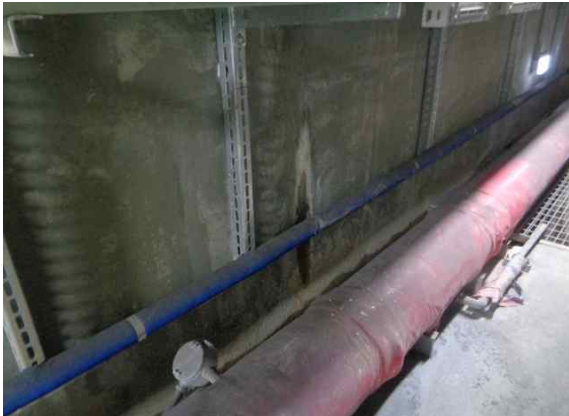
| 위 치 | 영업소연결통로#2 | 위 치 | 영업소연결통로#3 |

| 현 황 | 벽체 백태 | 현 황 | 벽체 백태 |

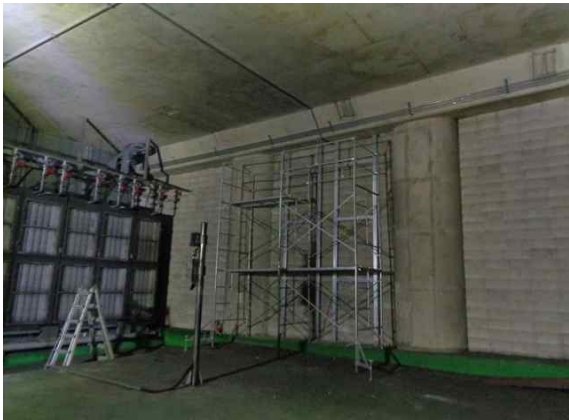
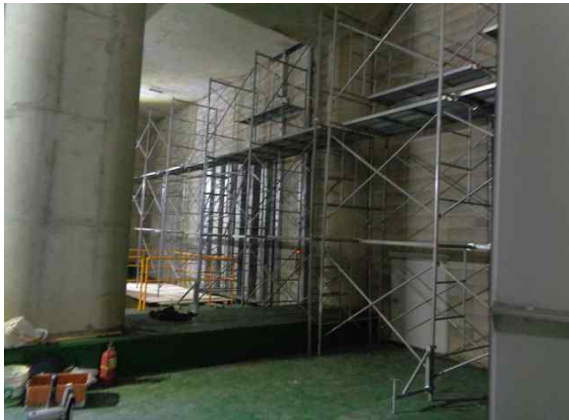
| 위 치 | 중점부 집진시설 | 위 치 | 중점부 집진시설 |

| 현 황 | 보강공사중 | 현 황 | 보강공사중 |

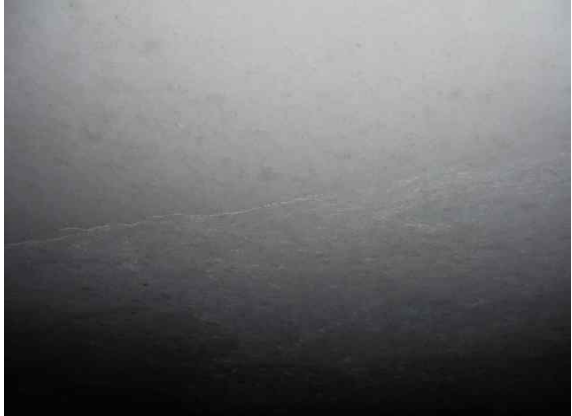
| 위 치 | 성산방향 천단부 S101 | 위 치 | 일직방향 천단부 S249 |

| 균열(Cw=0.5mm) - 진전여부 확인 | | 균열(Cw=0.5mm) - 진전여부 확인 | |

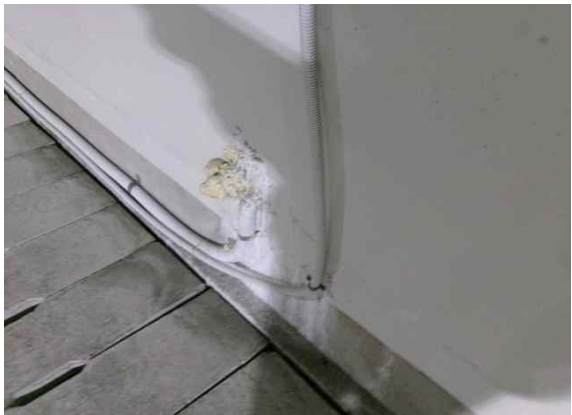
| 위 치 | 일직방향 측벽부 S1 | 위 치 | 일직방향 포장부 S802 |

| 백태 - 진전여부 확인 | | 파손 - 진전여부 확인 | |

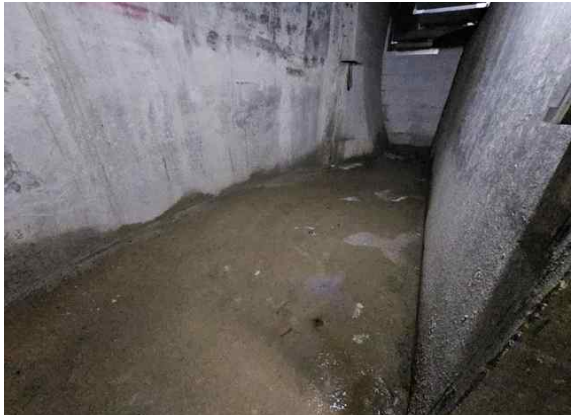
| 위 치 | 공기정화시설#1 축류팬실 | 위 치 | 비상탈출구 수직구 |

| 누수(흐름) - 진전여부 확인 | | 백태 - 진전여부 확인 | |

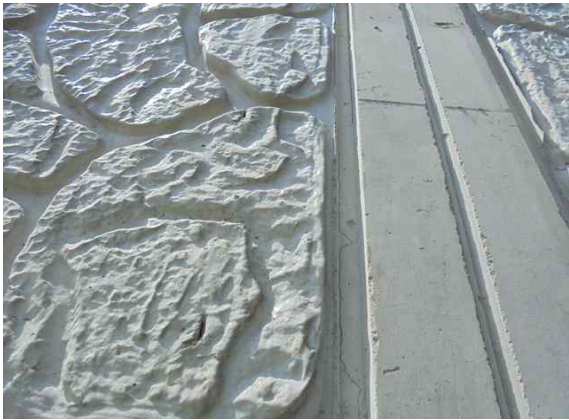
| 위 치 | 16구간 전면부 | 위 치 | 16구간 전면부 |

본 구조물은 콘크리트 옹벽으로 전면부에 상태변화(균열, 파손, 마모, 배수공의 상태, 재질열화, 박리, 백태, 철근노출 등)에 대해 조사를 실시하였고, 국부적인 균열 및 파손이 확인되었다. 상기 손상부는 시공초기 건조수축, 온도변화, 시공미흡, 물리적 충격 등의 원인에 의해 발생한 손상인 것으로 판단되며, 지속적인 점검으로 손상의 진전 유무를 확인, 손상의 진전시 조치를 취하는 유지관리가 효율적일 것으로 판단된다.

| 현 황 | 균열(폭 0.3mm) | 현 황 | 균열(폭 0.4mm) |

| 구 분 | 점검 결과 | 조치 필요사항 |
|---|---|---|
| 지표면 노출부위<br>(전면부) | · 균열(폭 0.3~0.4mm) | 균열보수 |

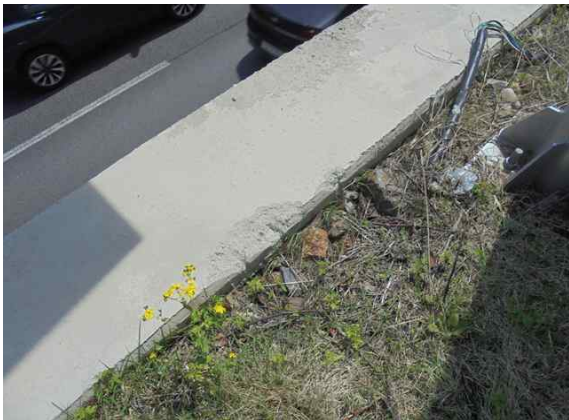
| 위 치 | 16구간 전면부 | 위 치 | 54구간 전면부 |

| 현 황 | 파손(0.2m×0.5m) | 현 황 | 파손(0.2m×0.5m) |

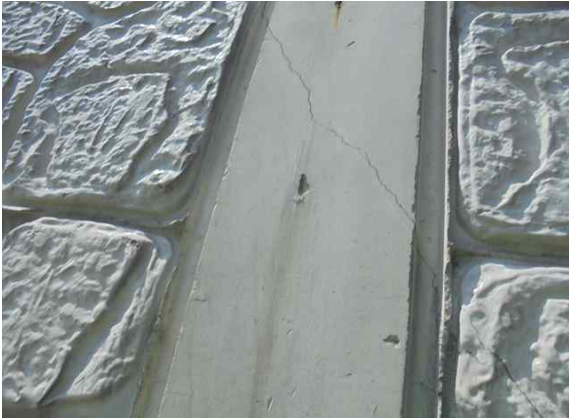
| 위 치 | 16구간 전면부 | 위 치 | 54구간 전면부 |

대상 시설물의 전면부에서 균열 및 파손이 조사되었고, 보수 및 주기적인 점검을 통한 유지관리가 요망된다.

| 위 치 | 16구간 전면부 | 위 치 | 54구간 전면부 |
|---|---|---|---|
| | 균열(폭 0.3~0.4mm) | | 콘크리트 파손 |
