신월여의지하도로 2023년 하반기 정기안전점검 용역

< 신월여의지하도로 >

2023. 12

**점검기관 : (주)명성엔지니어링**

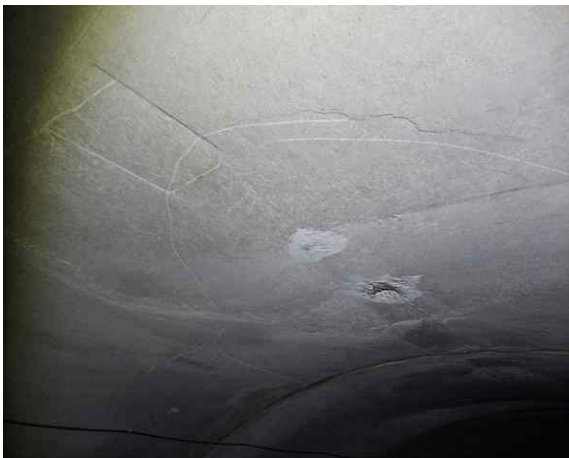
| 위 치 | 천단부 S381 | 위 치 | 천단부 S393 |
| 현 황 | 균열(Cw=0.3mm) | 현 황 | 파손 |

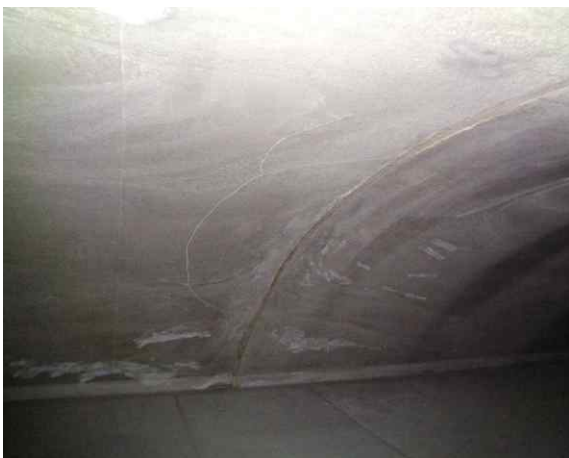
| 위 치 | 천단부 S421 | 위 치 | 천단부 S450 |
| 현 황 | 반원형 균열(Cw=0.3mm) | 현 황 | 파손 |

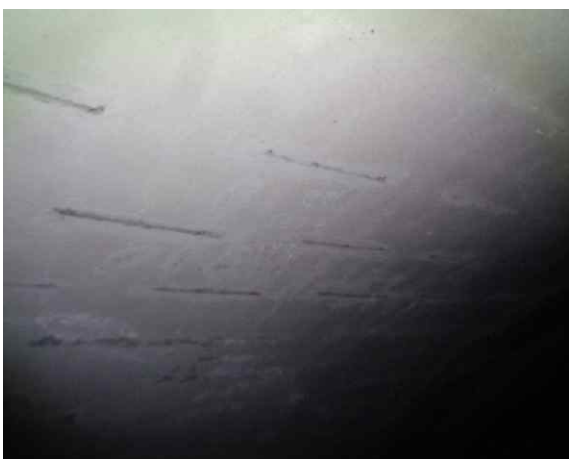
| 위 치 | 천단부 S532 | 위 치 | 천단부 S609 |
| 현 황 | 피복부족 | 현 황 | 균열(Cw=0.3mm) |

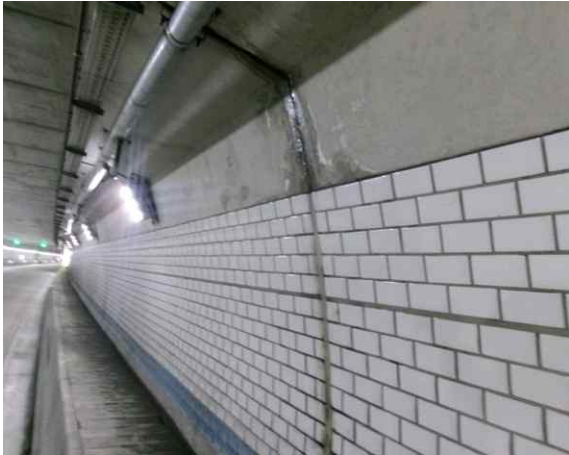
| 위 치 | 측벽부 S29 | 위 치 | 측벽부 S64 |

측벽부에 대한 외관조사 결과, 백태, 누수, 파손, 철근노출, 박리, 박락, 타일탈락 등의 손상이 조사되었다. 조사된 손상은 시공미흡, 우수유입 등에 의해 발생된 것으로 판단되며, 미관 및 내구성 확보 차원의 보수 및 진전 여부에 대한 지속적인 주의관찰이 필요하다. 추후 누수에 대하여 손상의 진전시 보수대책을 수립하는 것이 요구된다.

| 현 황 | 누수(떨어짐) | 현 황 | 누수(떨어짐), 백태 |

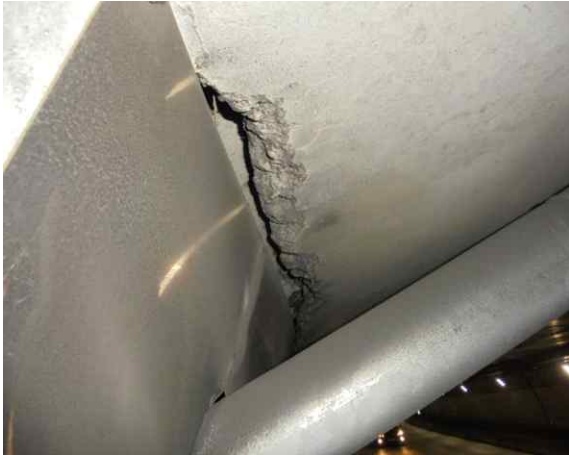
| 위 치 | 측벽부 S128 | 위 치 | 측벽부 S137 |

| 현 황 | 누수(떨어짐) | 현 황 | 누수(흐름, 토사유출) |

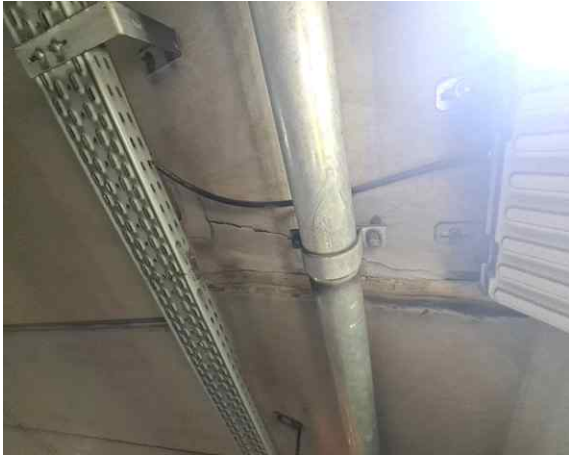
| 위 치 | 측벽부 S272 | 위 치 | 측벽부 S357 |

| 현 황 | 파손 | 현 황 | 파손 및 철근노출 |

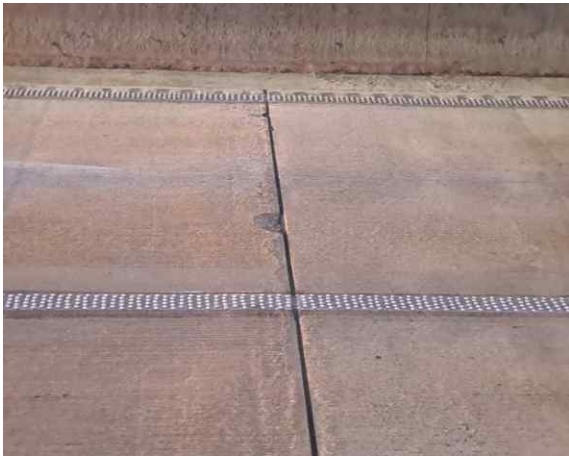
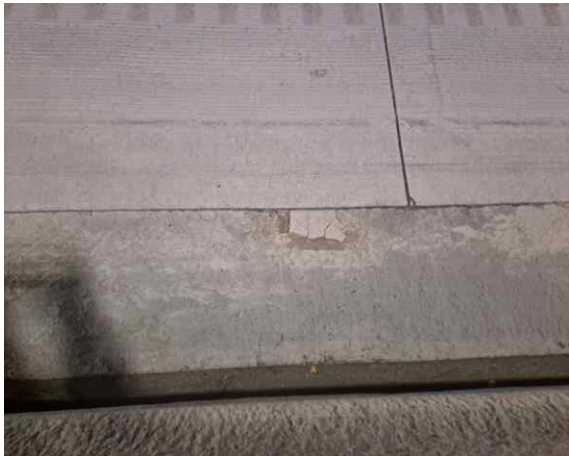
| 위 치 | 포장부 S438 | 위 치 | 포장부 S467 |

콘크리트로 시공된 포장부에 대한 외관조사 결과, 전반적으로 양호한 상태이나 국부적인 포장 파손이 조사되었다. 조사된 손상은 손상의 정도가 미미하므로 주의관찰을 실시하며, 진전시 차량 통행시 안전에 영향을 미칠수 있으므로 보수대책 수립이 요구된다.

| 현 황 | 파손 | 현 황 | 파손 |

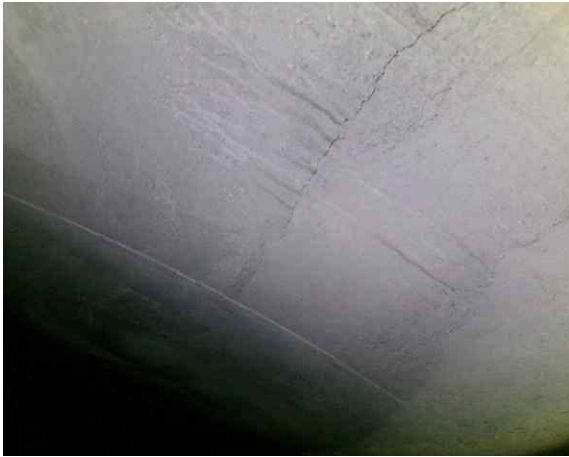
| 위 치 | 천단부 RAMP-D S3 | 위 치 | 천단부 NATM구간 |

천단부(슬래브)에 대한 외관조사 결과, 균열(0.3mm이상)이 일부 조사되었으며, 내구성 확보차원에서 보수 및 진전여부에 대한 주의관찰을 실시하는 것이 필요하다.

| 현 황 | 균열(Cw=0.3mm) | 현 황 | 전경 |

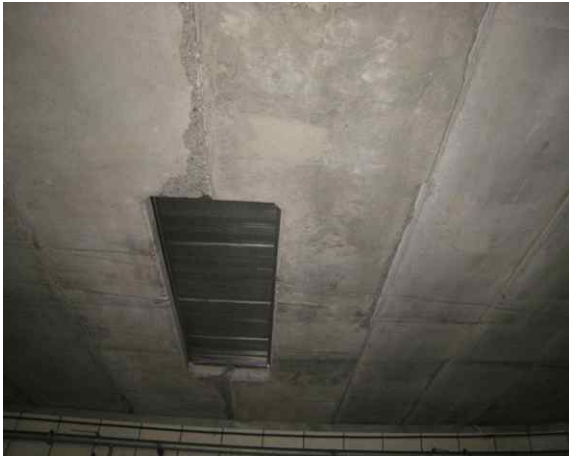
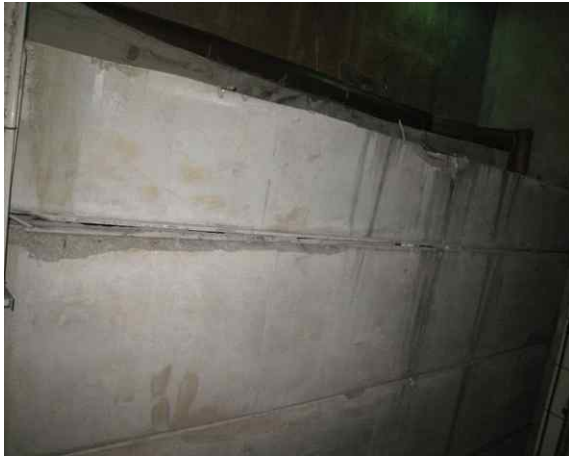
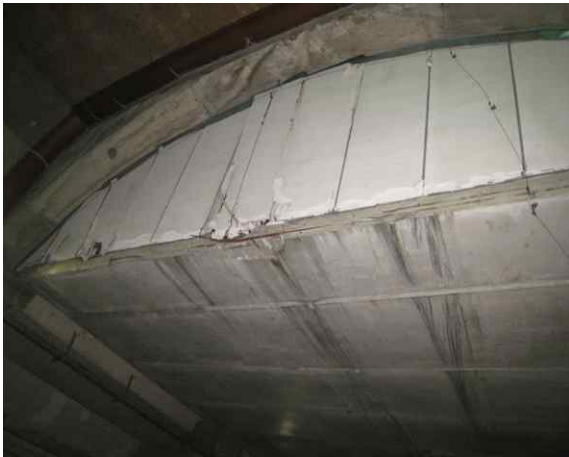
| 위 치 | 풍도슬래브 RAMP-D S54~55 | 위 치 | 풍도슬래브 RAMP-D S54~55 |

풍도슬래브에 대한 외관조사 결과, 전반적으로 양호한 상태로 조사되었으나 풍도슬래브 하면 파손이 일부 조사되었다. 조사된 손상은 시공미흡, 외부충격 등에 의해 발생된 것으로 판단되며, 내구성 확보차원에서 단면보수를 실시하는 것이 요구된다. RAMP-D BOX구간에서 풍도슬래브 구간으로 높이가 낮아지는 지점에 중차량의 충돌이 잦으므로 이에 대한 높이제한시설 설치 등의 유지관리가 필요하다.

| 현 황 | 파손 | 현 황 | 파손 |

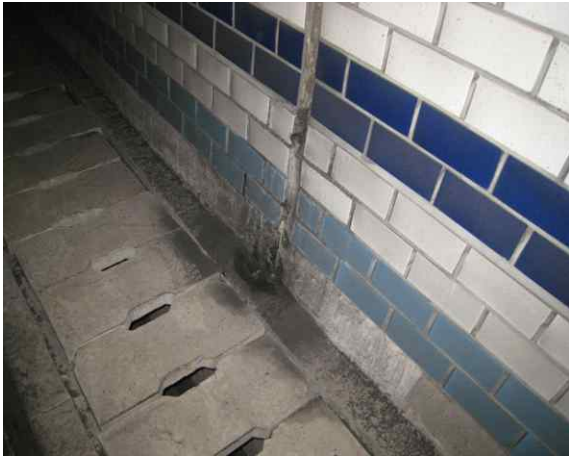
| 위 치 | 측벽부 RAMP-D S12 | 위 치 | 측벽부 RAMP-D S18 |

측벽부에 대한 외관조사 결과, 누수 및 누수흔적, 백태, 타일탈락 등의 손상이 조사되었다. 조사된 손상은 부착강도 저하, 시공미흡, 우수유입 등에 의해 발생한 것으로 판단되며, 미관 및 내구성 확보 차원의 보수, 정비(재시공) 및 진전 여부에 대한 지속적인 주의관찰이 필요하다. 보수전 타일의 시공상태 점검이 필요하며, 추후 누수에 대한 손상의 진전시 보수대책을 수립하는 것이 요구된다.

| 현 황 | 누수흔적 | 현 황 | 백태 |

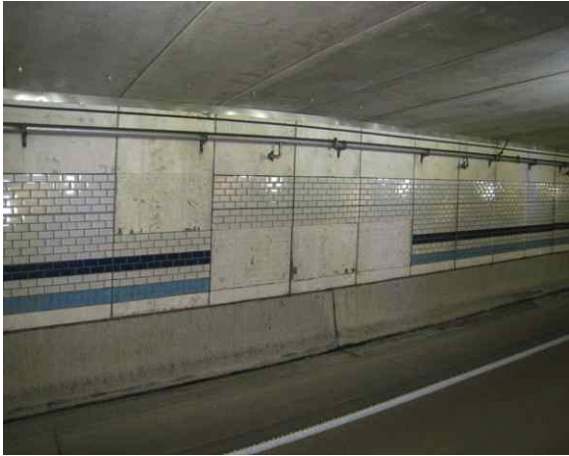
| 위 치 | 측벽부 RAMP-D S22 | 위 치 | 측벽부 RAMP-D S29 |

| 현 황 | 타일탈락 | 현 황 | 누수 |

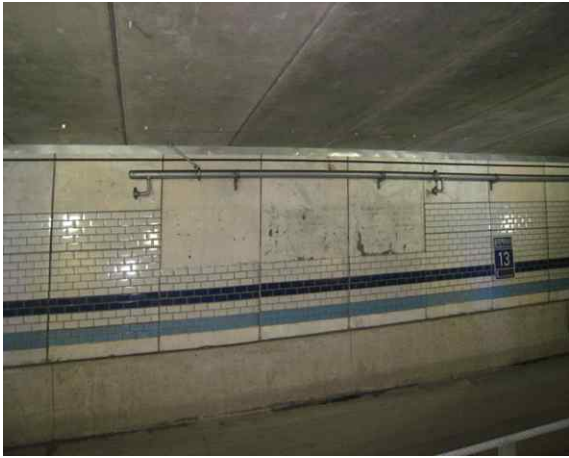
| 위 치 | 측벽부 RAMP-D S45 | 위 치 | 측벽부 RAMP-D S53 |

| 현 황 | 타일탈락 | 현 황 | 누수흔적(백태) |

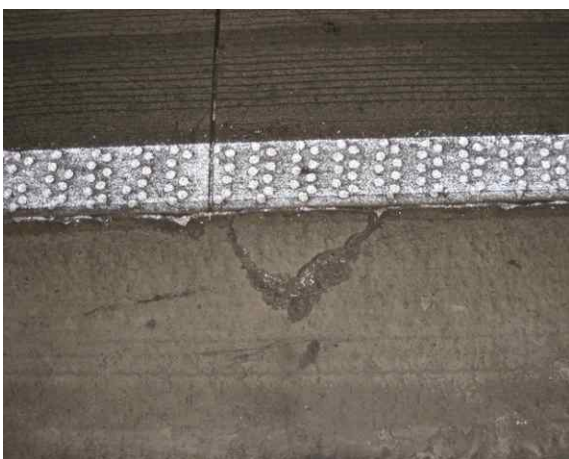
| 위 치 | 포장부 RAMP S3 | 위 치 | 포장부 RAMP구간 |

포장부에 대한 외관조사 결과, 전반적으로 양호한 상태이나 국부적인 포장 파손이 조사되었다. 조사된 손상은 손상의 정도가 미미하므로 주의관찰을 실시하며, 진전시 차량 통행시 안전에 영향을 미칠수 있으므로 보수대책 수립이 요구된다.

| 현 황 | 파손 | 현 황 | 전경 |

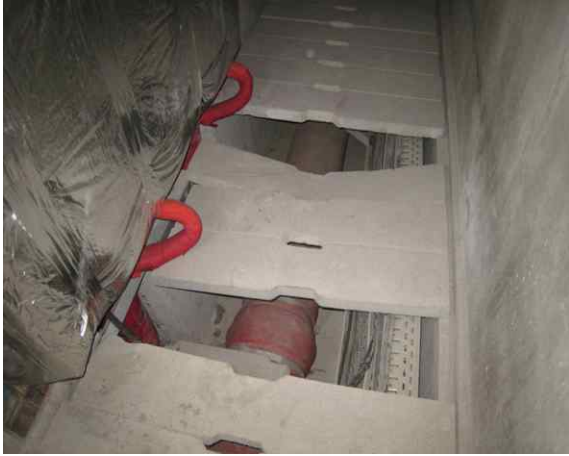
| 위 치 | 공동구 RAMP S66 | 위 치 | 공동구 RAMP구간 |

공동구에 대한 외관조사 결과, 덮개파손이 일부 조사되었다. 조사된 손상은 유지보수 작업자의 안전을 위해 보수 및 정비를 실시하는 것이 필요하다.

| 현 황 | 덮개파손 | 현 황 | 전경 |

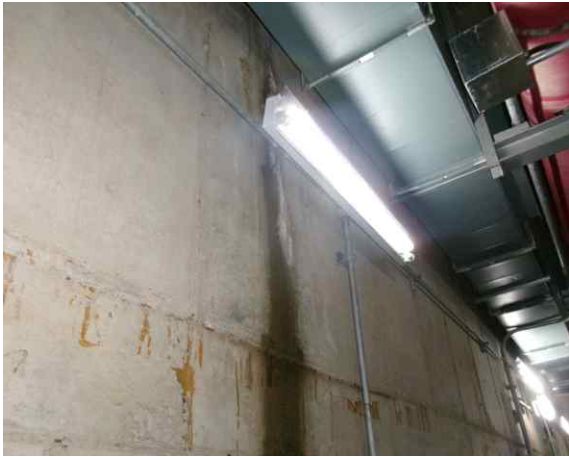
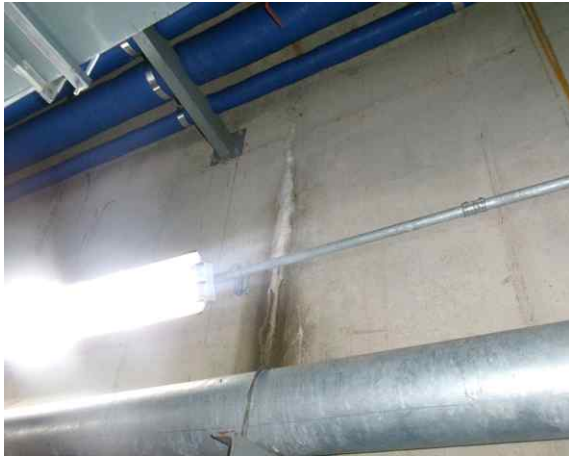
| 위 치 | 소화수조(S5) | 위 치 | 소화수조(S5) |

본 지하도로내 펌프실(S3), 소화수조(S5), 공기정화시설(S706), 방수문, 전기실(RAMP-D) 등이 시공되어 있으며, 외관조사 결과 전반적으로 양호한 상태로 조사되었으나 소화수조 누수 및 백태, 누수흔적, RAMP-D 전기실 누수 및 백태가 일부 조사되었다. 조사된 손상은 손상의 진전여부에 대한 주의관찰을 실시하며, 진전시 누수에 대한 보수대책을 수립하는 것이 요구된다.

| 현 황 | 벽체 누수 및 백태 | 현 황 | 벽체 누수 및 백태 |

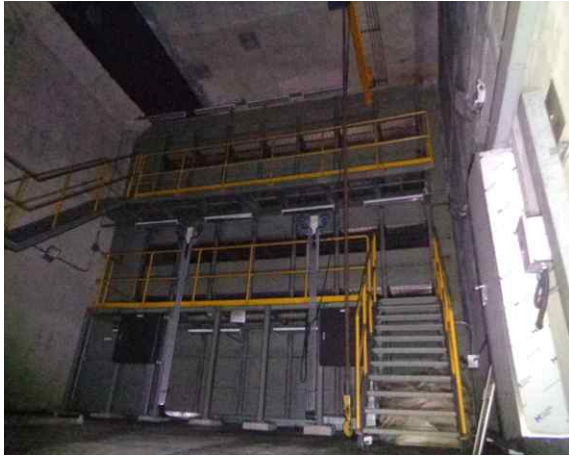
| 위 치 | 전기실(RAMP-D) | 위 치 | 전기실(RAMP-D) |

| 현 황 | 전경 | 현 황 | 누수 및 백태 |

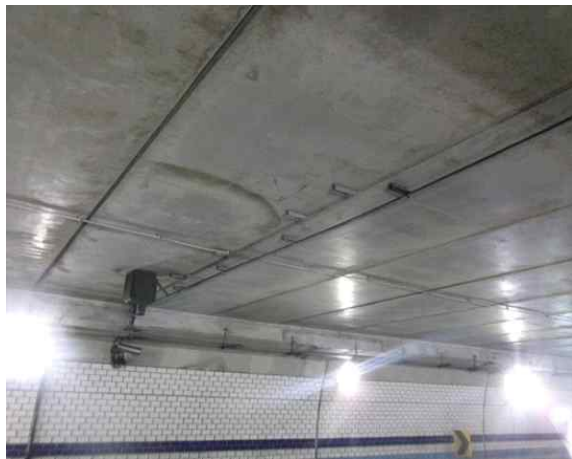
| 위 치 | 부속시설 S032 | 위 치 | 부속시설 S659 |

부속시설에 대한 외관조사 결과, 전반적으로 양호한 상태로 확인되었으나 기 발생한 신호기 파손이 조사되었으며, 신호기 파손이 추가 조사되었다. 조사된 손상은 차량의 내부 속도확인 및 안전 확보 등을 위한 재설치가 요구되며, 중차량 통행 제한을 위해 높이제한시설 설치 등을 고려해야 한다.

| 현 황 | 신호기 파손 | 현 황 | 신호기 파손 보수실시 |

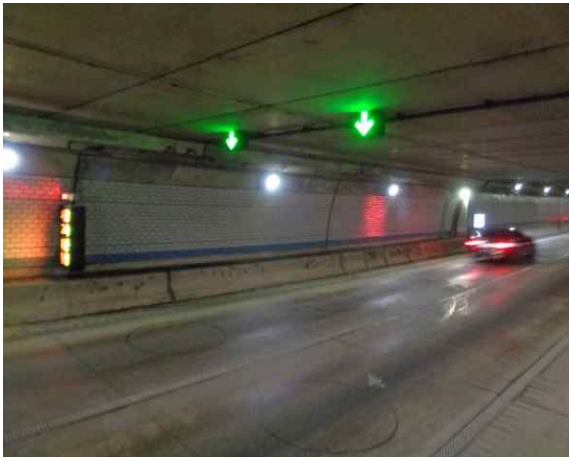
| 위 치 | 부속시설 S703 | 위 치 | 부속시설 CCTV |

| 현 황 | 신호기 파손 보수실시 | 현 황 | 전경 |

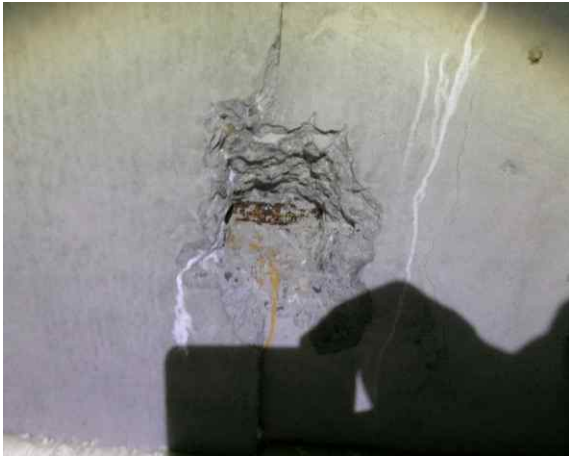
| 위 치 | 천단부 S84 | 위 치 | 천단부 S128 |

| 현 황 | 파손 및 철근노출 - 진전여부 확인 | 현 황 | 누수(떨어짐) - 진전여부 확인 |

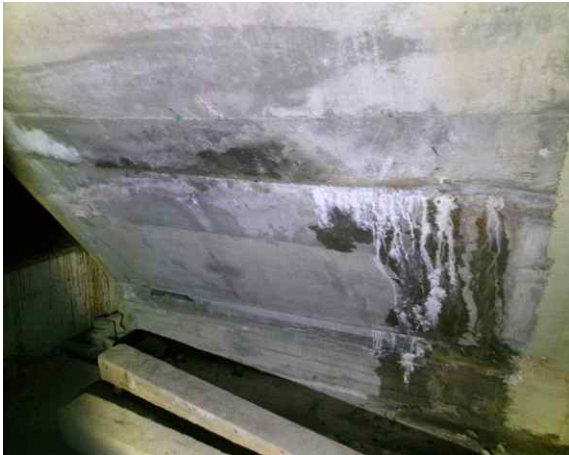
| 위 치 | 천단부 S137 | 위 치 | 측벽부 S137 |

| 현 황 | 백태, 누수(떨어짐) - 진전여부 확인 | 현 황 | 누수(흐름, 토사유출) - 진전여부 확인 |

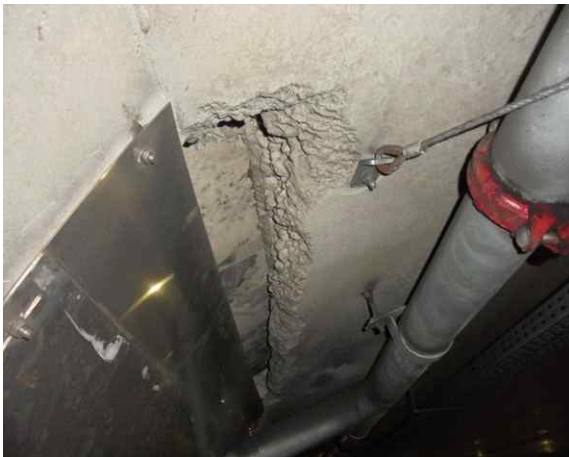
| 위 치 | 측벽부 S357 | 위 치 | 풍도슬래브 RAMP-D S55 |

| 현 황 | 파손 및 철근노출 - 진전여부 확인 | 현 황 | 파손 - 진전여부 확인 |

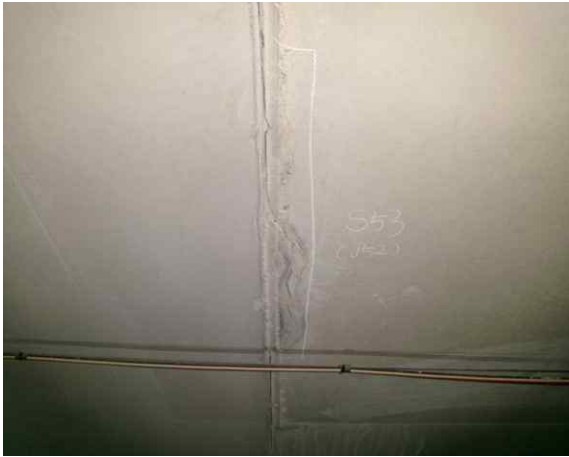
| 현 황 | 파손 | 현 황 | 누수(떨어짐) |

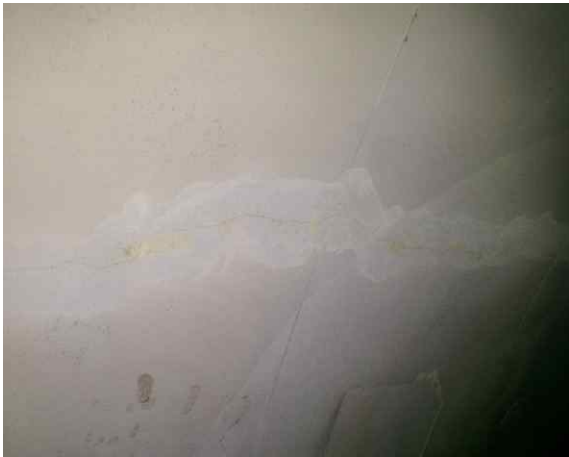
| 현 황 | 재균열(Cw=0.3mm) | 현 황 | 누수(떨어짐) |

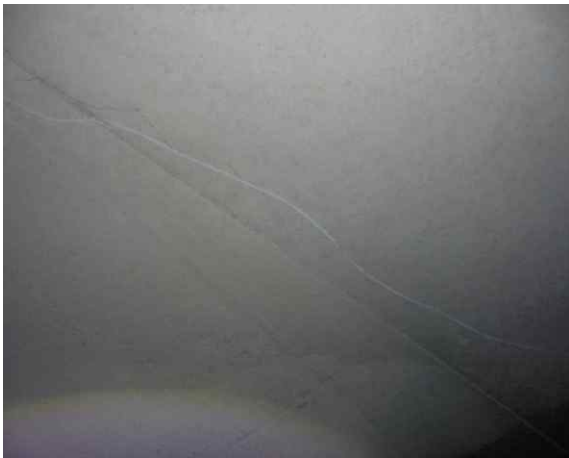
| 현 황 | 균열 (Cw=0.3mm) | 현 황 | 균열 (Cw=0.5mm) |

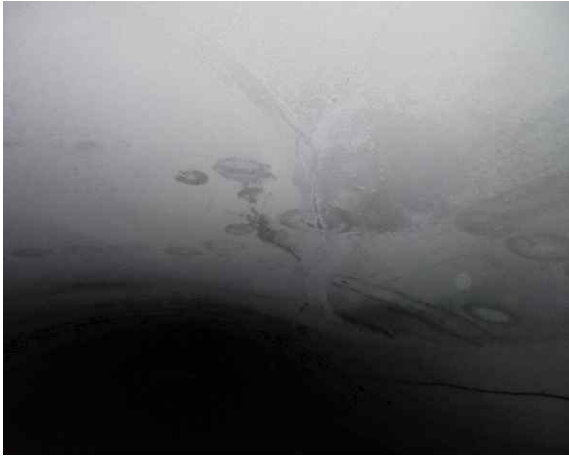
| 현 황 | 균열 (Cw=0.5mm) | 현 황 | 균열 (Cw=0.3mm) |

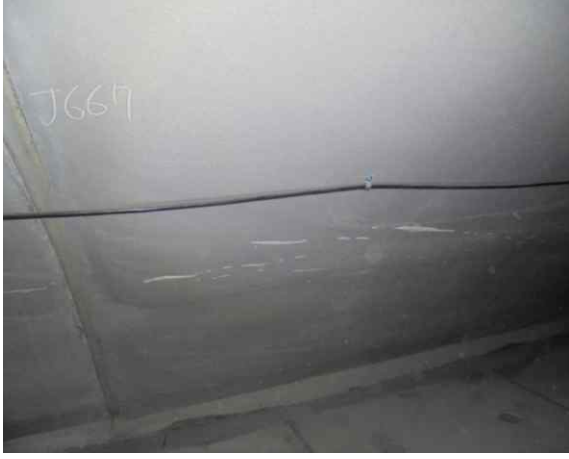
| 현 황 | 파손 | 현 황 | 재균열 (Cw=0.5mm) |

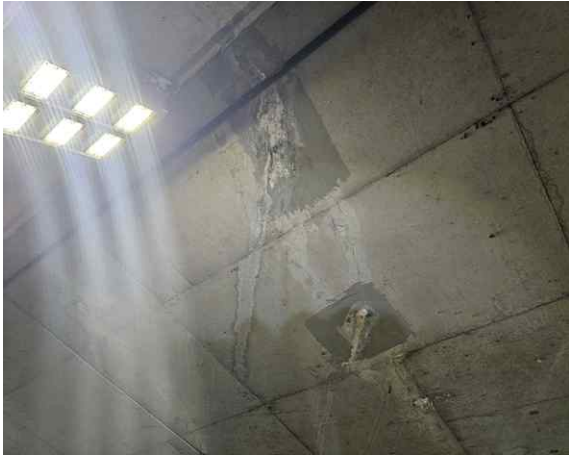
| 현 황 | 누수(스며있음) | 현 황 | 균열부백태 |

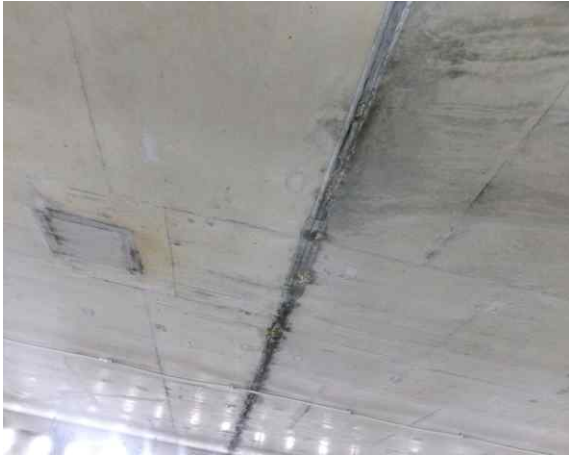
| 현 황 | 누수 | 현 황 | 망상균열 |

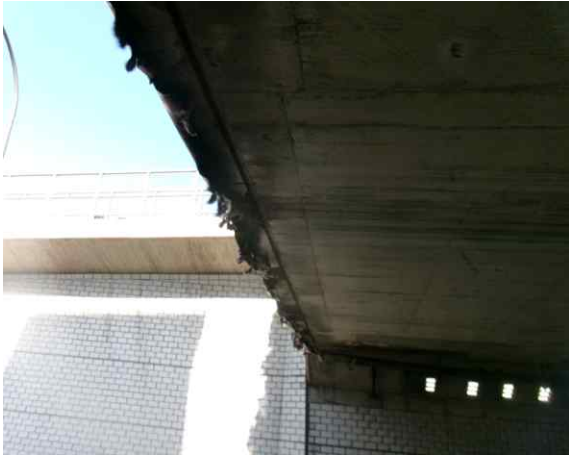
| 현 황 | 파손 | 현 황 | 백태 기보수부 상태양호 |

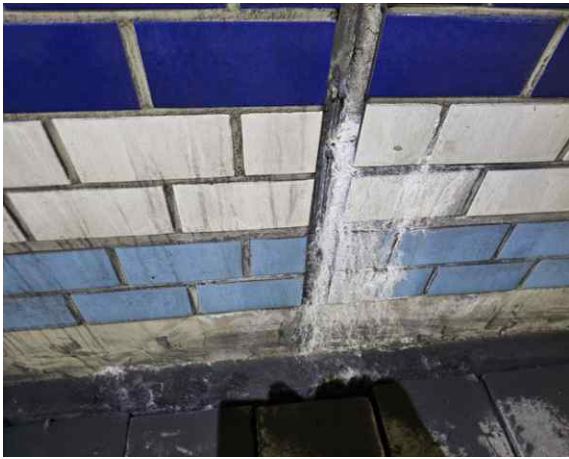
| 현 황 | 백태 | 현 황 | 누수(떨어짐) |

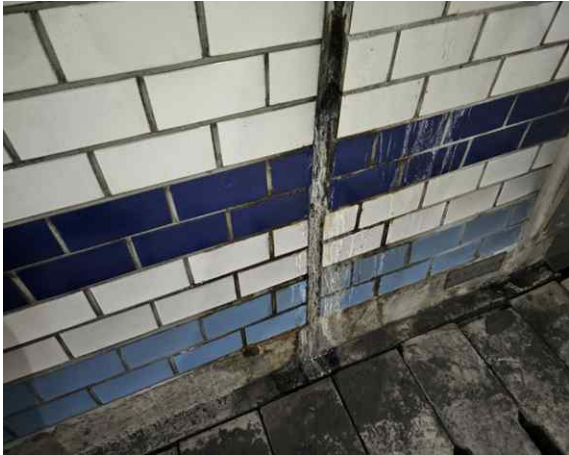
| 현 황 | 누수(떨어짐) | 현 황 | 백태 |

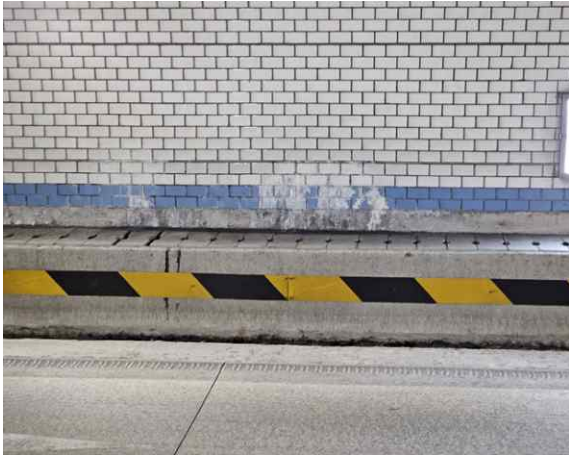
| 현 황 | 누수 및 백태 | 현 황 | 누수 및 백태 |

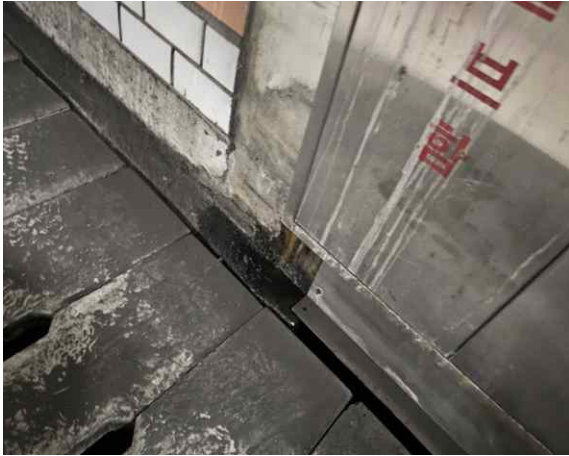
| 현 황 | 누수(떨어짐) | 현 황 | 타일탈락 |

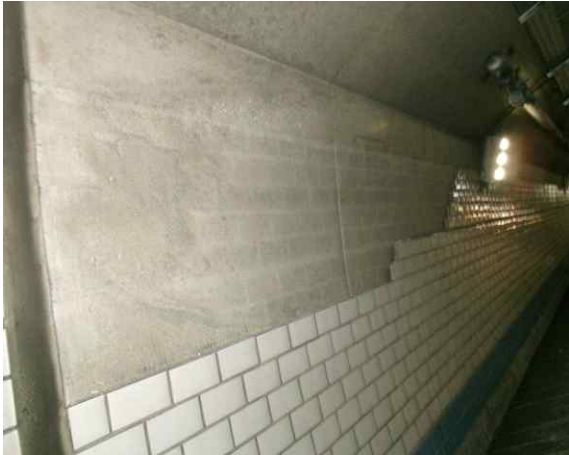
| 현 황 | 타일탈락 | 현 황 | 누수(떨어짐) |

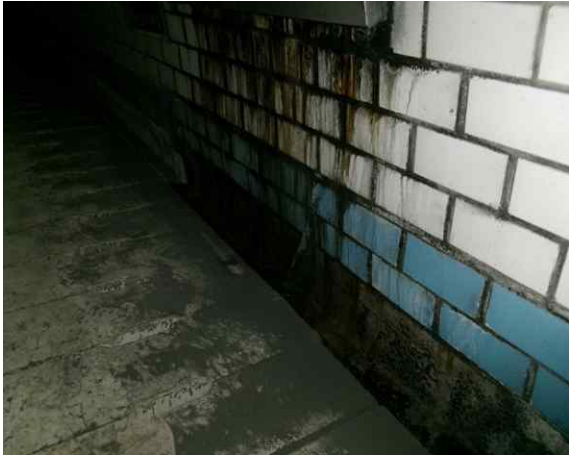
| 현 황 | 누수(흐름) | 현 황 | 균열(Cw=0.2mm) |

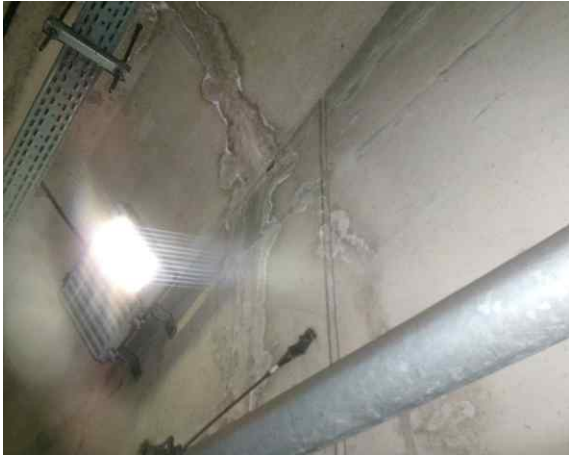
| 현 황 | 균열부백태 | 현 황 | 누수 |

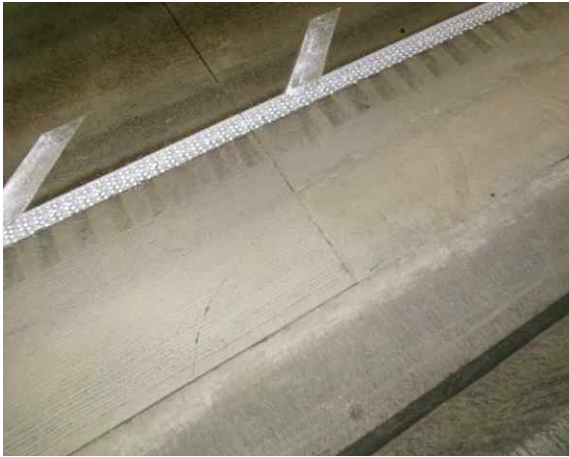
콘크리트로 시공된 포장부에 대한 외관조사 결과, 전반적으로 양호한 상태로 확인되었으며, 기 발생한 포장파손에 대하여 일부 보수가 실시되었으나 미보수 및 신규 조사된 균열, 파손, 박리, 로드셀 파손이 조사되었다. 조사된 손상은 시공미흡, 차량의 운하중 등에 의한 것으로 판단되며, 주행차량의 안전성 확보를 위한 단면보수를 실시하는 것이 필요하다.

| 현 황 | 균열 | 현 황 | 파손 |

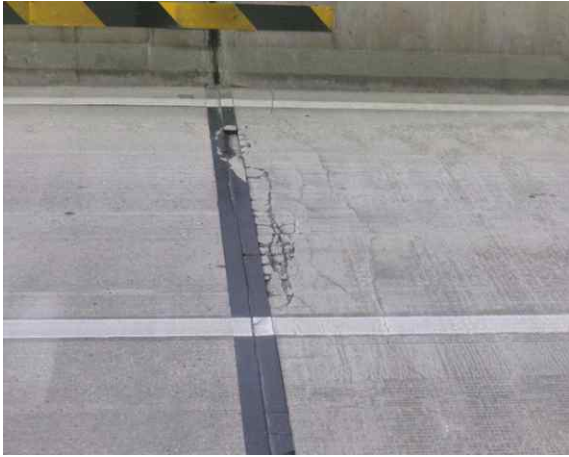
| 현 황 | 파손, 로드셀 파손 | 현 황 | 파손 |

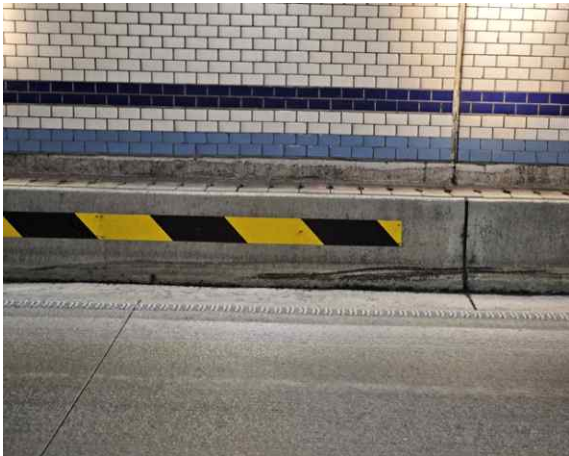
공동구에 대한 외관조사 결과, 기 발생한 덮개파손에 대한 보수가 일부 실시되었으며, 미보수 및 신규 발생한 덮개파손, 덮개탈락, 균함이 조사되었다. 조사된 손상은 유지보수 작업자의 안전을 위해 보수 및 정비를 실시하는 것이 필요하다.

| 현 황 | 균함 | 현 황 | 덮개탈락 |

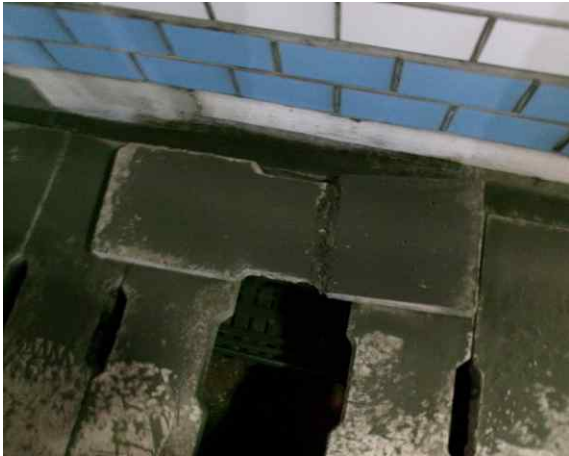
| 현 황 | 덮개파손 | 현 황 | 덮개파손 보수실시 |

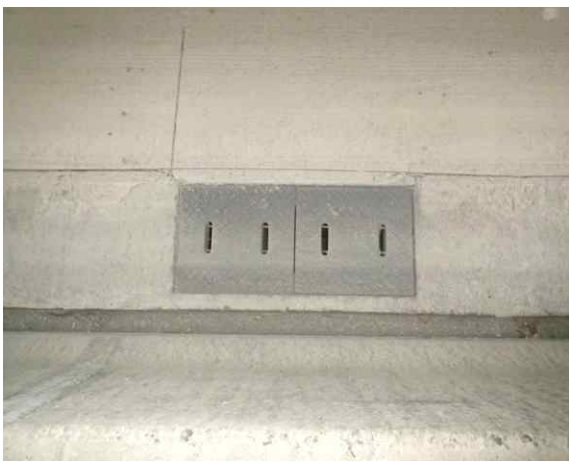
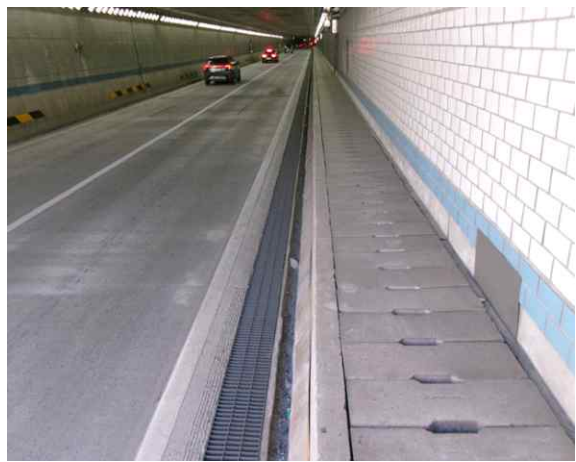
| 위 치 | 배수시설 | 위 치 | 배수시설 |

배수시설에 대한 외관조사 결과, 특별한 손상이 없는 양호한 상태로 조사되었다.

| 현 황 | 배수구 전경 | 현 황 | 배수로 전경 |

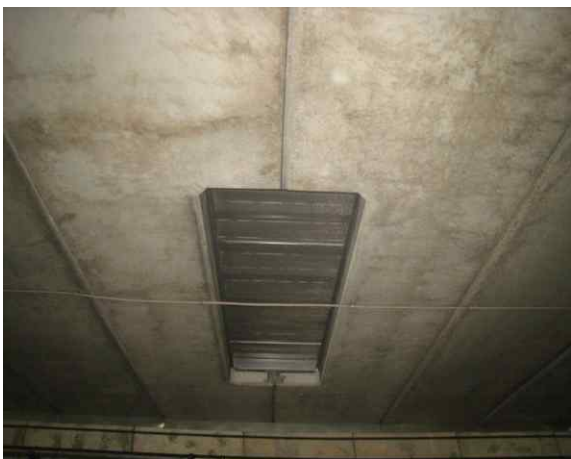
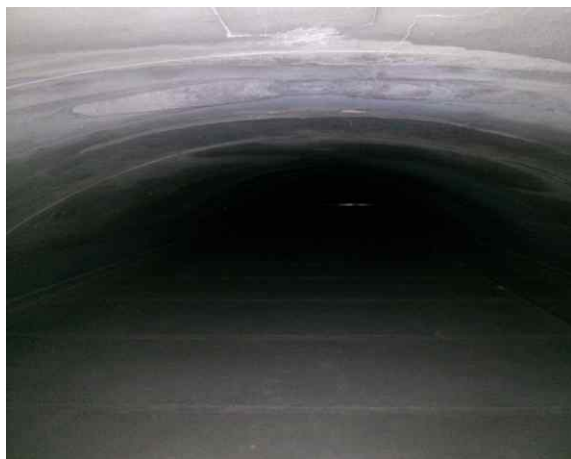
| 위 치 | 풍도슬래브 하면 | 위 치 | 풍도슬래브 내부 |

풍도슬래브에 대한 외관조사 결과, 특별한 손상이 없는 양호한 상태로 조사되었다.

| 현 황 | 전경 | 현 황 | 전경 |

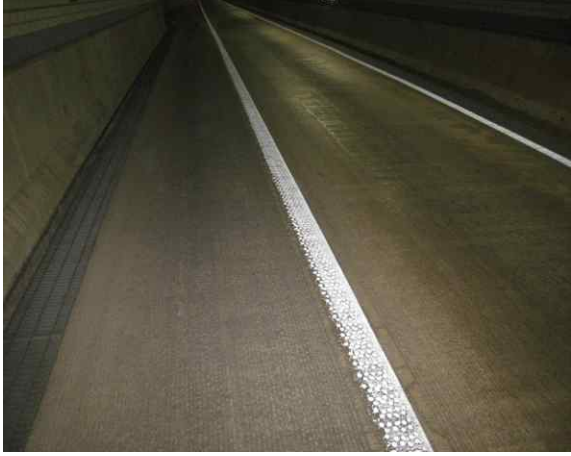
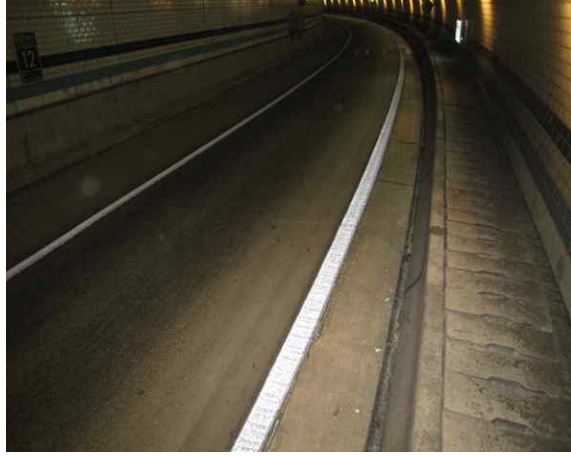
| 위 치 | 포장부 RAMP구간 | 위 치 | 포장부 RAMP구간 |

포장부에 대한 외관조사 결과, 특별한 손상이 없는 양호한 상태로 조사되었다.

| 현 황 | 전경 | 현 황 | 전경 |

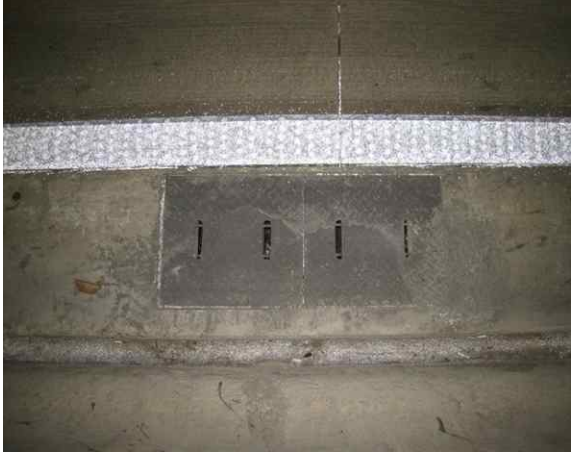
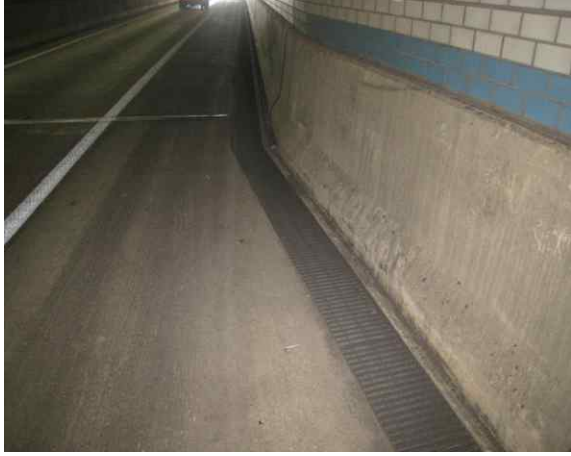
| 위 치 | 배수시설 RAMP구간 | 위 치 | 배수시설 RAMP구간 |

배수시설에 대한 외관조사 결과, 특별한 손상이 없는 양호한 상태로 조사되었다.

| 현 황 | 전경 | 현 황 | 전경 |

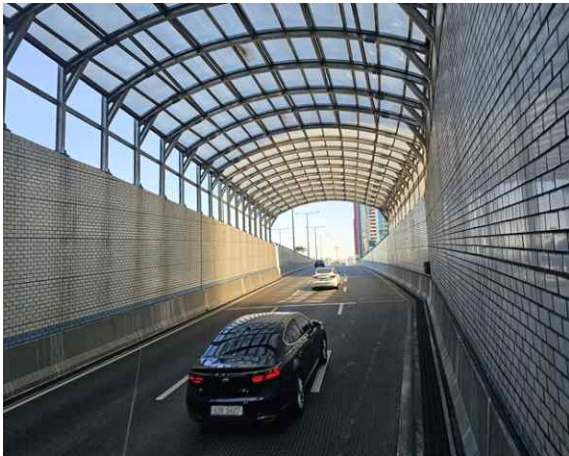
| 위 치 | U-type 본선 진출부(시점) | 위 치 | U-type 본선 진출부(시점) |

| 현 황 | 전경 | 현 황 | 전경 |

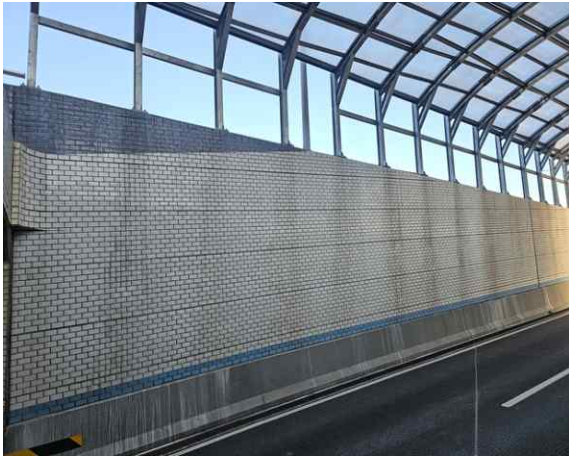
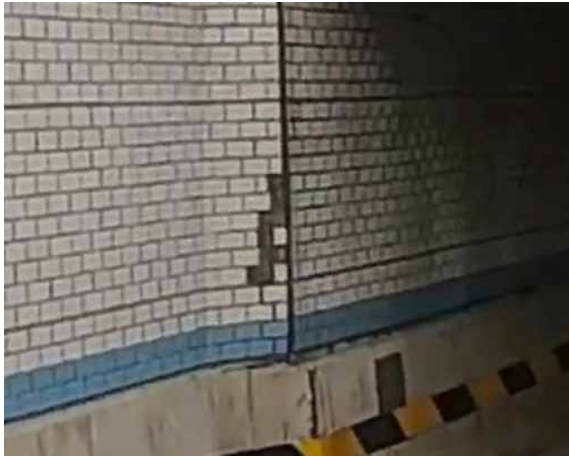
| 위 치 | U-type 본선 진출부(시점) | 위 치 | U-type 본선 진입부(종점) |

타일로 마감처리된 U-type구간의 외관조사 결과, 전반적으로 양호한 상태로 조사되었으나 벽체 파손, 타일탈락이 일부 조사되었다. 조사된 손상은 내구성 확보를 위한 보수를 실시하는 것이 필요하다.

| 현 황 | 전경 | 현 황 | 타일탈락 |

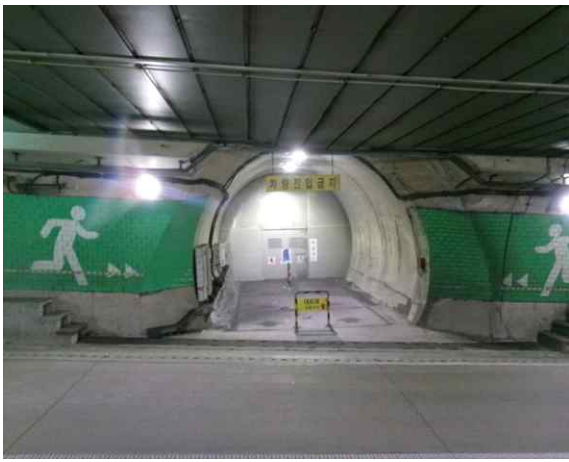
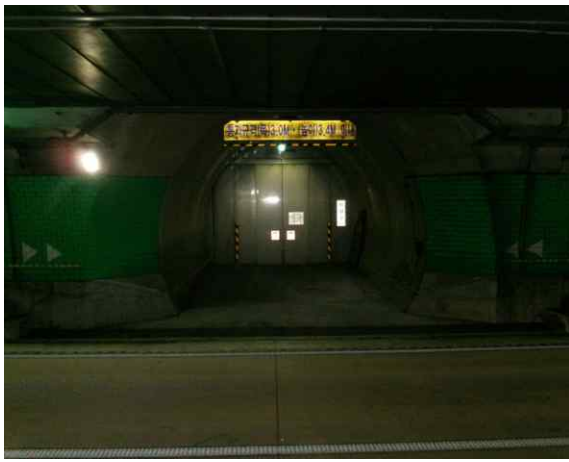
| 위 치 | 횡갱(대인용) | 위 치 | 횡갱(차량용) |

횡갱에 대한 외관조사 결과, 전반적으로 양호한 상태로 확인되었으나 누수, 체수가 일부 조사되었다. 조사된 손상은 손상의 진전여부에 대한 주의관찰을 실시하며, 진전시 누수에 대한 보수대책을 수립하는 것이 요구된다.

| 현 황 | 전경 | 현 황 | 전경 |

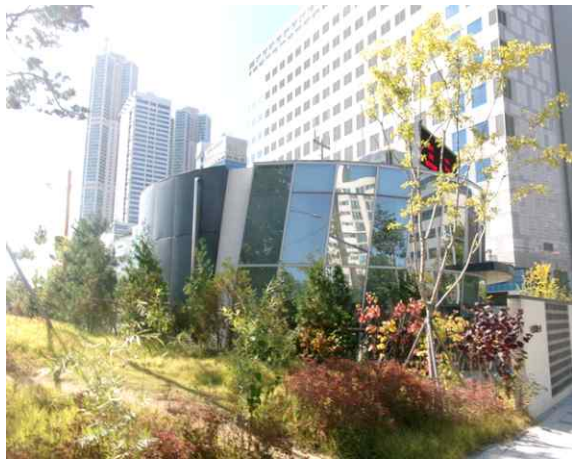
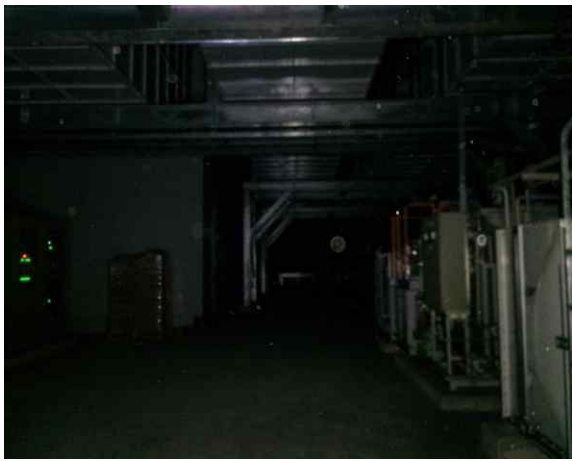
| 위 치 | 공기정화시설#1 | 위 치 | 공기정화시설#1 축류펜실 |

| 현 황 | 외부 전경 | 현 황 | 내부 전경 |

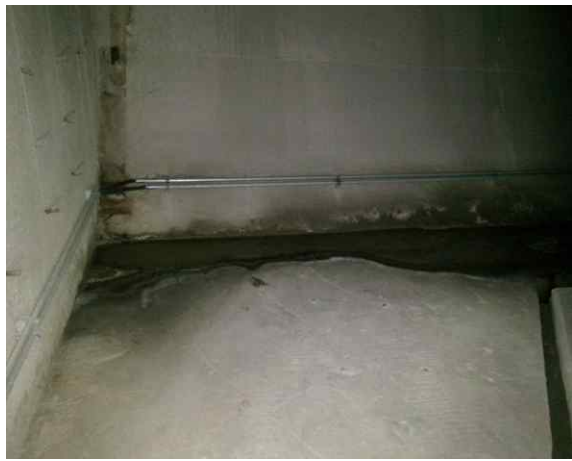
| 위 치 | 공기정화시설#1 축류펜실 | 위 치 | 공기정화시설#1 축류펜실 |

공기정화시설에 대한 외관조사 결과, 기 발생한 누수, 백태에 대한 보수가 일부 실시되었으나, 미 보수 및 추가 조사된 균열, 누수 및 누수흔적, 체수, 백태, 피복부족 등이 조사되었다. 조사된 손상은 시공미흡, 우수유입 등에 의해 발생한 것으로 판단되며, 미관 및 내구성 확보 차원의 보수 및 진전 여부에 대한 지속적인 주의관찰이 필요하다.

| 현 황 | 체수 | 현 황 | 천단부 피복부족 |

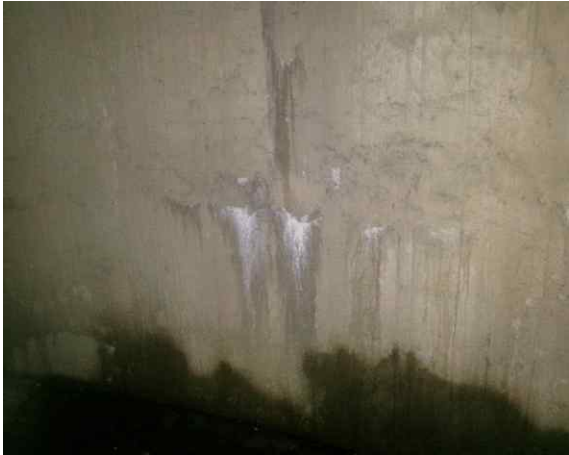
| 위 치 | 공기정화시설#1 유도갱 | 위 치 | 공기정화시설#1 환기탑 B2 |

| 현 황 | 백태 | 현 황 | 누수(백태) |

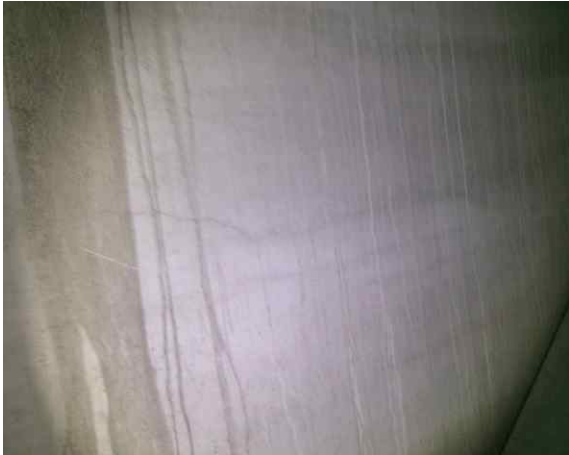
| 위 치 | 공기정화시설#1 환기탑 B2 | 위 치 | 공기정화시설#1 환기탑 B4 |

| 현 황 | 균열(Cw=0.3mm) | 현 황 | 누수 |

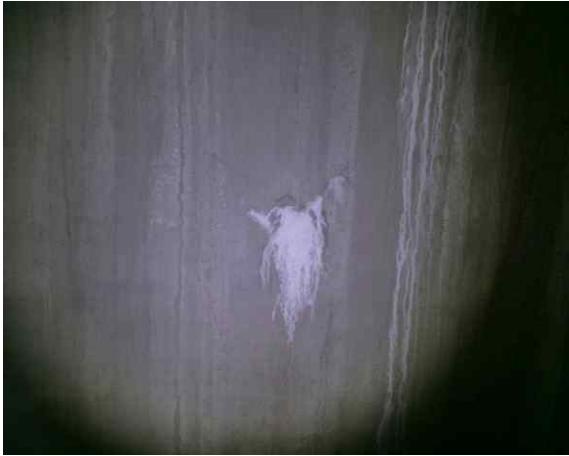
| 위 치 | 공기정화시설#1 환기탑 B7 | 위 치 | 공기정화시설#1 전기실 |

| 현 황 | 백태 | 현 황 | 전경 |

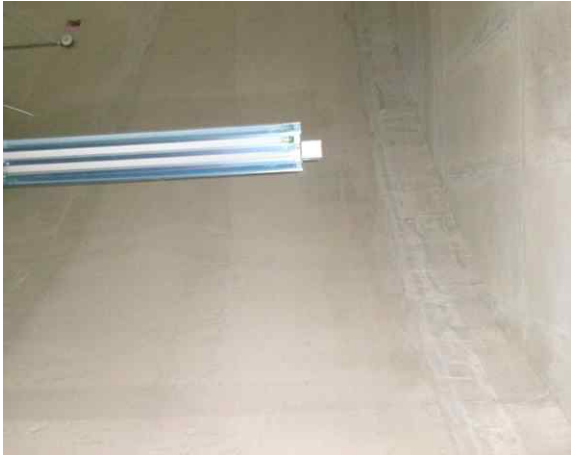
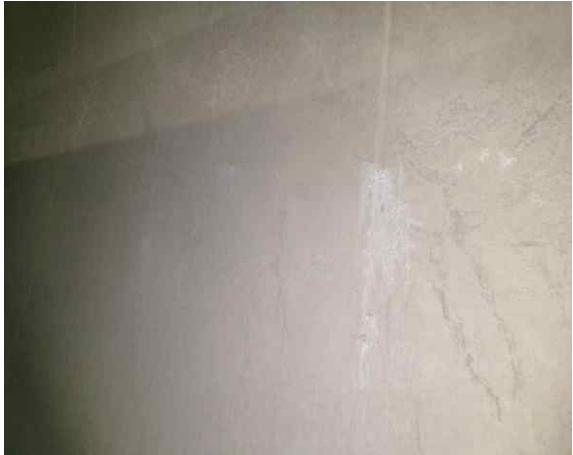
| 위 치 | 공기정화시설#1 전기실 | 위 치 | 공기정화시설#1 전기실 |

| 현 황 | 균열 (Cw=0.3mm) | 현 황 | 백태 |

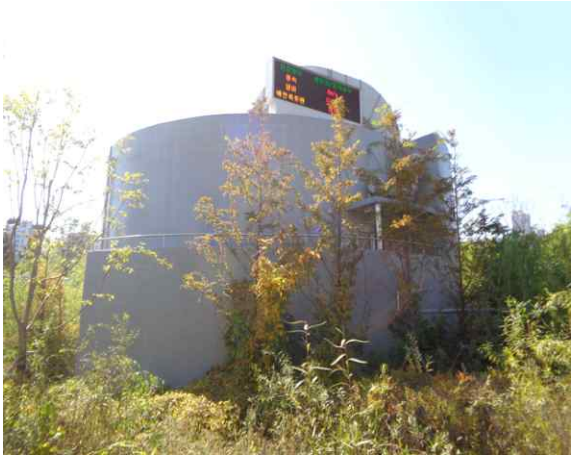
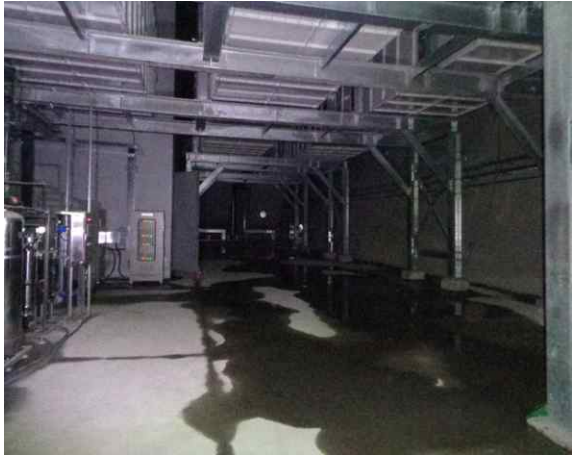
| 위 치 | 공기정화시설#2 | 위 치 | 공기정화시설#2 축류팬실 |

| 현 황 | 외부 전경 | 현 황 | 체수 |

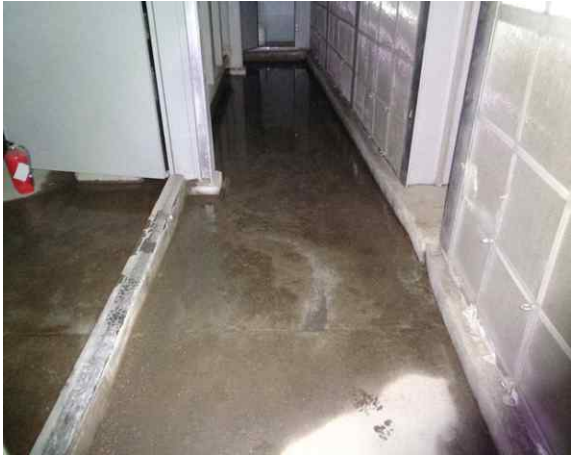
| 위 치 | 공기정화시설#2 축류팬실 | 위 치 | 공기정화시설#2 축류팬실 |

| 현 황 | 누수, 체수 | 현 황 | 누수, 백태 |

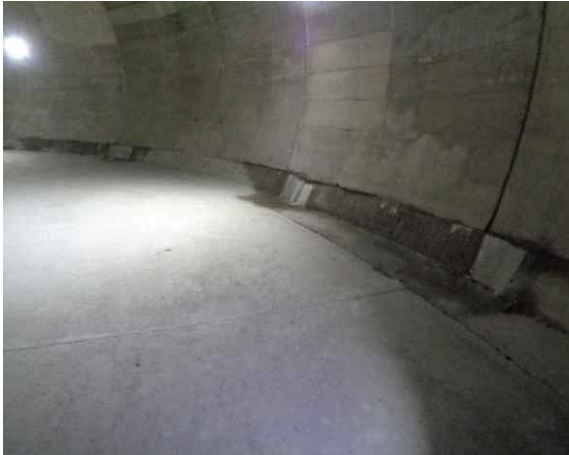
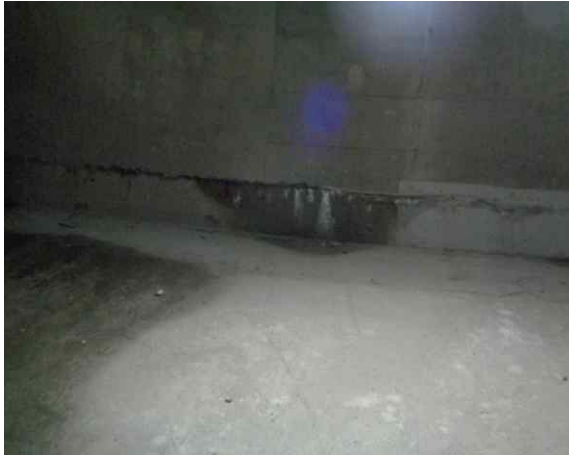
| 위 치 | 공기정화시설#2 유도갱 | 위 치 | 공기정화시설#2 유도갱 |

| 현 황 | 측벽 누수, 백태 | 현 황 | 누수, 백태 |

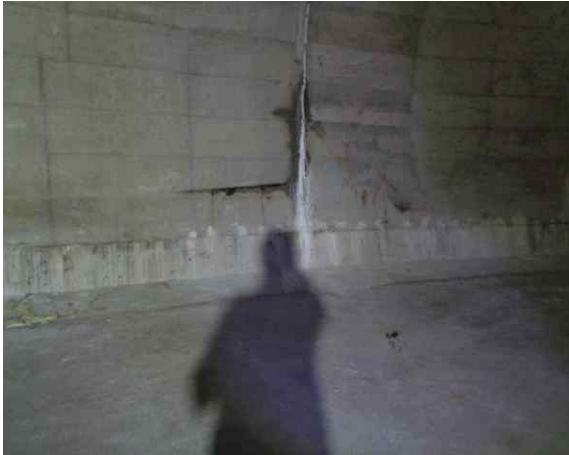
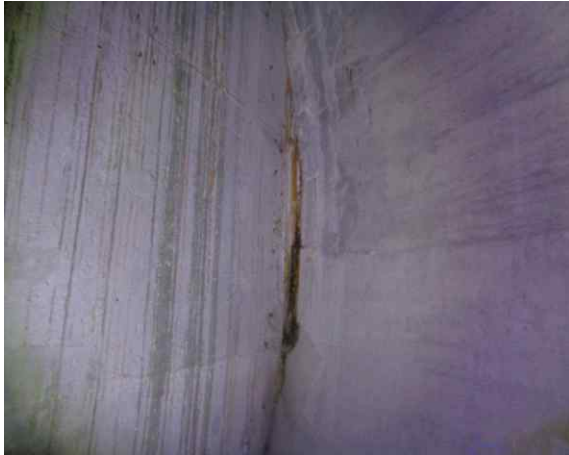
| 위 치 | 공기정화시설#2 유도갱 | 위 치 | 공기정화시설#2 연직갱 |

| 현 황 | 누수, 백태 | 현 황 | 누수 |

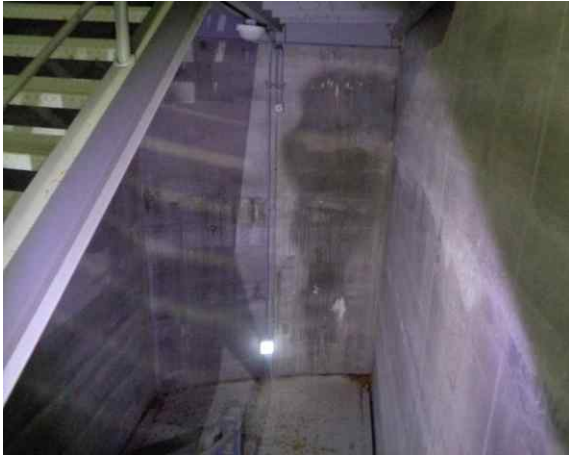
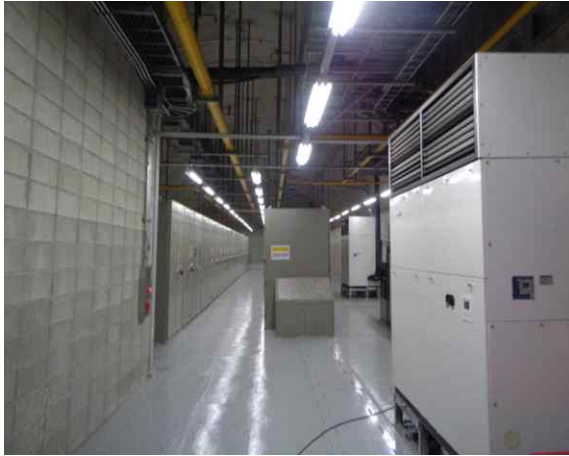
| 위 치 | 공기정화시설#2 환기탑 B4 | 위 치 | 공기정화시설#2 전기실 |

| 현 황 | 누수 | 현 황 | 전경(양호) |

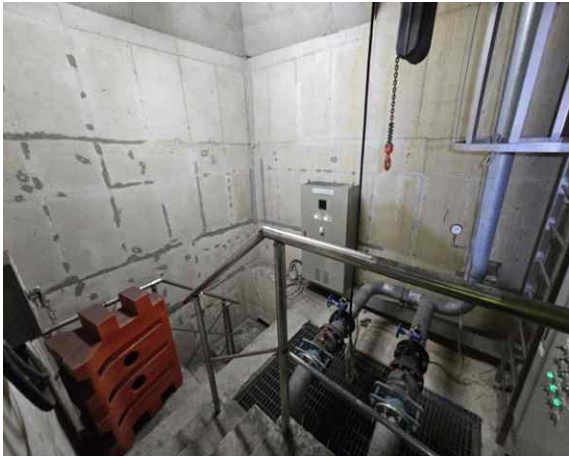
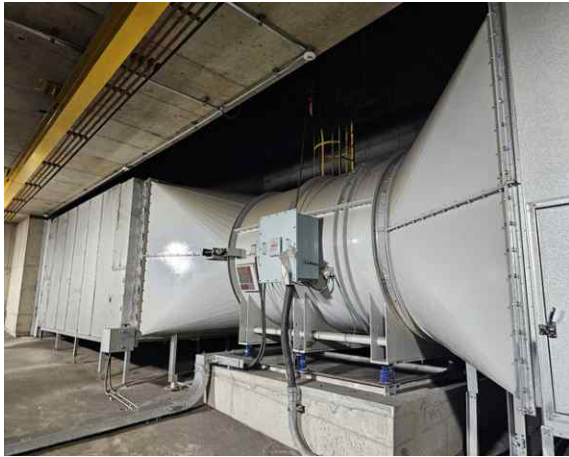
| 위 치 | 집수정(S2) | 위 치 | 환기실(S5) |

| 현 황 | 전경(상태양호) | 현 황 | 전경(상태양호) |

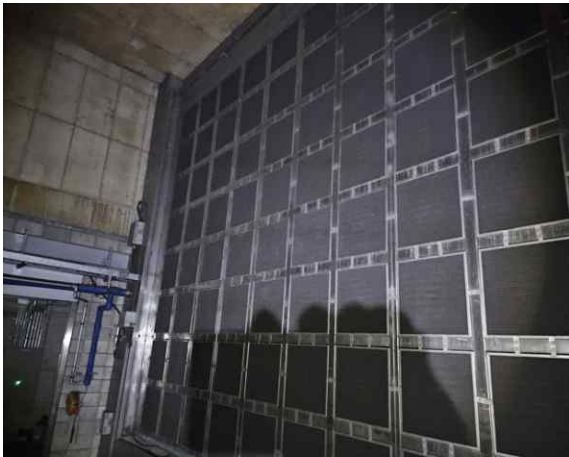
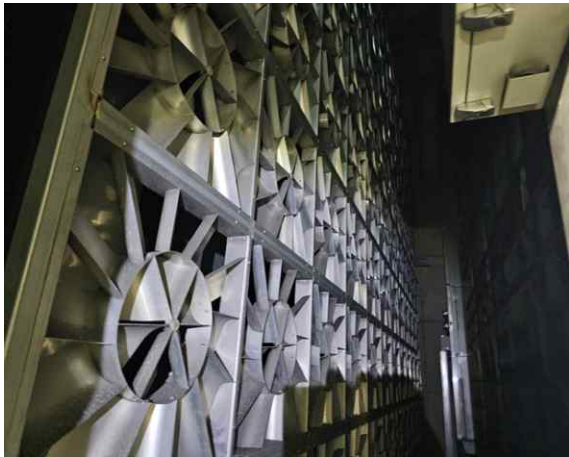
| 위 치 | 환기실(S5) | 위 치 | 환기실(S5) |

| 현 황 | 전경(상태양호) | 현 황 | 전경(상태양호) |

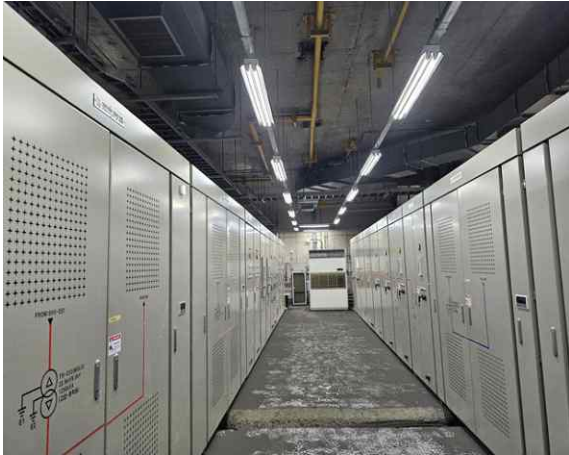
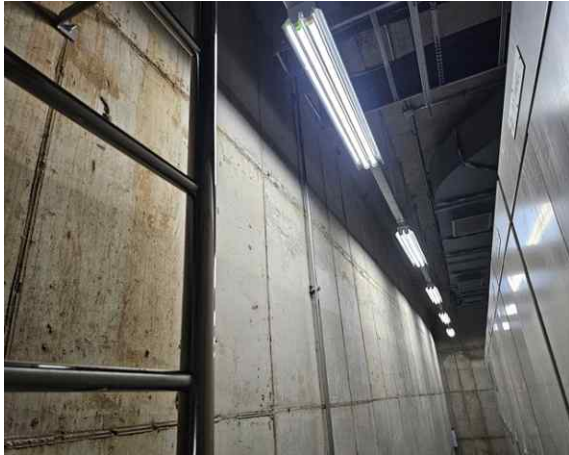
| 위 치 | 전기실(S4) | 위 치 | 전기실(S4) |

| 현 황 | 전경(상태양호) | 현 황 | 전경(상태양호) |

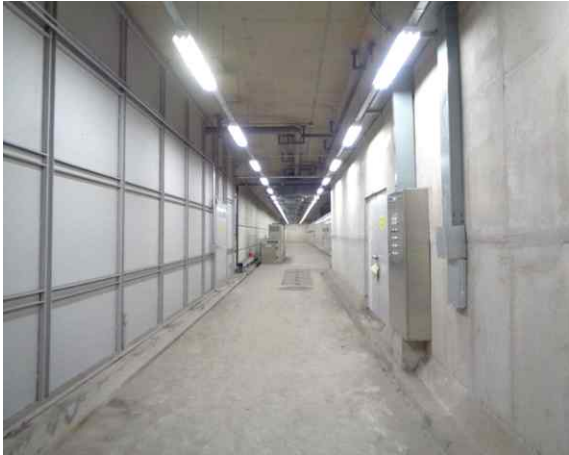
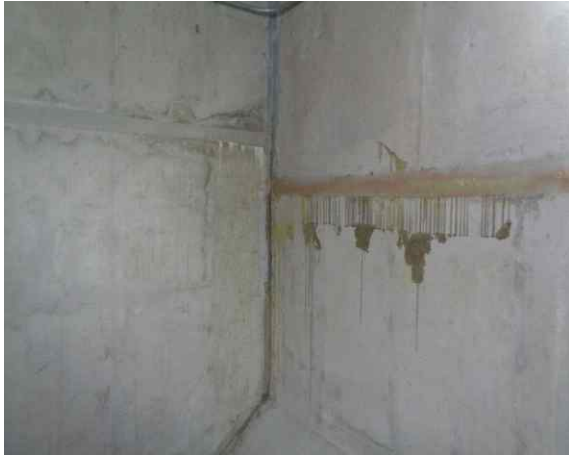
| 위 치 | 전기실(S715) | 위 치 | 전기실(S715) |

기타시설은 집수정(S2), 환기실(S5, RAMP-C S9), 방수문, 전기실(S4, S715, RAMP-C) 등이 시공되어 있으며, 외관조사 결과 전기실 누수가 보수되었으며, 누수, 백태, 체수 등의 손상이 국부적으로 조사되었다. 조사된 손상은 시공미흡, 우수유입 등에 의해 발생된 것으로 판단되며, 내구성 확보 차원의 보수 및 진전 여부에 대한 지속적인 주의관찰이 필요하다.

| 현 황 | 전경 | 현 황 | 벽체 누수 보수 |
