신월여의지하도로 2023년 하반기 정기안전점검 용역

< 신월여의지하도로 >

2023. 12

**점검기관 : (주)명성엔지니어링**

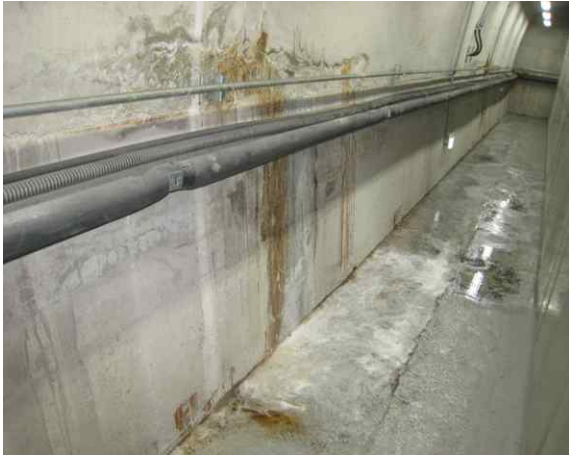
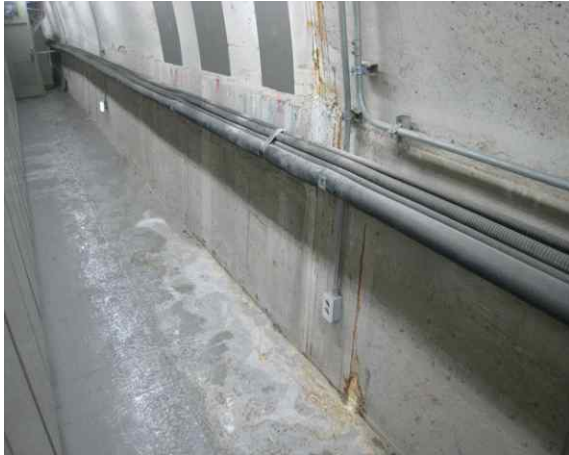
| 위 치 | 전기실(RAMP-C) | 위 치 | 전기실(RAMP-C) |

기타시설은 집수정(S2), 환기실(S5, RAMP-C S9), 방수문, 전기실(S4, S715, RAMP-C) 등이 시공되어 있으며, 외관조사 결과 전기실 누수가 보수되었으며, 누수, 백태, 체수 등의 손상이 국부적으로 조사되었다. 조사된 손상은 시공미흡, 우수유입 등에 의해 발생된 것으로 판단되며, 내구성 확보 차원의 보수 및 진전 여부에 대한 지속적인 주의관찰이 필요하다.

| 현 황 | 전경 | 현 황 | 바닥 채수 |

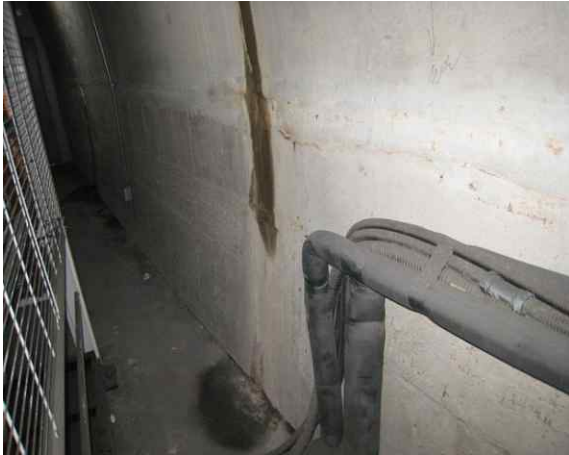
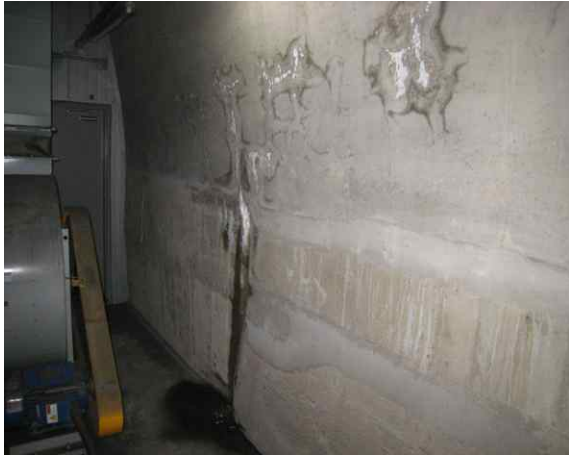
| 위 치 | 전기실(RAMP-C) | 위 치 | 전기실(RAMP-C) |

| 현 황 | 측벽 누수, 백태, 바닥 체수 | 현 황 | 측벽 누수, 백태, 바닥 체수 |

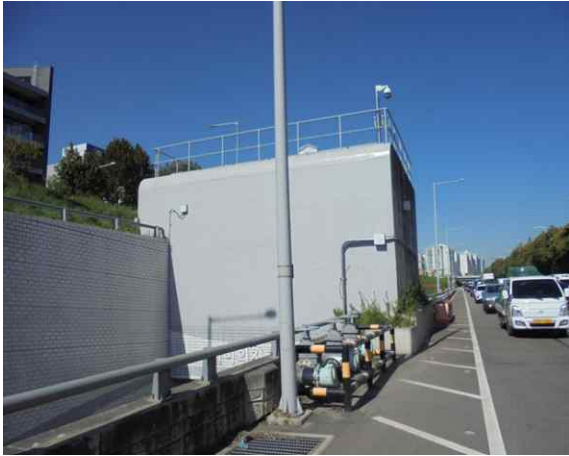
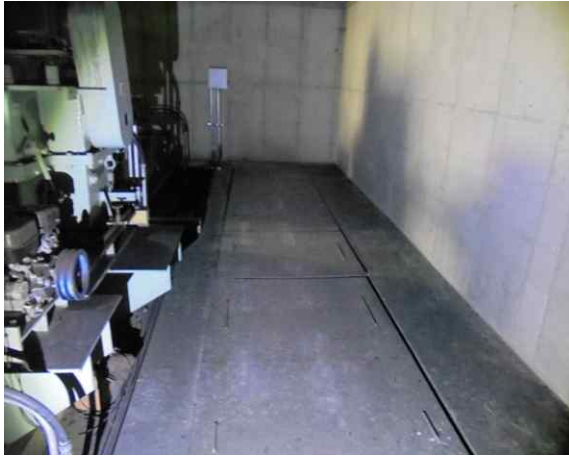
| 위 치 | 전기실(RAMP-C) | 위 치 | 전기실(RAMP-C) |

| 현 황 | 누수 및 백태 | 현 황 | 바닥 체수 |

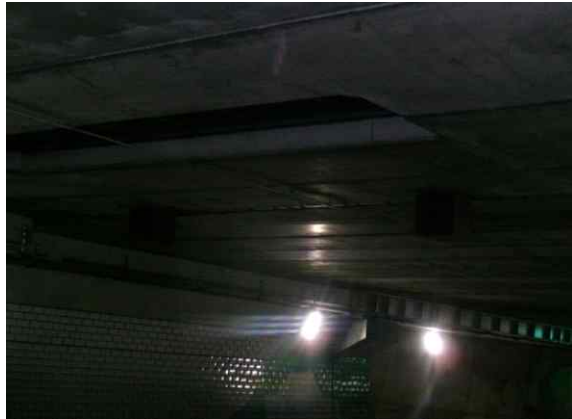
| 위 치 | 부속시설 S304 | 위 치 | 부속시설 S262 |

부속시설에 대한 외관조사 결과, 기 발생한 신호기 파손, 비상등 표지판 파손에 대한 보수가 실시되었으며, 신호기 파손이 일부 조사되었다. 조사된 손상은 차량의 내부 속도확인 및 안전 확보 등을 위한 재설치가 요구된다.

| 현 황 | 신호기 파손 | 현 황 | 신호기 파손 |

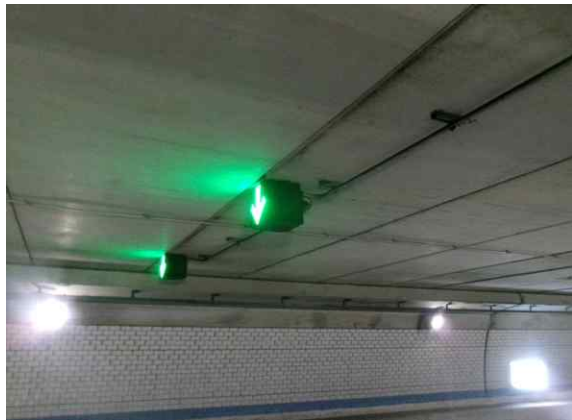
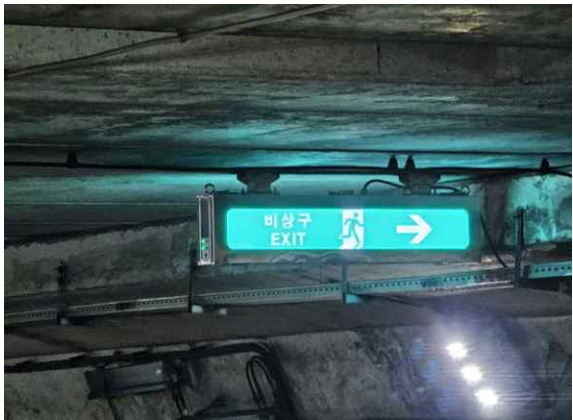
| 위 치 | 부속시설 S663 | 위 치 | 부속시설 S422 |

| 현 황 | 신호기 파손 보수실시 | 현 황 | 비상등표지판 파손 보수실시 |

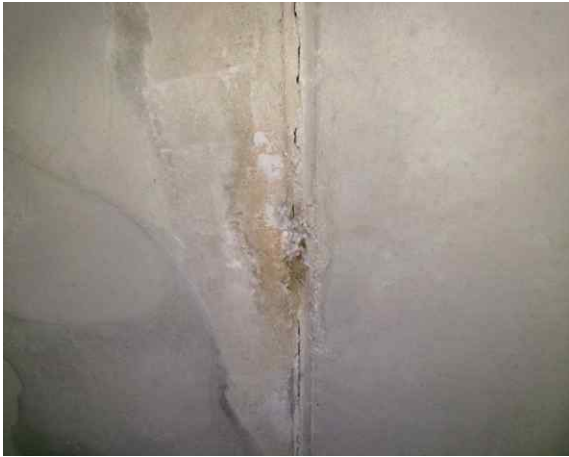
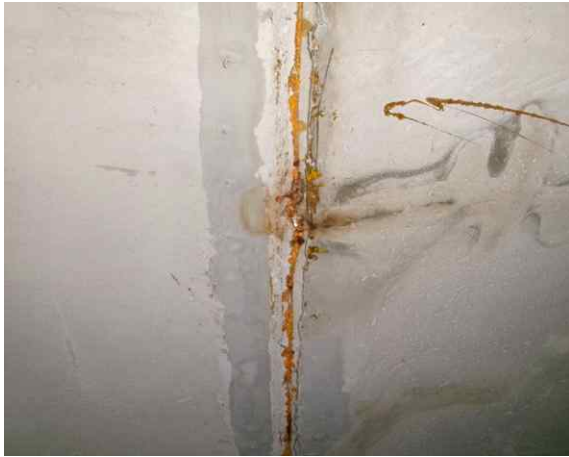
| 위 치 | 천단부 S55 | 위 치 | 천단부 S109 |

| 현 황 | 누수(떨어짐) - 진전여부 확인 | 현 황 | 누수(떨어짐) - 진전여부 확인 |

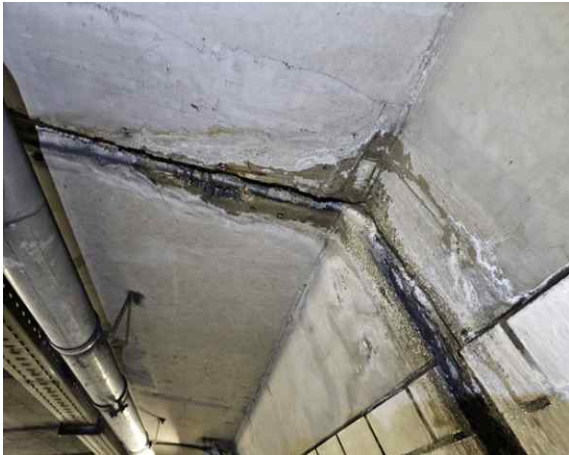
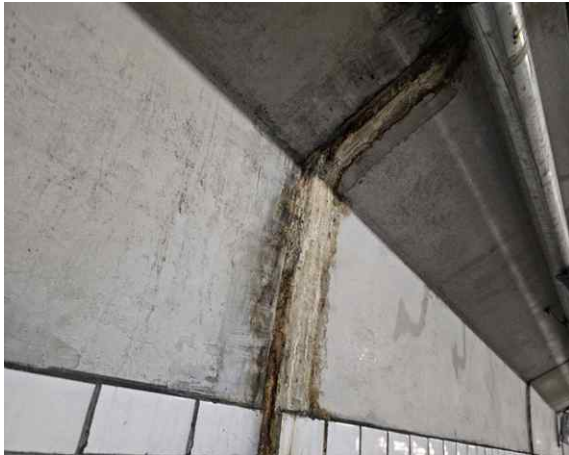
| 위 치 | 측벽부 S38 | 위 치 | 측벽부 S110 |

| 현 황 | 누수(떨어짐) - 진전여부 확인 | 현 황 | 백태 - 진전여부 확인 |

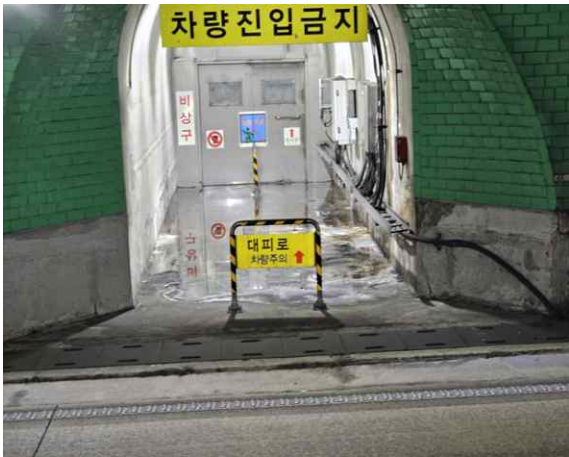
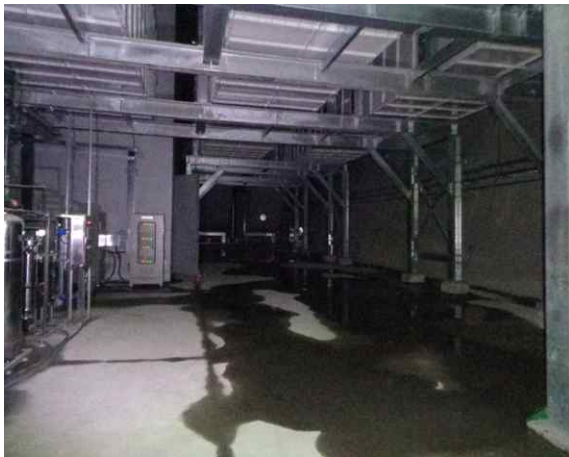
| 위 치 | 횡갱 S127 | 위 치 | 공기정화시설#2 축류팬실 |

| 현 황 | 누수 - 진전여부 확인 | 현 황 | 체수 - 진전여부 확인 |
