## 손상현황 사진첩

신월여의지하도로(인천방향)

## 1. 신월여의지하도로(인천방향) 본선 손상현황

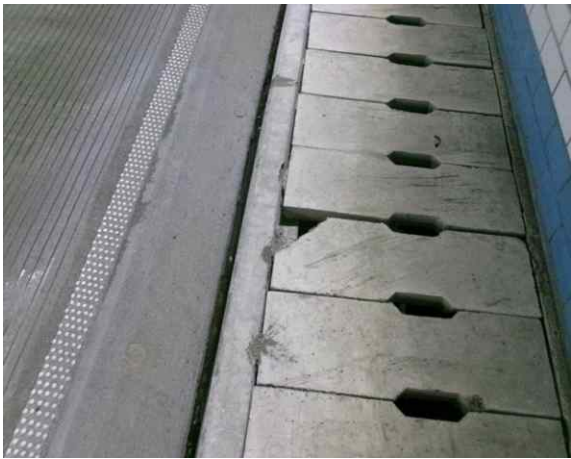
| 위 치 | 공동구 S5 | 위 치 | 공동구 S313 |
| 현 황 | 덮개파손 | 현 황 | 실란트미시공 |

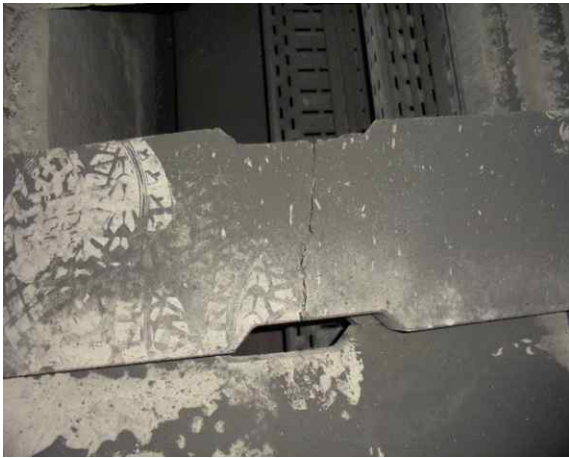
| 위 치 | 공동구 S373 | 위 치 | 공동구 S543 |
| 현 황 | 덜개파손 | 현 황 | 덜개파손 |

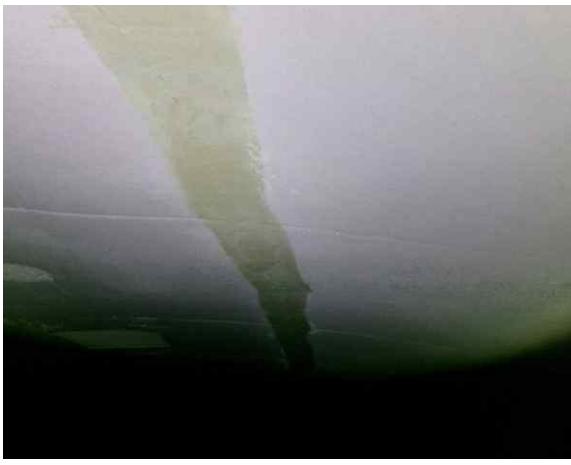
| 위 치 | 천단부 RAMP-D S20 | 위 치 | 천단부 RAMP-D S24 |
| 현 황 | 기보수부 상태양호 | 현 황 | 기보수부 상태양호 |

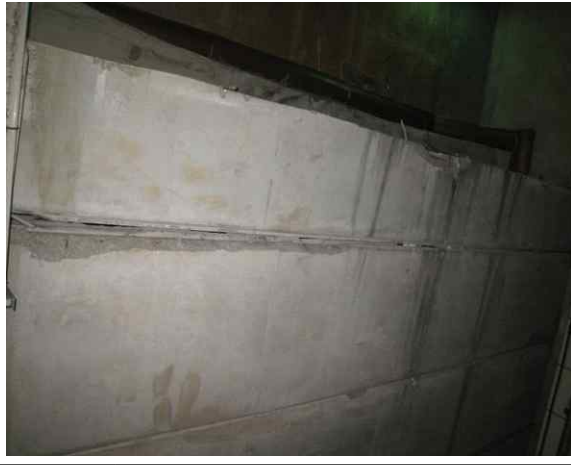
| 위 치 | 풍도슬래브 RAMP-D S54~55 | 위 치 | 풍도슬래브 RAMP-D S54~55 |
| 현 황 | 파손 | 현 황 | 파손 |

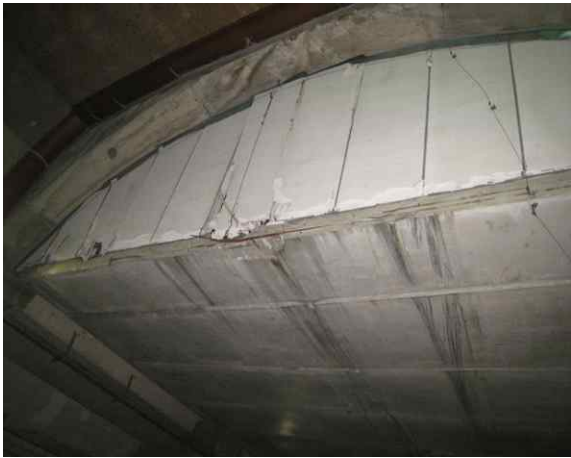
| 위 치 | 풍도슬래브 RAMP-D S55 | 위 치 | 풍도슬래브 RAMP-D S55 |
| 현 황 | 파손 | 현 황 | 전경 |

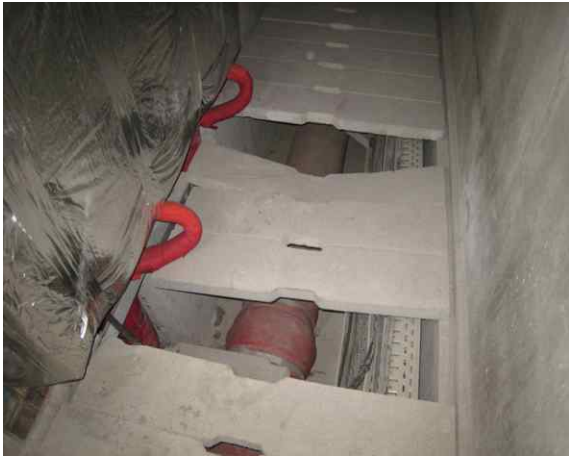
| 위 치 | 공동구 RAMP S66 | 위 치 | 공동구 RAMP구간 |
| 현 황 | 덮개파손 | 현 황 | 전경 |

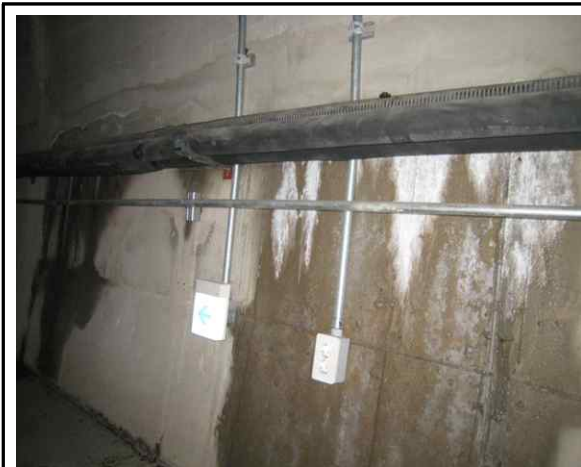
| 위 치 | 전기실 (RAMP-D) |

| 현 황 | 전선트레이 기 체수부 양호 |

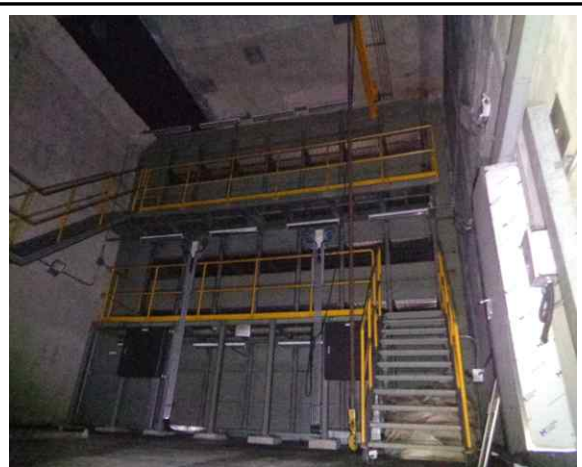
| 위 치 | 공기정화시설 (S706) |

| 현 황 | 전경 (상태양호) |

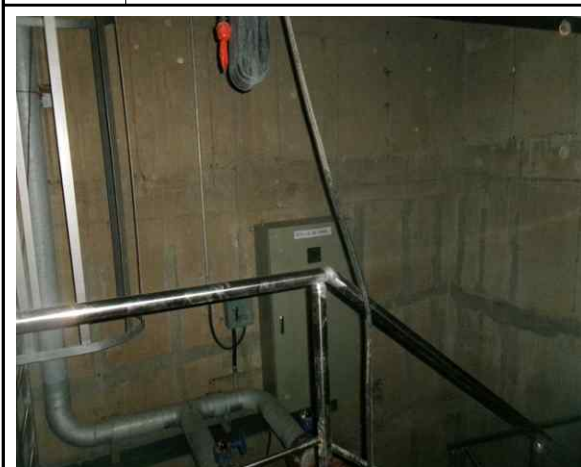
| 위 치 | 펌프실 (S3) |

| 현 황 | 전경 (상태양호) |

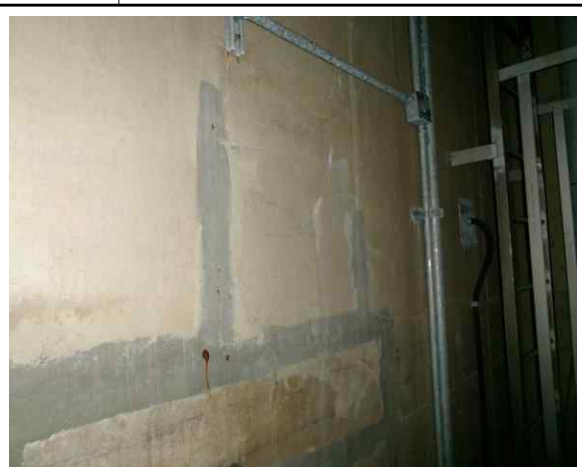
| 위 치 | 펌프실 (S3) |

| 현 황 | 전경 (상태양호) |

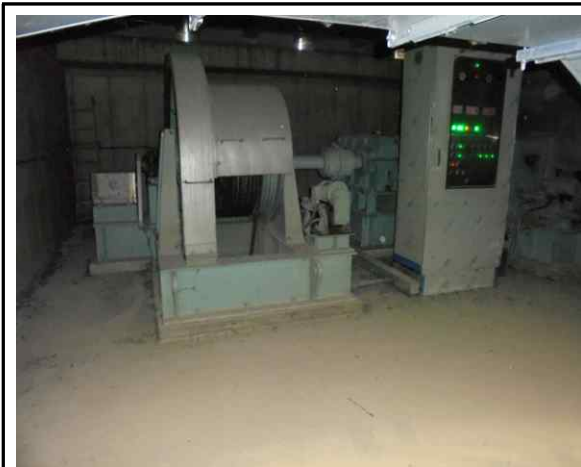
| 위 치 | 방수문 (RAMP-D) |

| 현 황 | 내부 전경 (양호) |

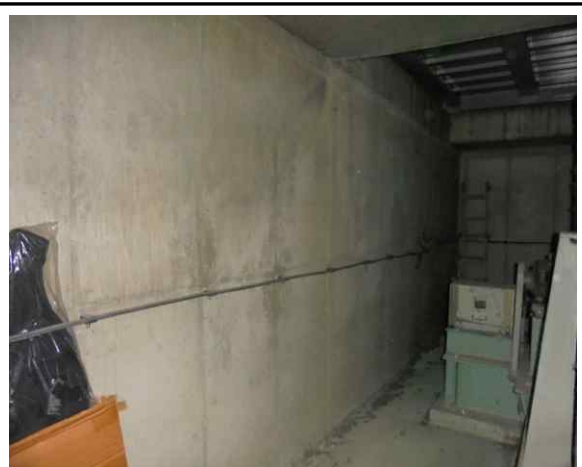
| 위 치 | 방수문 (RAMP-D) |

| 현 황 | 내부 전경 (양호) |

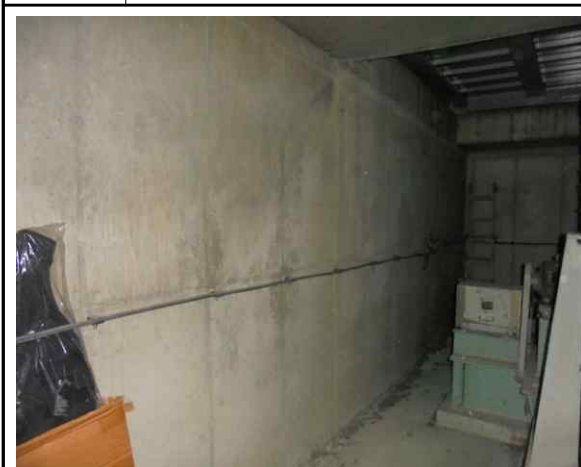
| 위 치 | 방수문 (RAMP-D) |

| 현 황 | 내부 전경 (양호) |

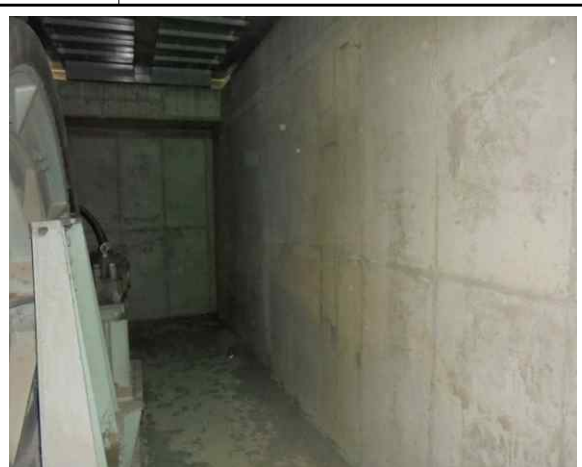
| 위 치 | 방수문 (RAMP-D) |

| 현 황 | 내부 전경 (양호) |

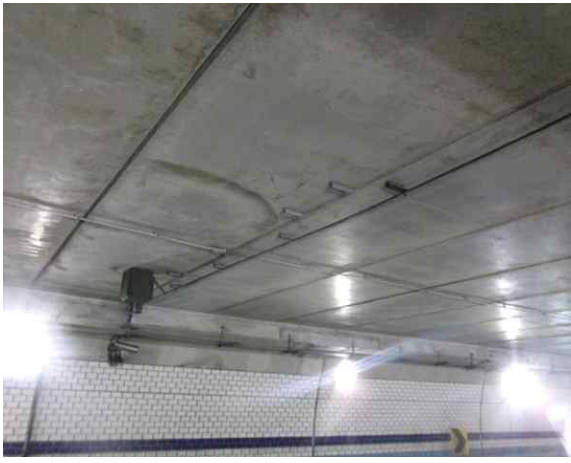
| 위 치 | 부속시설 S032 | 위 치 | 부속시설 S659 |

| 현 황 | 신호기 파손 | 현 황 | 신호기 파손 보수실시 |
