# 1. 금남IC2교

## 1.1 시설물의 개요

본 시설물은 국도46호선 상의 경기도 남양주시 화도읍 구암리에 위치한 교량으로 총 연장 135.0m, 폭 13.5m로 시공되어 있다.

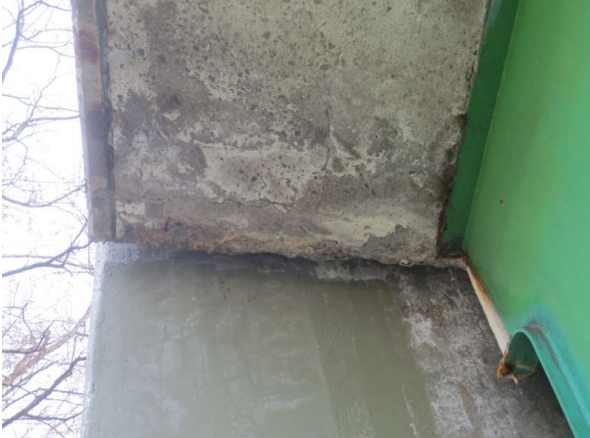
| <p>바닥판 박리 S3</p> | <p>바닥판 파손 S3</p> |

- 들뜸의 경우 S3 백태 발생부위에 동반되어 나타난 손상으로 국부적인 피복부족 구간에 교면수가 유입되며 발생한 손상으로 판단되며, 공용 중 손상진전에 의한 단면감소와 철근노출 우려가 있으므로 시설물 관리차원의 단면보수가 필요할 것으로 판단된다.
- 박리의 경우 S3(A2) 단부에 발생된 손상으로 Exp. Joint(A2) 누수에 의한 우수유입이 주요원인으로 판단되며, 누수의 경우 2019년 신축이음 교체 이후 현재일 까지 발생하지 않는 상태로 조사되었다. 시설물에 미치는 영향은 크지 않으나 시설물 관리차원의 단면보수가 이루어질 경우 보다 건전한 상태로 유지관리가 가능할 것으로 판단된다.

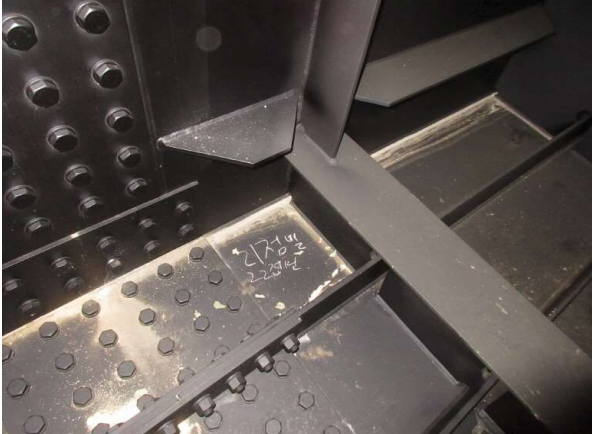
| <p>누수흔적 S1-G1-LF</p> | <p>도장박리 S1-G2-UF</p> |

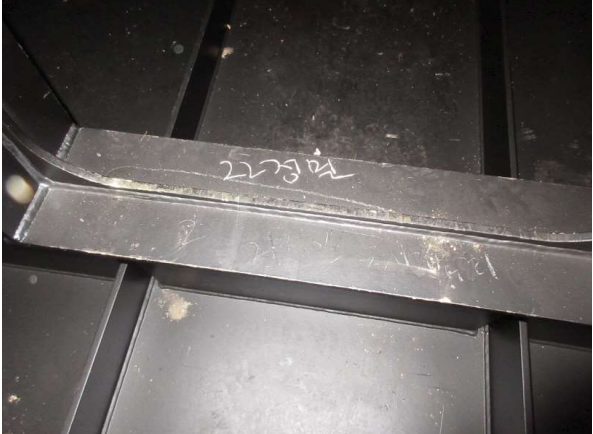
| <p>도장박리 S1-G2-LF</p> | <p>강제변형 S1-G3-UF</p> |

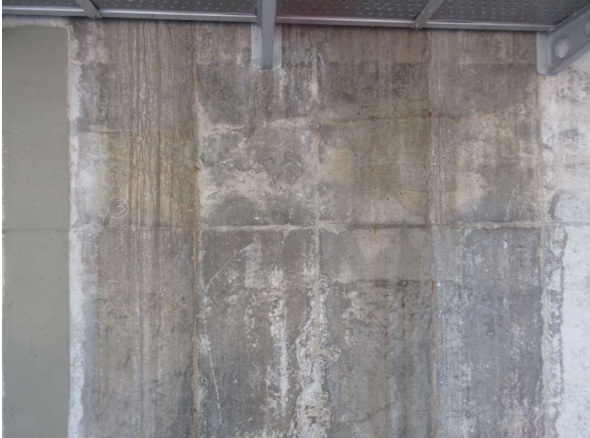
| <p>교대 누수흔적 A1</p> | <p>교대 누수흔적 A1</p> |

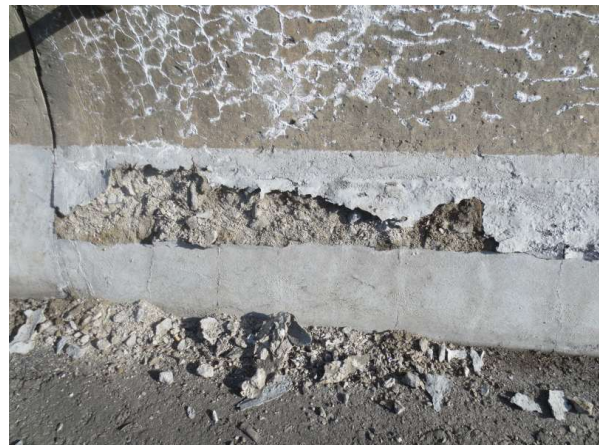
보수부 박락 S1

- 방호벽에 발생한 균열의 경우 건조수축 및 구속력에 의한 손상이며, 일부 손상의 경우 수분접촉에 의한 백태가 동반된 상태로 조사되었다.
- 백태의 경우 방호벽과 교면포장 이음부를 통한 교면수 유입에 의한 손상이며, 손상부 우수유입에 의한 박리, 박락이 발생한 것으로 판단된다.
- 공용기간 증가에 따른 접착력 저하로 설명판 망실이 발생하였으며, 차량충돌 등에 의한 외부 충격으로 방호벽 및 텔리네이트 파손이 조사되었다.
- 외관조사 당시 일부 손상들에 대한 보수를 실시한 것으로 확인되었으나, 주요 손상원인에 대한 보수가 이루어지지 못한 상태로 신규손상과 보수부 재손상이 발생한 것으로 조사되었다. 또한, 백태의 발생위치와 범위를 고려한 결과 지속적인 우수유입이 발생할 경우 기 보수된 범위보다 넓은 박리, 박락 등의 2차 손상우려가 있으므로 반드시 교면수 유입 차단이 이루어져야 할 것으로 판단된다.

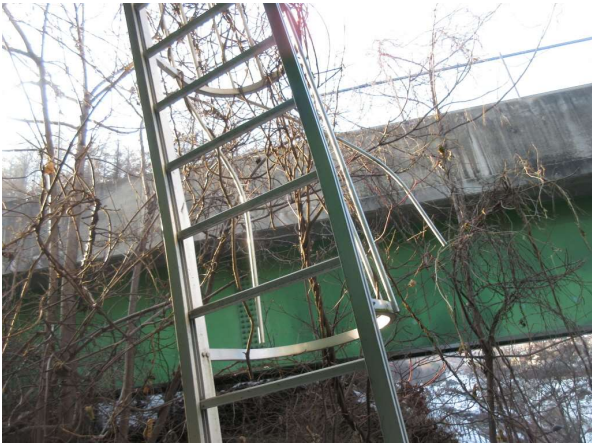
| 점검사다리 난간 파손 A1 | 점검사다리 파손 P2 |

- 점검시설에 발생한 사다리 파손의 경우 공용기간 증가 및 외부충격에 의한 손상으로 판단되며, 작업자의 안전성 확보를 위한 재설치가 적합할 것으로 판단된다.
