### 3. 금남IC RAMP-A교(상)

#### 3.1 시설물의 개요

본 시설물은 경기도 남양주시 화도읍 금남리에 위치한 교량으로 총 연장 175.0m, 폭 14.4~17.8m로 시공되어 있다.

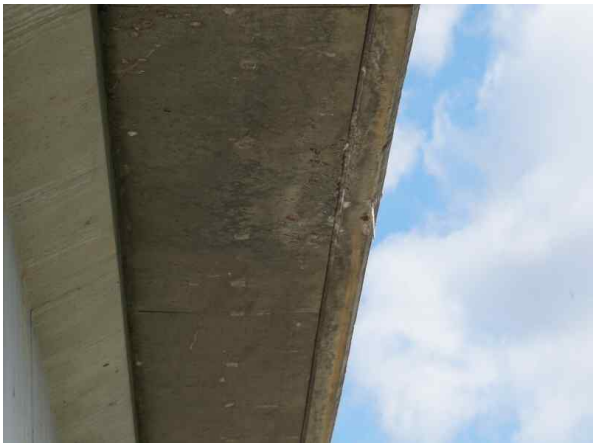
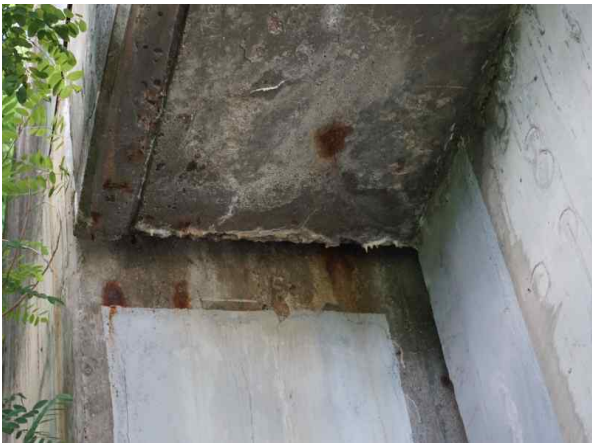
| 캔틸레버 백태 S1 | 캔틸레버 백태 S1 |

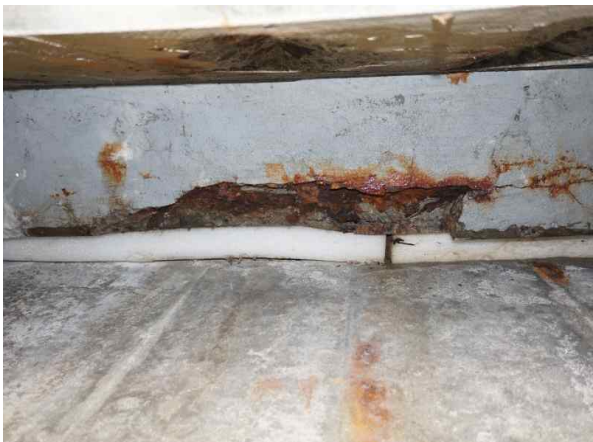
| 바닥판 박락 및 철근노출 S1 | 캔틸레버 박락 S1 |

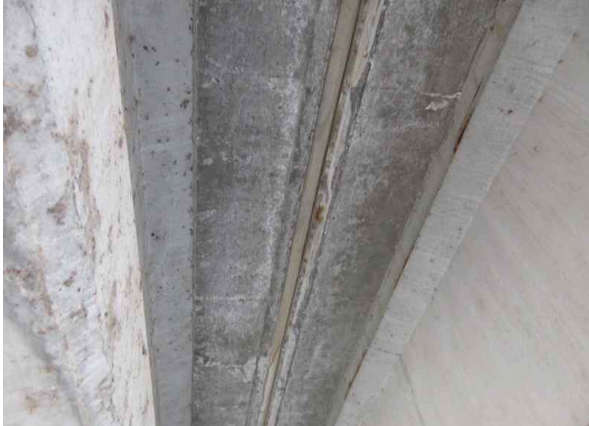
| <p>바닥판 종조인트 누수흔적 S2</p> | <p>바닥판 열화 S3</p> |

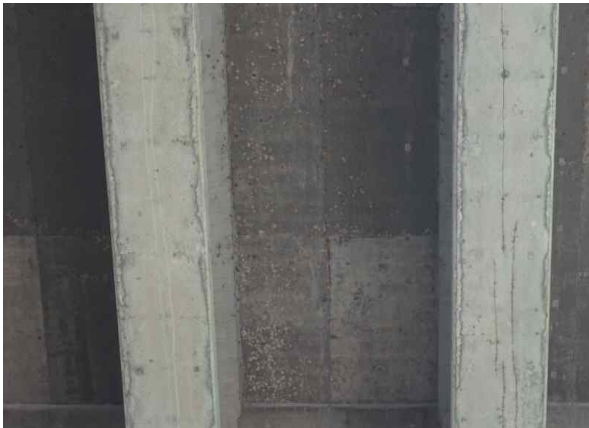
| <p>바닥판 열화 S3</p> | <p>바닥판 박락 및 철근노출 S3</p> |

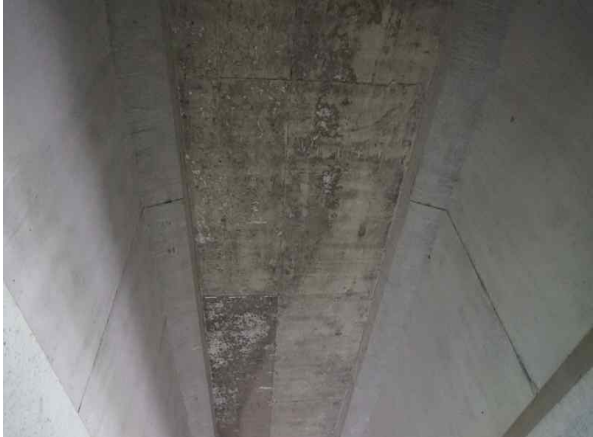
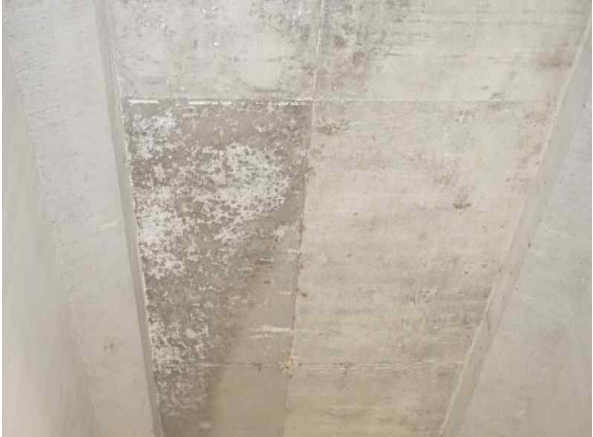
| 바닥판 백태 S4 | 바닥판 백태 S4 |

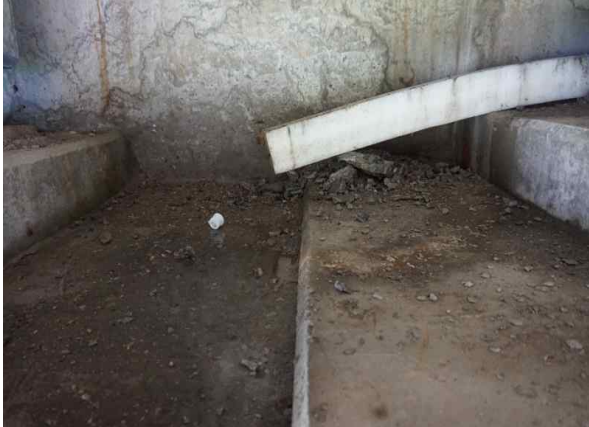
| 교대 페콘크리트 적치 A1 | 교대 균열(0.3mm미만) A1 |

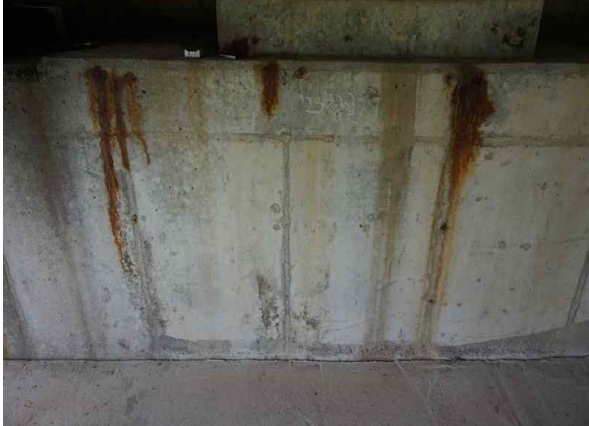
| 교대 녹 발생 A1 | 교대 누수흔적 A1 |

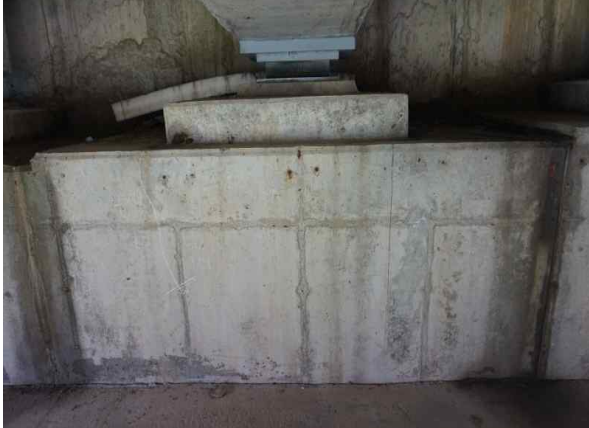
| 교대 누수흔적 A1 | 교대 박리 A1 |

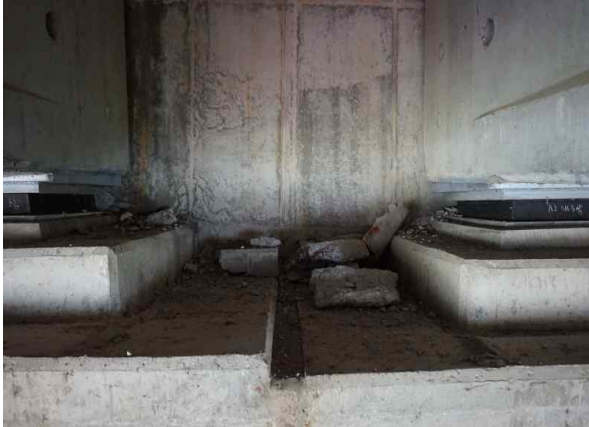
| 폐콘크리트 적치 A1 | 교대 박리 A1 |

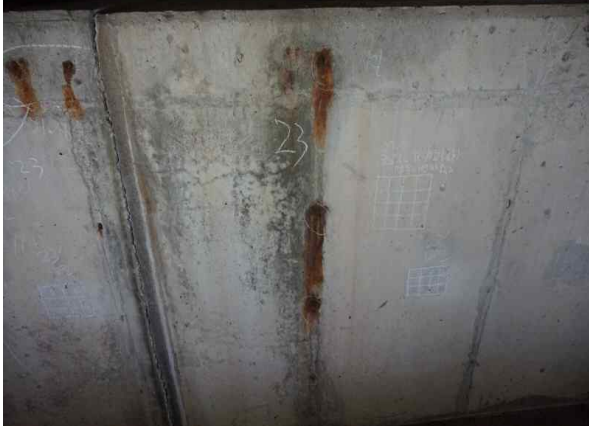
| 교대 녹발생 A2 | 교대 박리 A2 |

- 균열(0.3mm미만)의 경우 시공초기 건조수축 및 온도변화에 따른 비구조적 손상이며, 신축이음 누수에 의한 수분접촉과 동결융해 등의 여러 요인으로 일부손상이 진전되어 균열(0.3mm이상)이 발생하였다.
- 백태의 경우 신축이음 누수로 흙벽과 벽체에 침입수가 발생되어 나타난 손상으로 백태의 형태가 유종을 띄지 않고 옅은 백화현상으로 조사되었으며, 반발경도 측정기를 통한 측정결과 내구성 저하우려는 없는 상태로 확인되었다. 다만, 지속적인 수분접촉과 다량의 면적에 백태가 발생한 만큼 지속적인 점검을 통한 내구성 확인이 필요할 것으로 판단된다.
- 폐 콘크리트 적치는 발현시기가 신축이음장치교체(국도46호선 금남2교(상) 등 시설물보수공사 2022.12)시기와 일치하여 시공당시 발생한 퇴적물로 확인되었다.
- 교대 A1 좌측면(G6)에 발생한 박락 및 철근노출의 경우 신축이음 누수, 유도배수관 미설치, 배수관 부식, 동절기 제설제 등의 복합적 요인에 의한 손상으로 동절기(12월) 조사당시 침투수 동결 및 철근부식에 의한 박리가 조사되었으며, 손상진전 확인을 위한하절기(4월) 조사당시 표면의 완전 박락과 재료분리에 의한 골재 및 시멘트의 유실이 확인되었다.
- 현재일 기준 교대 전면벽체에 박리가 일부 진전된 상태로 연단거리 확보와 받침장치 지지를 위한 최우선적인 보수가 이루어져야 할 것으로 판단된다.

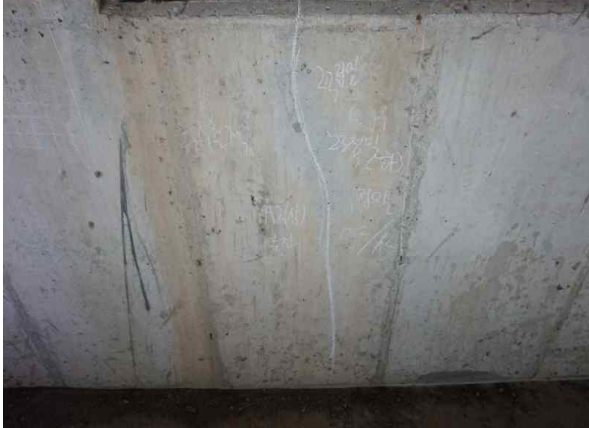
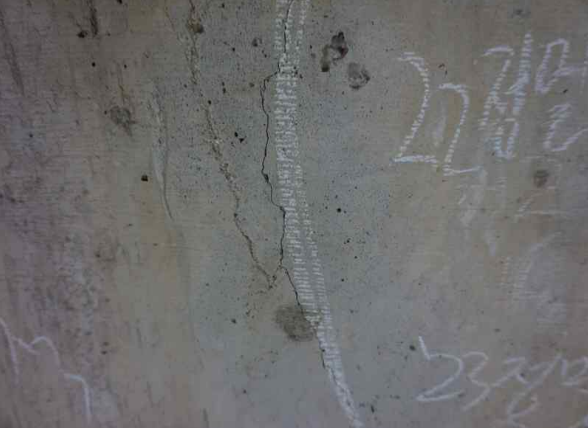
| 교대 균열(0.3mm이상) A2 | 교대 균열(0.3mm이상) A2 |

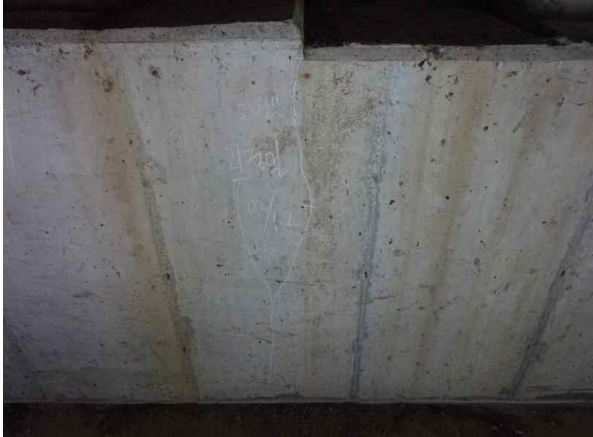
| 교대 균열(0.3mm이상) A2 | 교대 누수흔적 A2 |

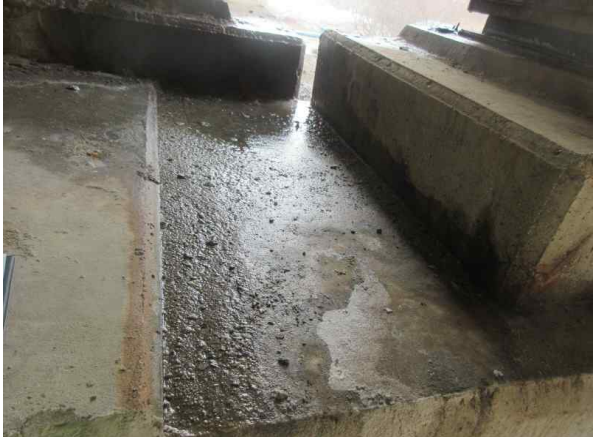
| <p>교각 체수 P2</p> | <p>교각 박락 P3</p> |

- 균열(0.3mm미만), 망상균열은 시공초기 건조수축 및 온도변화에 따른 비구조적 손상이며, 기 점검 자료와 비교·검토한 결과 손상의 진전은 확인되지 않았다.
- P2는 도로확장구간으로 교각일부 상면이 외기에 노출되는 상태이며, 신축이음 누수에 의한 우수와 제설제가 손상부와 접촉되며 체수와 박리가 발생한 상태로 조사되었다. 박리의 경우 손상 대부분이 P2 코핑부 하면에 위치하고 있으며, 공용 중 박락으로 진전될 경우 교량 하부에 설치된 근린시설 이용자 또는 교량 하부를 횡단하는 차량과의 충돌우려가 있으므로 우선적인 보수를 통한 사고예방이 필요한 것으로 판단된다.
- 체수의 경우 지속적인 우수접촉과 신축이음 누수에 의해 표면이 침식되며 발생한 손상으로 판단되며, 공용 중 반복적인 동결융해 작용에 의한 콘크리트 열화와 박리 등의 2차 손상 우려가 있으므로 단면보수와 배수 홈 설치가 필요한 상태로 조사되었다.
- 누수흔적의 경우 우천 또는 신축이음 누수에 의한 손상으로 일부 표면에 오염이 발생한 상태로 조사되었으나, 콘크리트의 열화, 박리 등의 2차 손상은 발생하지 않은 상태로 조사되었다.

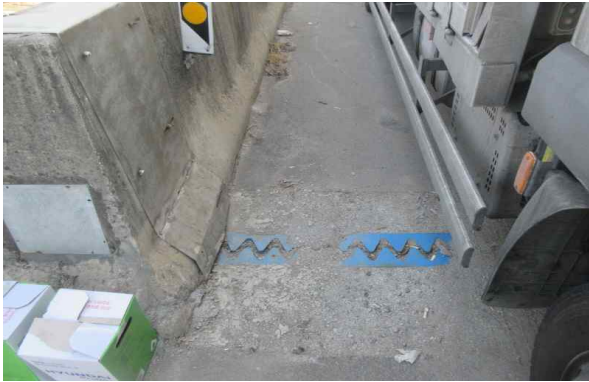
| 후타재 박리 Exp.Joint-P2 | 차수판 볼트탈락 Exp.Joint-P2 |

- 신축이음 누수의 경우 2022. 06에 교체가 이루어진 것으로 확인되었으며, 교체시기를 고려한 결과 시공미흡에 의한 누수로 판단된다. 공용 중 손상증진 우려가 있으므로 하자보수가 필요한 것으로 판단된다.
- 유간토사퇴적의 경우 방호벽 하단부 박락에 의한 시멘트 및 골재유출에 의한 손상으로 신축 거동 확보를 위한 청소가 필요하며 방호벽 보수를 통한 퇴적물 유출차단이 필요한 것으로 판단된다.
- 후타재 박리의 경우 2022. 06에 교체가 이루어진 것으로 확인되었으며, 교체시기를 고려한 결과 시공미흡에 의한 품질저하로 판단된다. 공용 중 손상증진 우려가 있으므로 하자보수가 필요한 것으로 판단된다.
- 차수판 볼트탈락의 경우 공용 중 차량통행 시 발생하는 진동에 의한 손상으로 구조물에 미치는 영향은 없는 손상이나 공용 중 추가적인 볼트탈락 등에 의한 차수판 탈락 시 통행중인 차량과의 충돌우려가 있으므로 볼트 재설치가 필요하며, 보수 이후 볼트체결 상태에 대한 확인이 필요한 것으로 판단된다.

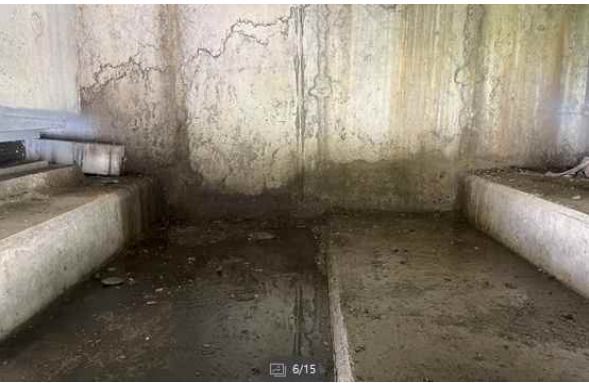
| 신축이음 하부누수 Exp.Joint-A2 | 후타재 박리 Exp.Joint-A2 |

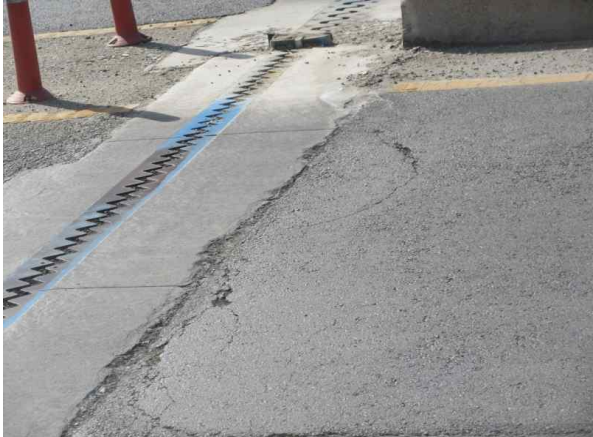
| 교면포장 균열 S1 | 접속부 교면포장 망상균열 |

- 포장망상균열의 경우 공용 중 발생하는 반복하중과 탄성거동에 의한 손상이며 기 점검 시 조사된 포장균열이 진전된 손상으로 확인되었다.
- 이물질 퇴적의 경우 폐기물 적치에 의한 손상으로 우천 시 우수흐름에 따라 도로부로 이동 될 경우 차량과의 충돌에 의한 사고위험이 있으므로 청소를 통한 제거가 필요하다.
- 토사퇴적의 경우 방호벽 박락에 의한 골재와 모래 등의 유출에 의한 손상으로 방호벽 보수 와 퇴적물에 대한 청소가 병행되어야 할 것으로 판단된다.

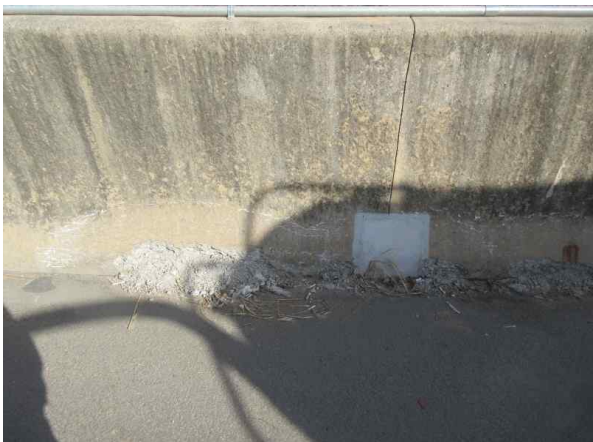
| 방호벽 박락 S4 | 방호벽 철근노출 S4 |

- 교면포장과 방호벽 이음부 사이로 교면수가 유입되어 망상균열, 백태, 박리, 박락 등의 손상이 발생하였으며, 방호벽 하단에 발생한 박락부에 지속적인 우수가 유입되며 골재, 모래 등의 재료가 유실된 상태로 조사되었다.
- 유실된 재료에 의한 배수구 막힘, 신축이음 유간 토사퇴적 등의 2차 손상이 발생하였으며, 내구성 저하에 의한 기능발휘가 어려운 상태로 판단되어 보수를 통한 내구성 회복이 필요한 것으로 판단된다.
- 손상별 부분보수는 보수의 효과를 보기 어렵다 판단되어, 방호벽 전체에 대한 주의관찰 및 일괄적보수와 갓길차로 측 부분재포장(시트방수)이 필요한 것으로 판단된다.

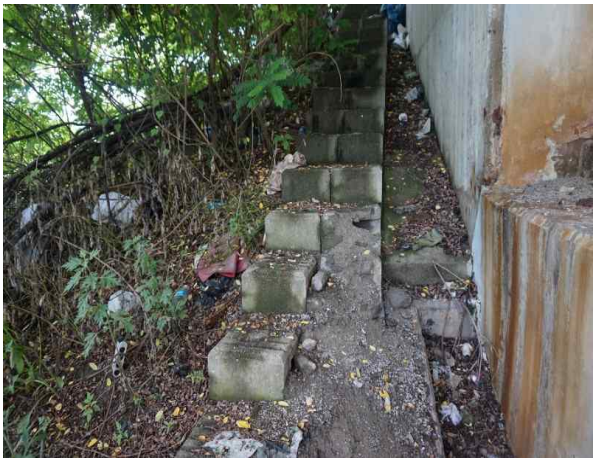
| 점검계단 파손 A1 | 점검사다리 상태양호 P2 |

- 교대A1에 발생한 점검계단 파손의 경우 공용기간 증가에 따른 노후화 및 외기환경에 의한 손상으로 판단된다.
- 점검계단 파손의 경우 교대의 접근을 용이하기 위한 시설물로 설치되어 있으나, 점검계단 이외 부재의 접근이 용이한 상태로 현 시점에서의 보수는 크게 요구되지 않는 상태로 판단되어 추후 시기적 고려를 통한 보수가 적합할 것으로 판단된다.
