### 3. 금남IC RAMP-A교(상)

## 손상현황 사진(전차 점검 활용 사진)

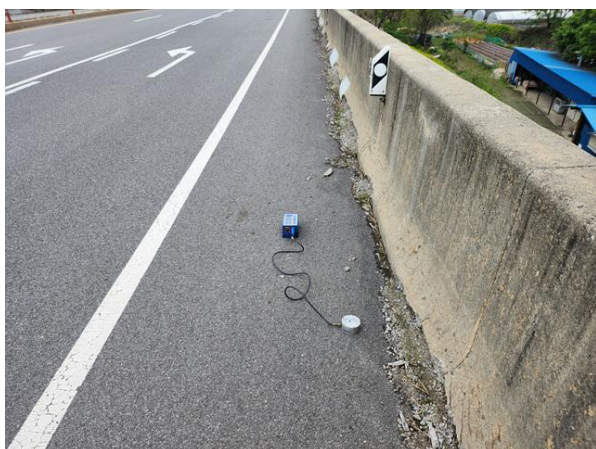
진동측정 작업사진

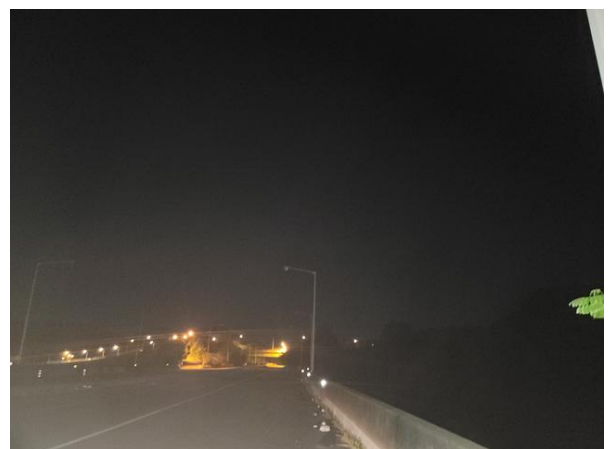
휘도측정 작업사진(조명 가동X)

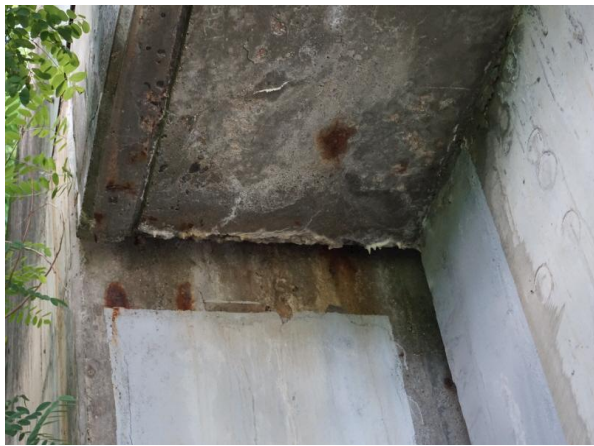
| 칸틸레버 백태 S1 | 칸틸레버 백태 S1 |

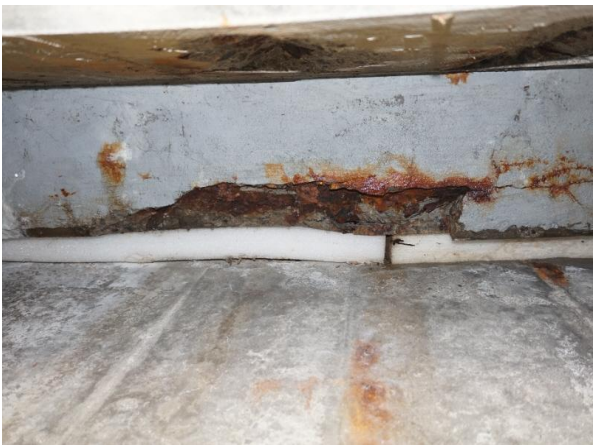
| 바닥판 박락 및 철근노출 S1 | 칸틸레버 박락 S1 |

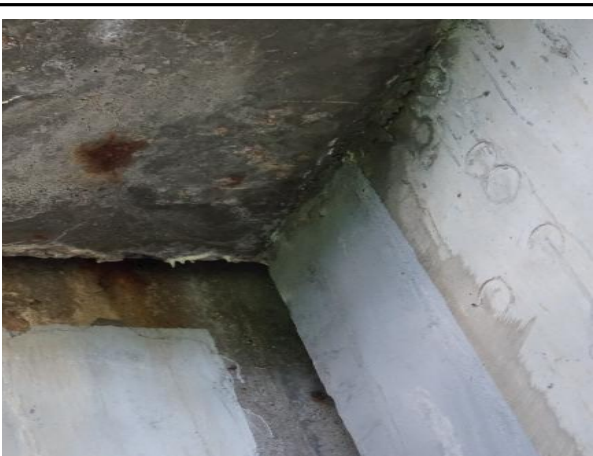
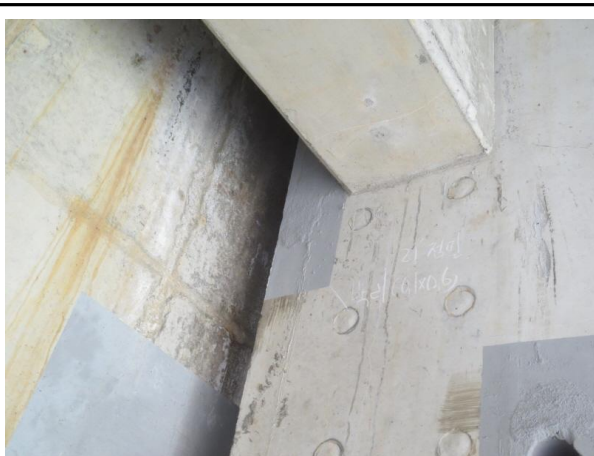
| 거더 보수상태양호 S1-G6 | 거더 보수상태양호 S1-G5 |

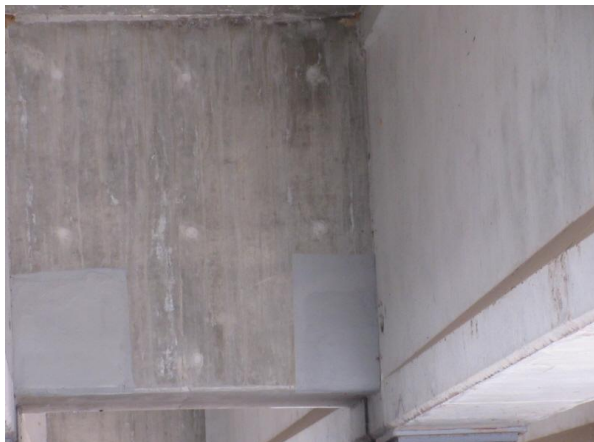
| <p>가로보 보수부 박락 S2 G3~G4 CB3</p> | <p>가로보 보수상태 양호</p> |

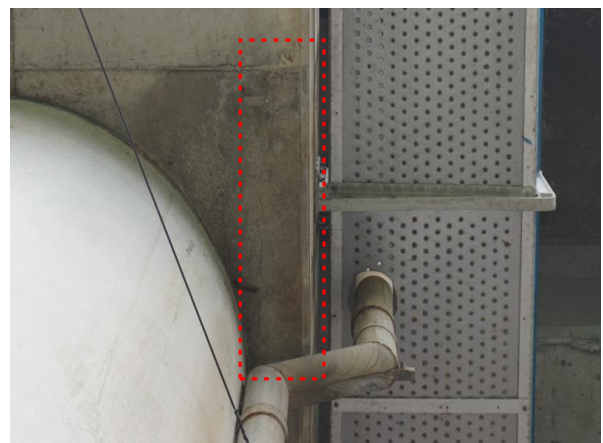
교각 코핑부 박리 P2

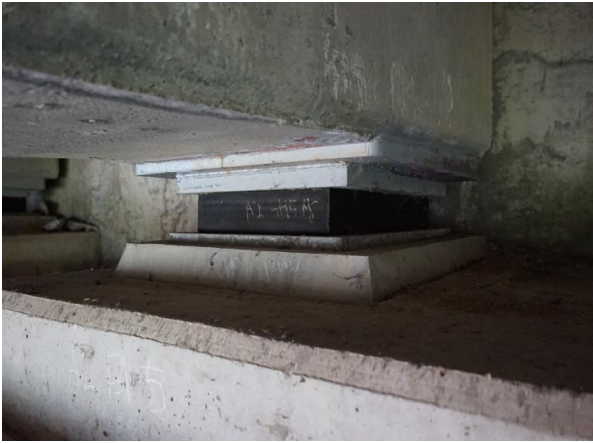
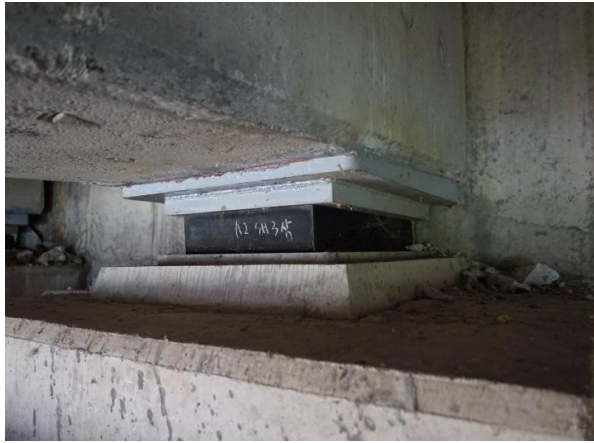
| <p>받침장치 보수 상태양호 A2 SH3</p> | <p>받침장치 보수 상태양호 A2 SH5</p> |

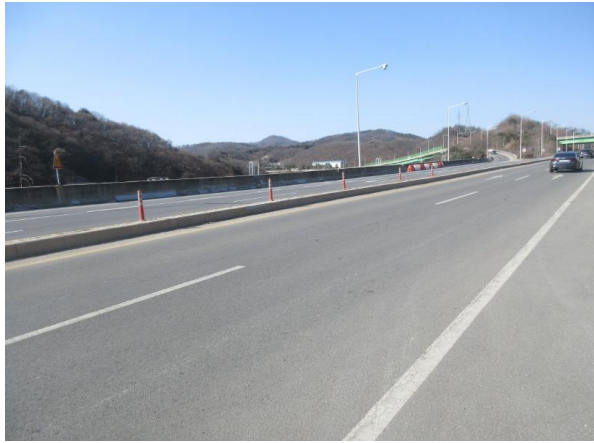
| <p>교면포장 이물질 퇴적 S3</p> | <p>교면포장 상태양호 S2</p> |

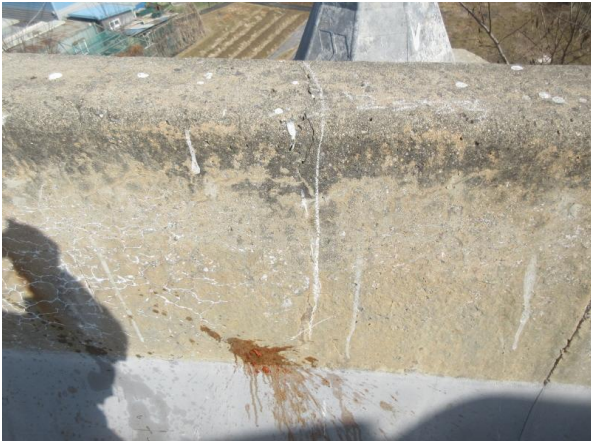
| 방호벽 균열 (0.3mm미만) S1 | 방호벽 망상균열 및 백태 S1 |

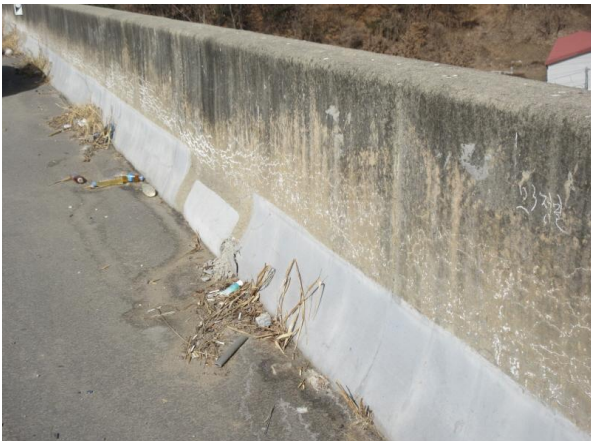
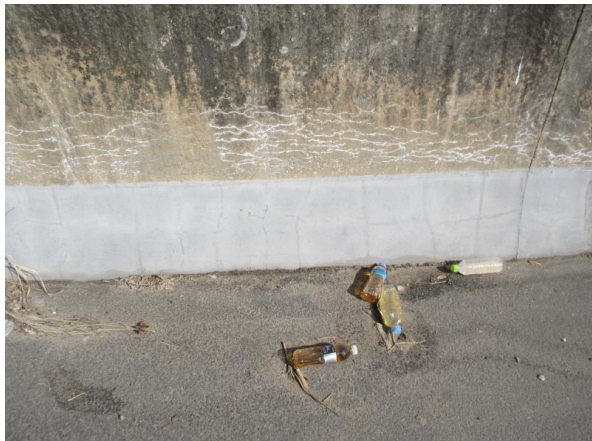
| 방호벽 망상균열 및 백태 S1 | 방호벽 망상균열 및 백태 S1 |

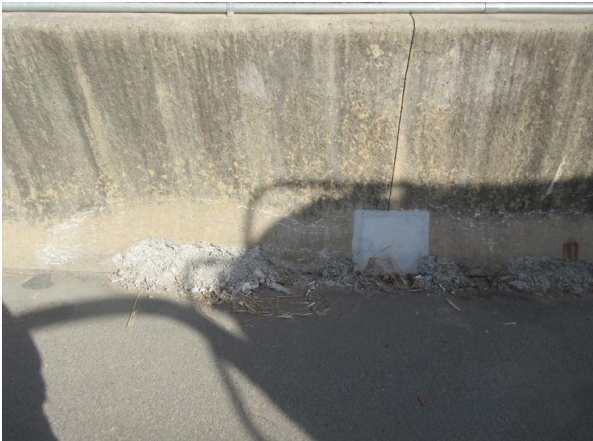
| 방호벽 박락 S4 | 방호벽 철근노출 S4 |

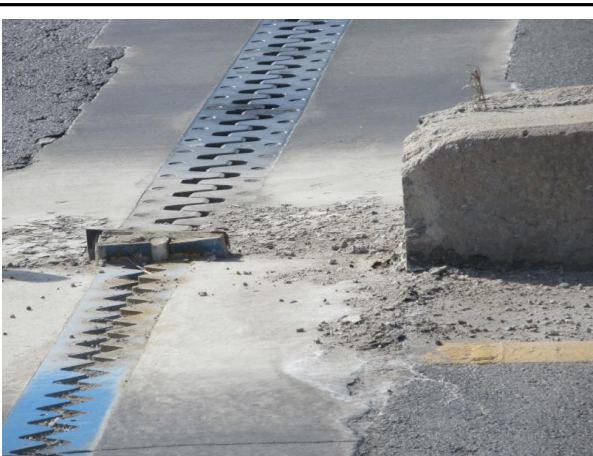
| 중앙분리대 상행 박락 S1 | 중앙분리대 하행 박락 S1 |

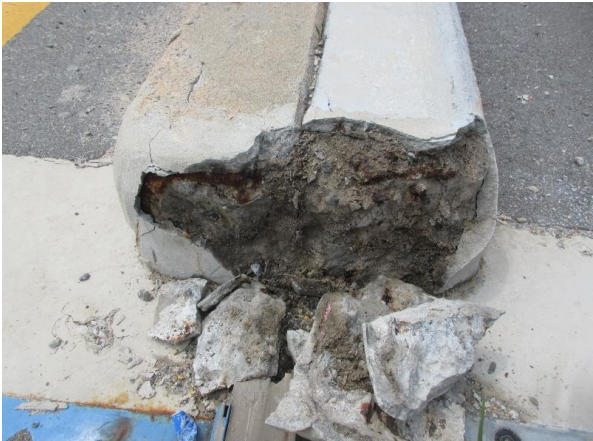
| 중앙분리대 상행 박락 및 철근노출 S4 | 중앙분리대 보수부 표면박리 S4 |

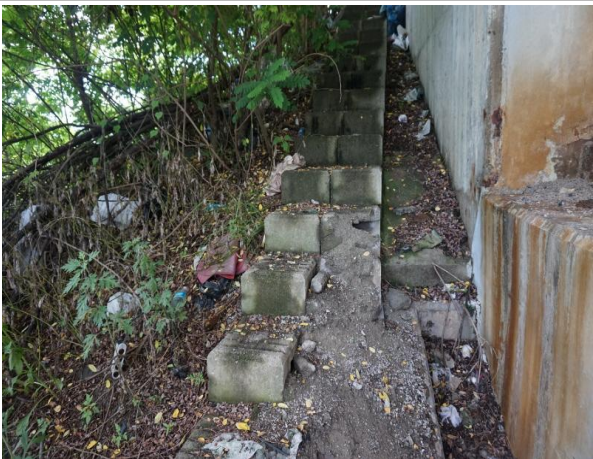
| 점검계단 파손 A1 | 점검사다리 상태양호 P2 |

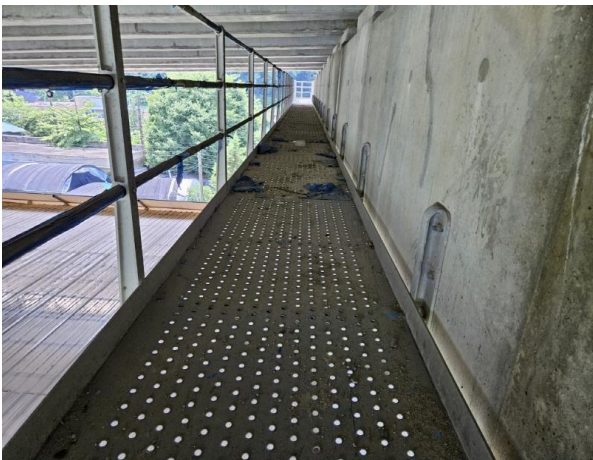
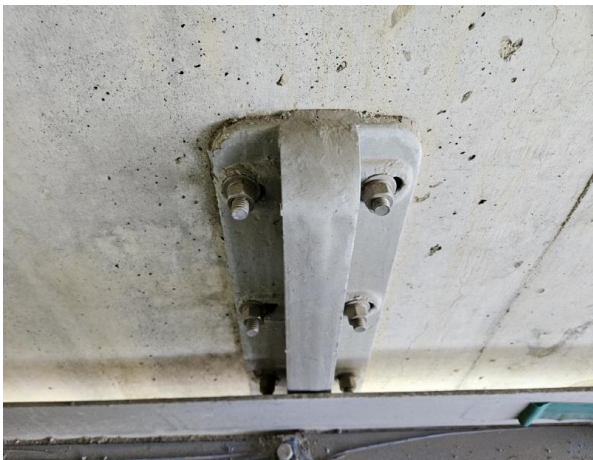
| 점검통로 상태양호 P3 | 점검통로 고정장치 상태양호 P3 |
