# 1. 금남IC2교

## 1.1 시설물의 개요

본 시설물은 국도46호선 상의 경기도 남양주시 화도읍 구암리에 위치한 교량으로 총 연장 135.0m, 폭 13.5m로 시공되어 있다.

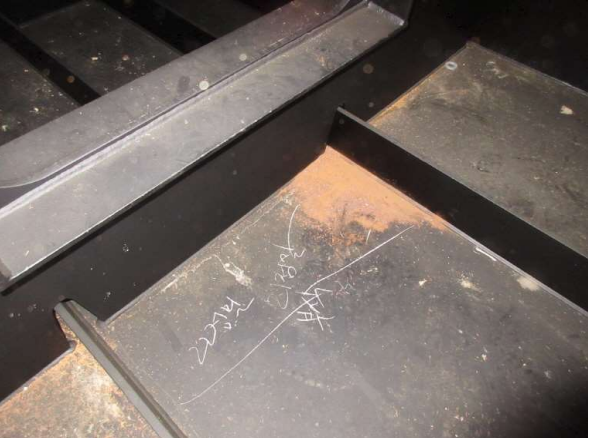
| <p>강재부식 S2-G1-LF</p> | <p>강재부식 S2-G1-LF</p> |

- 누수흔적의 경우 교량의 외측부에 시공된 G1, G3에 발생한 손상으로 우천 시 스플라이스 이음부로 우수가 유입되어 발생한 손상으로 조사되었다. 외관조사를 통한 검토 결과 우수의 유입량이 많지 않으며 도장박리나 부식과 같은 2차 손상이 발생하지 않은 상태로 조사되어 현 시점에서 부재에 미치는 영향은 없는 것으로 판단된다. 하지만 공용 중 지속적인 우수의 유입이 발생할 경우 2차 손상발생 및 내구력 저하 우려가 있으므로 실링보수를 통한 우수차단이 필요한 것으로 판단된다.
- 폐자제 적치의 경우 용접, 조명(전기설비)설치, 재하시험 등 유지관리 작업도중 발생한 폐기물로 시설물 관리차원의 청소를 통한 제거가 적합한 것으로 판단된다.
- 도장긁힘 및 강재변형의 경우 리브에 발생한 손상으로 시공초기 운반 및 적치과정에 발생한 손상이며, 강재변형의 경우 내구성에 미치는 영향은 경미할 것으로 판단되나 지속적인 점검을 통한 관리가 이루어져야 할 것으로 판단된다.
- 도장박리의 경우 손상의 형태가 시공초기 외부충격, 도장미흡, 용접열에 의한 손상이며, 일부 손상의 경우 부식이 발생한 상태로 도장보수를 통한 부식방지가 필요한 것으로 판단된다.
- 부식의 경우 하부플랜지와 스플라이스에 주로 발생하였으며, 도장박리와 우수유입에 의한 손상으로 판단된다. 현장조사 당시 부식에 의한 단면감소는 확인되지 않았으며 손상의 정도가 경미하나 장기적 측면에서 도장보수가 필요한 것으로 판단되며, 보수 시 부식에 한정적인 일부보수보다 손상원인에 대한 보수가 병행되어 이루어질 경우 보다 경제적인 측면과 유지관리에 용이할 것으로 판단된다.

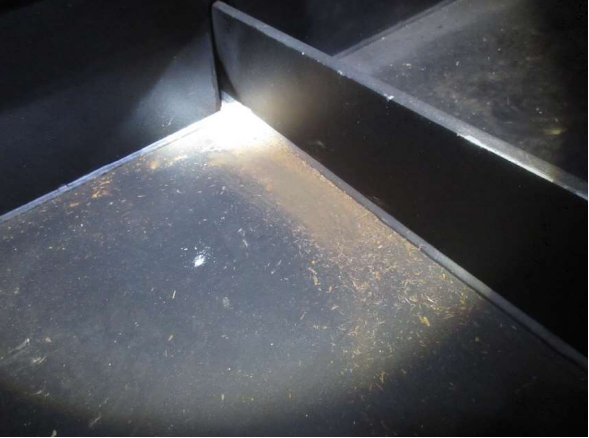
| <p>도장박리 S2-G2-UF</p> | <p>강재부식 S2-G2-LF</p> |

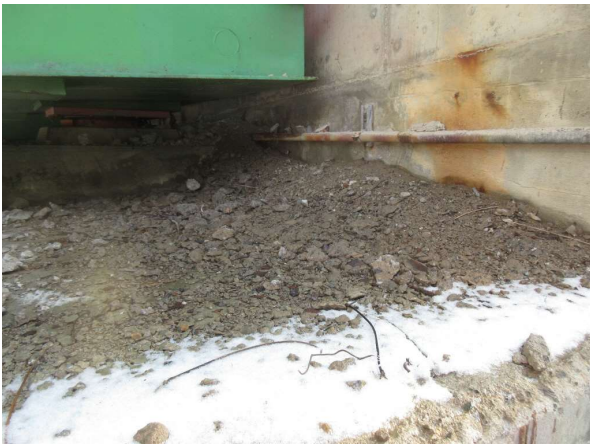
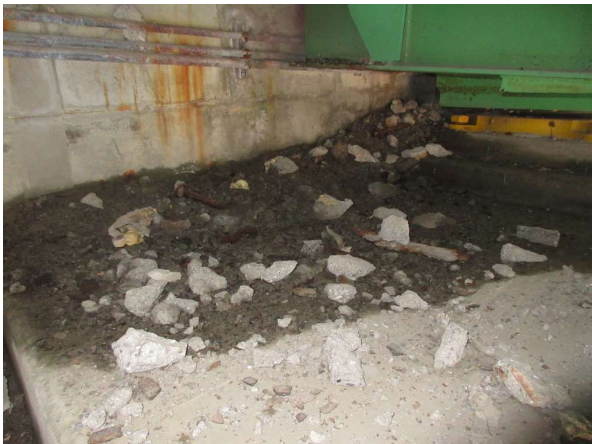
| <p>교대 폐콘크리트 적치 A1</p> | <p>교대 폐콘크리트 적치 A1</p> |

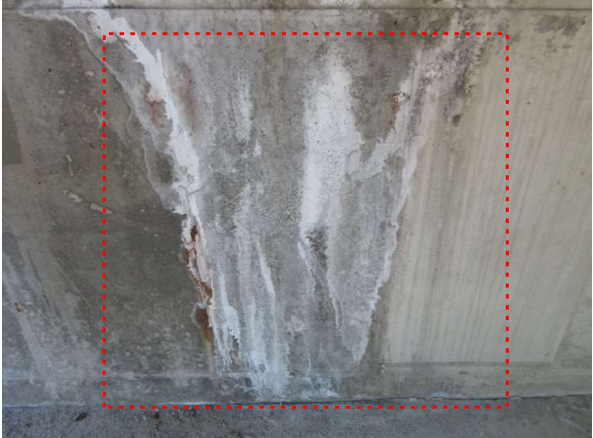
| <p>교대 박리 A2</p> | <p>교대 백태 A2</p> |

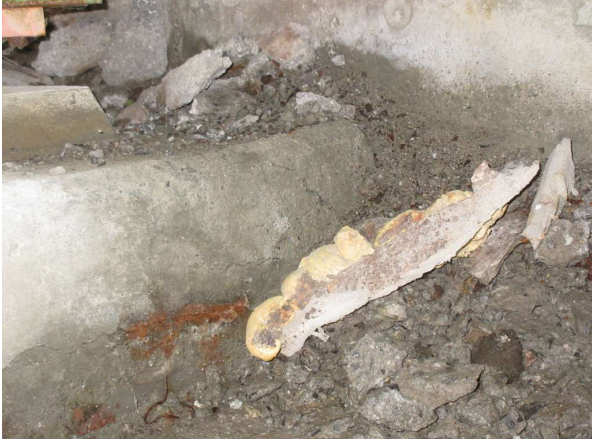
| 받침콘크리트 파손 A1-SH1 | 재료분리 A2-SH1 |

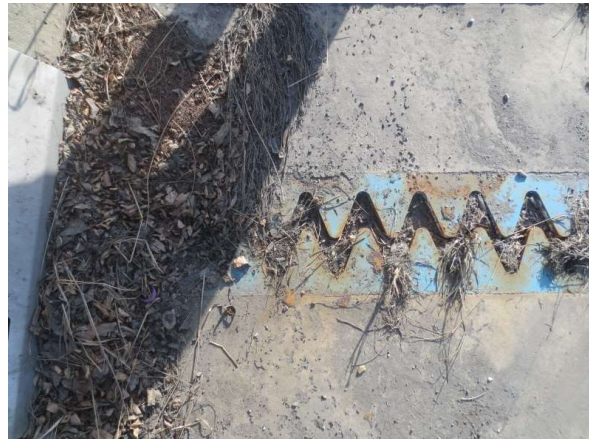
| 차수판 볼트탈락 Exp.Joint-A2 | 유간 토사퇴적 Exp.Joint-A2 |

- 차수판 볼트탈락의 경우 공용 중 차량통행 시 발생하는 진동에 의한 손상으로 구조물에 미치는 영향은 없는 손상이나 공용 중 추가적인 볼트탈락 등에 의한 차수판 탈락 시 통행중인 차량과의 충돌우려가 있으므로 볼트 재설치가 필요하며, 보수 이후 볼트체결 상태에 대한 확인이 필요한 것으로 판단된다.

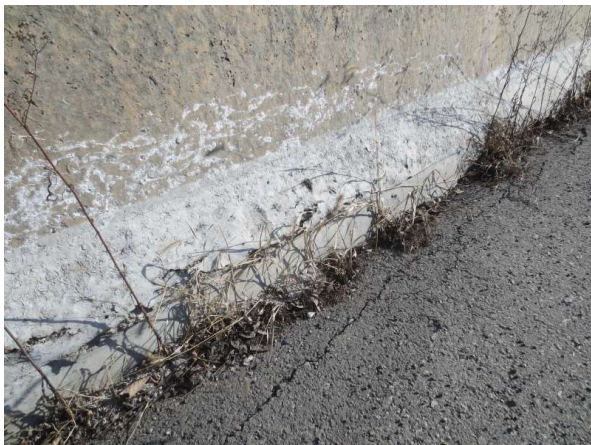
방호벽 보수부 박리 S1

- 방호벽에 발생한 균열의 경우 건조수축 및 구속력에 의한 손상이며, 일부 손상의 경우 수분접촉에 의한 백태가 동반된 상태로 조사되었다.
- 백태의 경우 방호벽과 교면포장 이음부를 통한 교면수 유입에 의한 손상이며, 손상부 우수유입에 의한 박리, 박락이 발생한 것으로 판단된다.
- 공용기간 증가에 따른 접착력 저하로 설명판 망실이 발생하였으며, 차량충돌 등에 의한 외부 충격으로 방호벽 및 텔리네이트 파손이 조사되었다.
- 외관조사 당시 일부 손상들에 대한 보수를 실시한 것으로 확인되었으나, 주요 손상원인에 대한 보수가 이루어지지 못한 상태로 신규손상과 보수부 재손상이 발생한 것으로 조사되었다. 또한, 백태의 발생위치와 범위를 고려한 결과 지속적인 우수유입이 발생할 경우 기 보수된 범위보다 넓은 박리, 박락 등의 2차 손상우려가 있으므로 반드시 교면수 유입 차단이 이루어져야 할 것으로 판단된다.

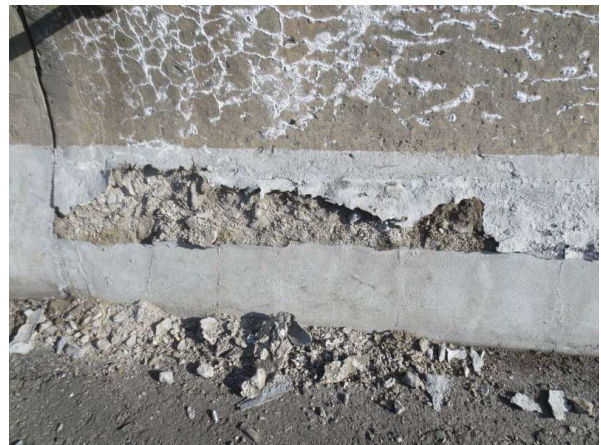
보수부 박락 S1

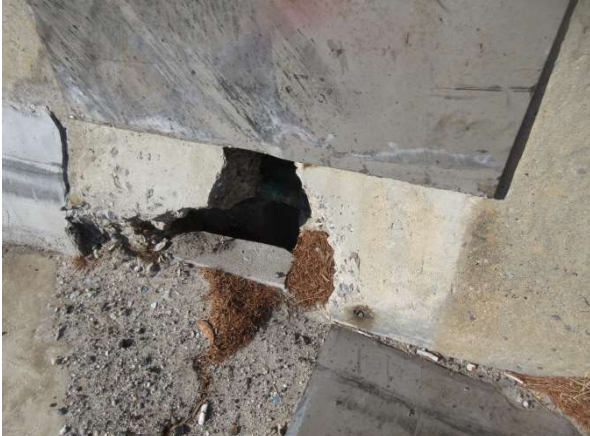
| <p>방호벽 파손 S3</p> | <p>방호벽 균열(0.3mm이상) S3</p> |

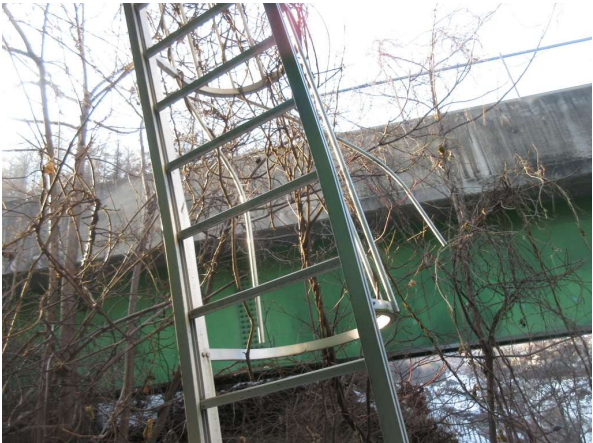
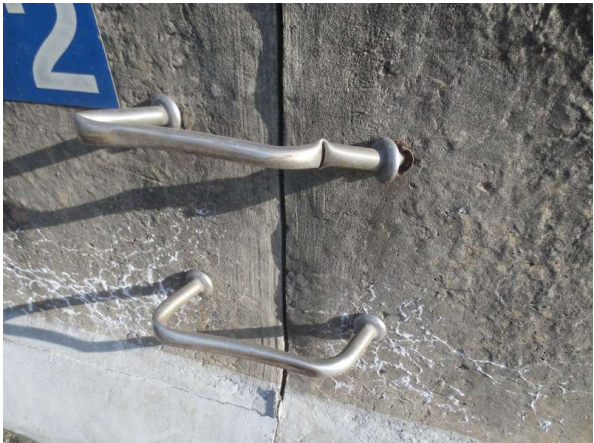
| 점검사다리 난간 파손 A1 | 점검사다리 파손 P2 |

- 점검시설에 발생한 사다리 파손의 경우 공용기간 증가 및 외부충격에 의한 손상으로 판단되며, 작업자의 안전성 확보를 위한 재설치가 적합할 것으로 판단된다.
