## 2. 금남IC3교

## 손상현황 사진

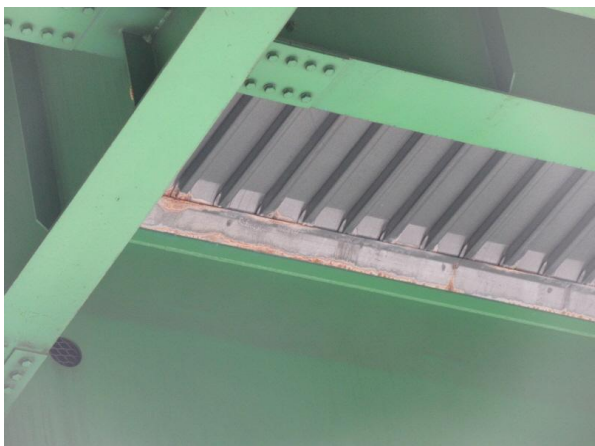
| <p>Deck Plate 백태 S1</p> | <p>캔틸레버 파손 S2</p> |

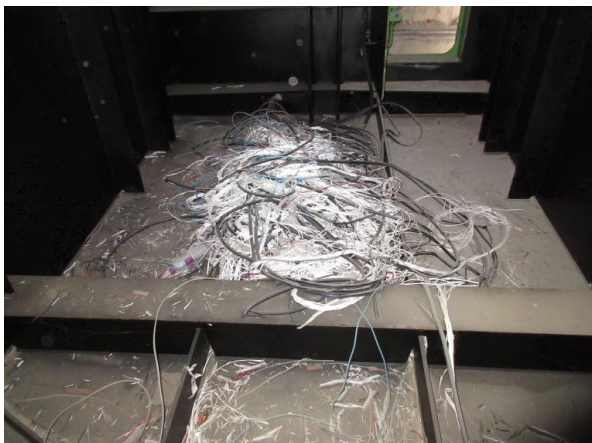
폐자재 적치 S4-G2-LF

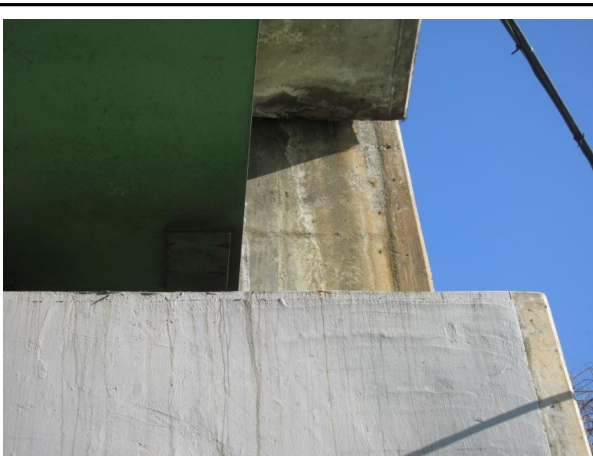
| 교대 백태 A1 | 교대 보수현황 A1 |

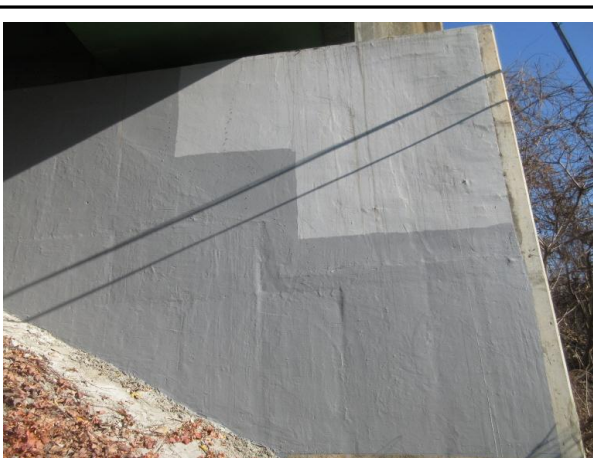
| 교대 보수현황 A1 | 교대 보수현황 A1 |

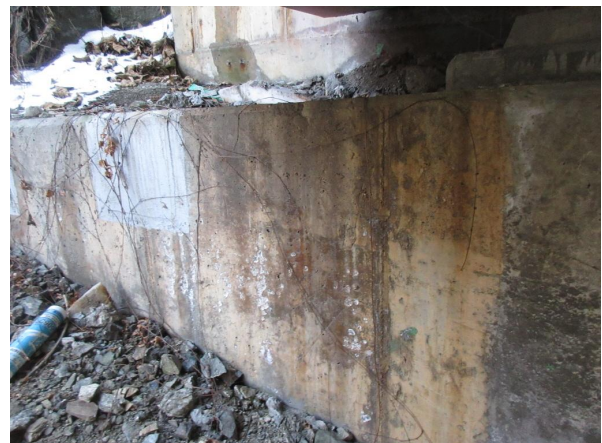
교대 표면오염 A2

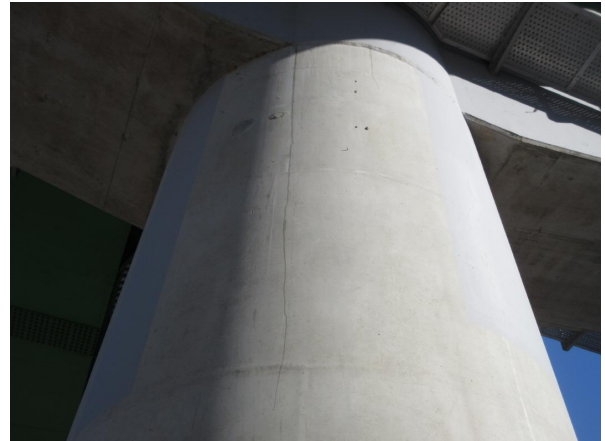
보수현황 상태양호 P2

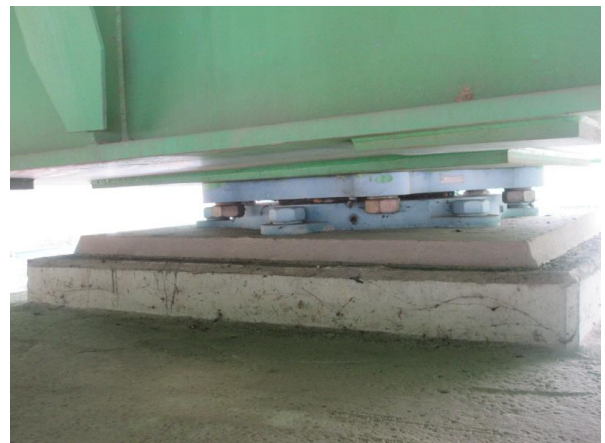
받침장치 상태양호 P2-SH1

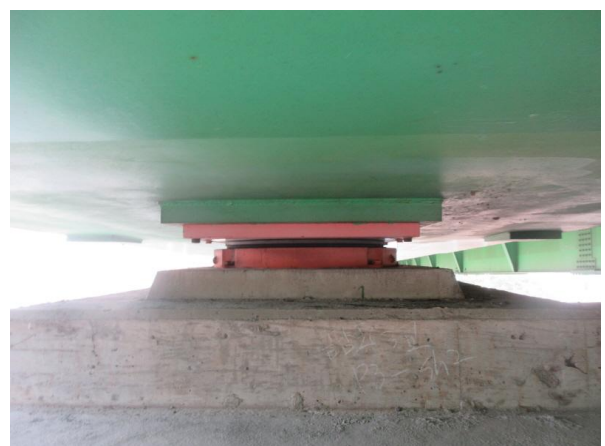
받침장치 상태양호 P3-SH2

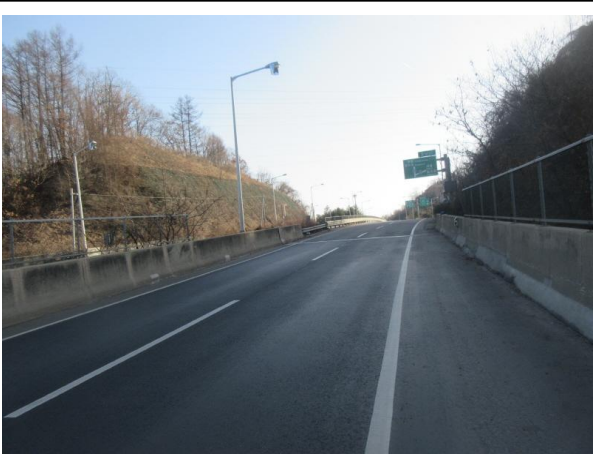
| 교면포장 상태양호 | 접속포장 파손(경미) |

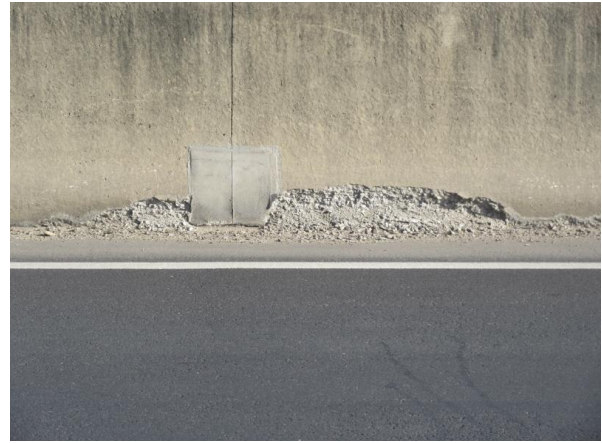
방호벽 박락 S2

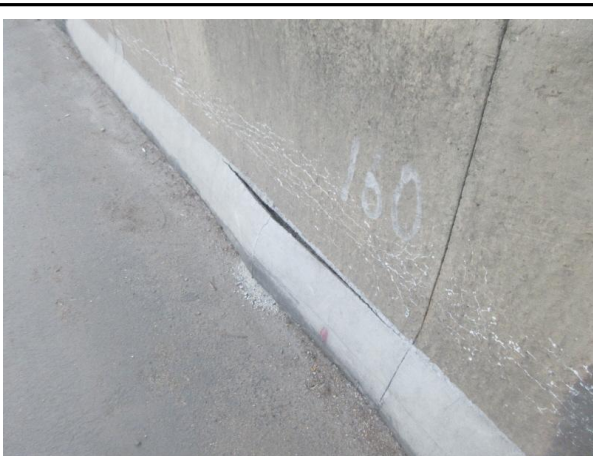
| <p>방호벽 박락 S4</p> | <p>방호벽 백태 S4</p> |

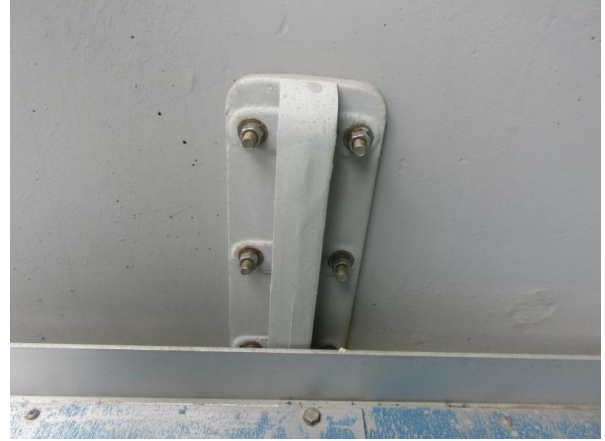
점검통로 고정장치 상태양호 P2
