# 1. 금남IC RAMP-A교(하)

## 1.1 시설물의 개요

본 시설물은 경기도 남양주시 화도읍 금남리에 위치한 교량으로 총 연장 175.0m, 폭 14.4~17.8m로 시공되어 있다.

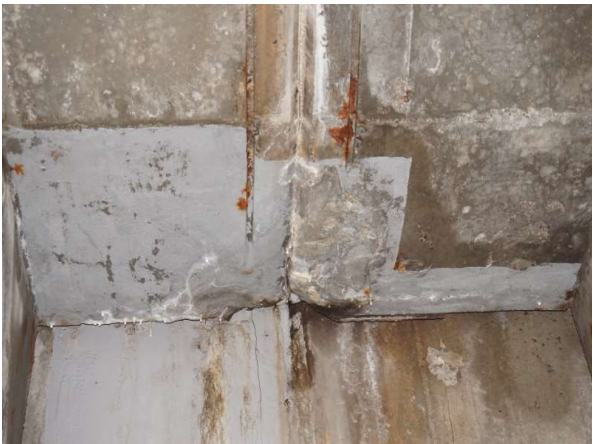
| 캔틸레버 박락 S1 | 바닥판 백태 S1 |

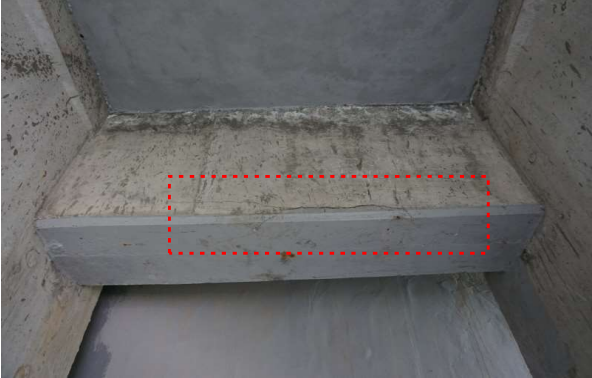
| 가로보 박리 S1 G1~G2 CB1 | 가로보 균열(0.3mm미만) S1 G3~4 CB1 |

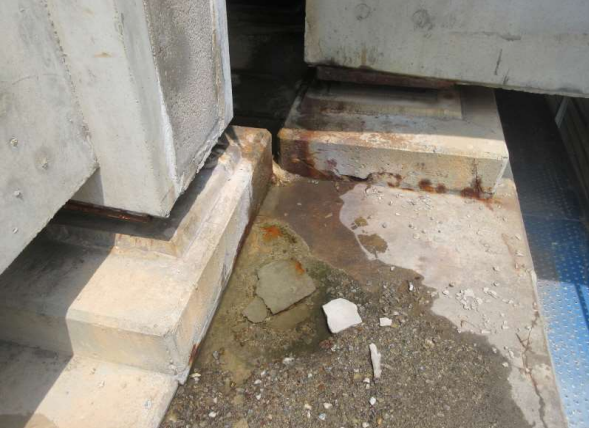
| <p>후타재 박리 Exp.Joint-A1</p> | <p>신축이음 하부누수 Exp.Joint-P2</p> |

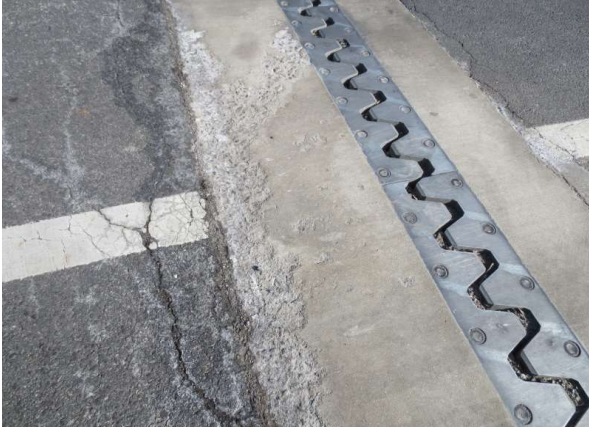
| <p>후타재 박리 Exp.Joint-P2</p> | <p>후타재 균열 Exp.Joint-P2</p> |

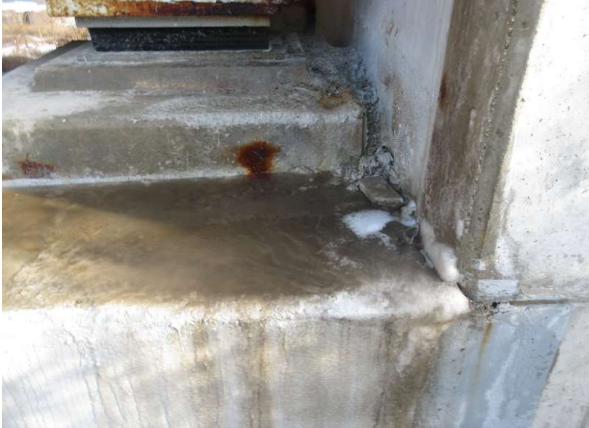
| <p>신축이음 하부누수 Exp.Joint-A2</p> | <p>후타재 박리 Exp.Joint-A2</p> |

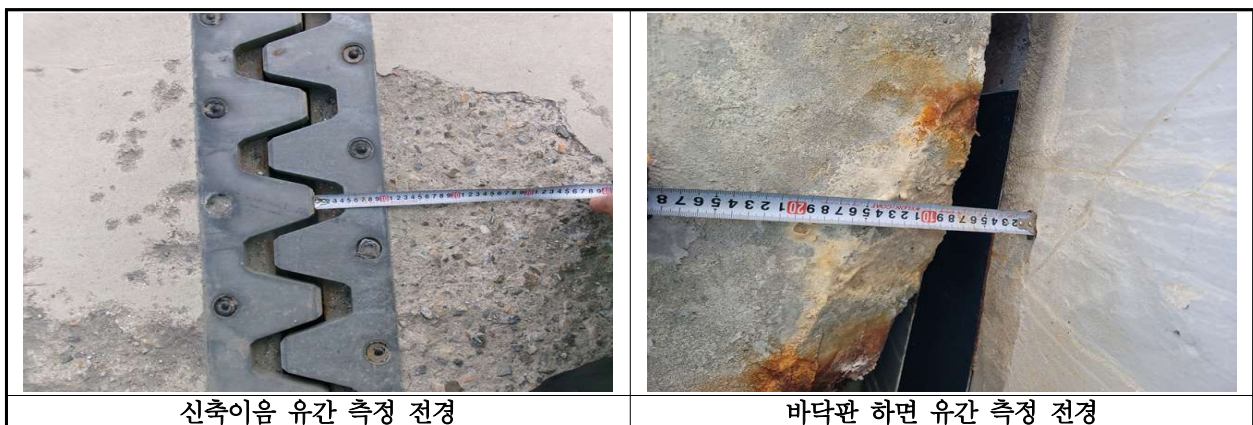
【사진 1.3.16】 신축이음 유간측정

- 신축이음의 유간검토는 준공 후 약 19년이 경과되어 교량의 신장 및 수축에 의해 안정화가 이루어진 상태이므로 시공전후 신축이음 설치시 필요한 건조수축, 크리프, 그리고 부가여유량 및 설치여유량 등은 검토에서 배제하였고, 현 상태에서 신축이음의 신축에 가장 지배적인 온도에 의한 이동량을 계산하여 유간 확보 여부에 대한 검토를 실시하였다.
- 신축이음 유간 계산시 온도변화량은 한랭지방 콘크리트교 기준( $-15^{\circ}\text{C} \sim +35^{\circ}\text{C}$ )을 적용하였다. 신축이음 유간 측정시(2023년 03월 02일) 일평균기온( $+5.5^{\circ}\text{C}$ )을 기준으로 실측온도차를 산출하였고, 이 값을 적용온도변화( $\Delta T$ )에 적용하여 온도변화에 의한 이동량을 산출하였다.

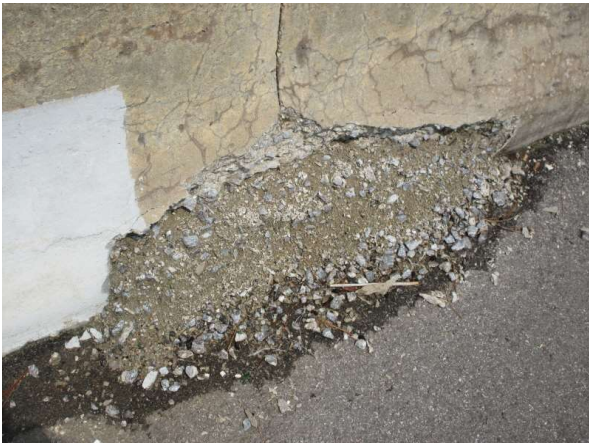
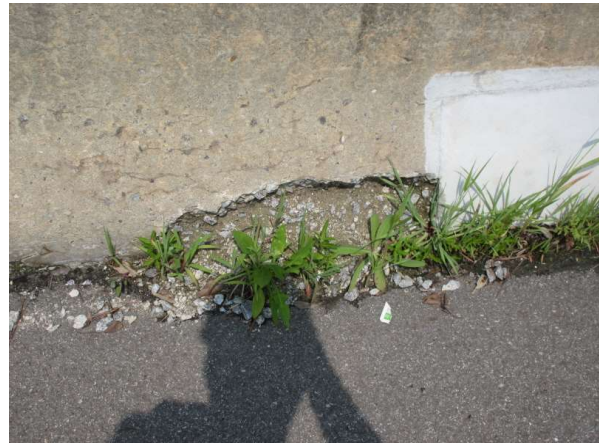
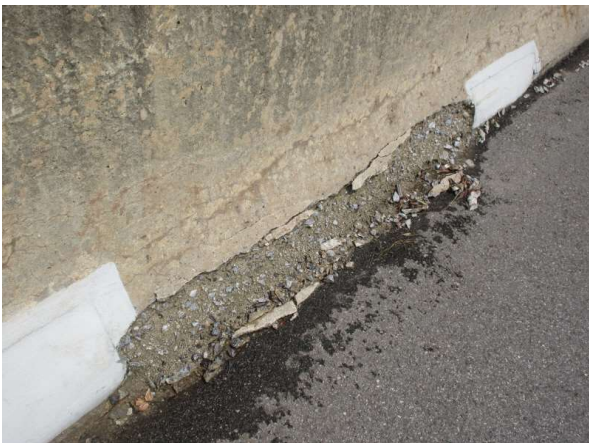
【사진 1.3.22】 난간 및 연석 손상현황

방호벽 박락 S1

- 교면포장과 방호벽 이음부 사이로 교면수가 유입되어 망상균열, 백태, 박리, 박락 등의 손상이 발생하였으며, 방호벽 하단에 발생한 박락부에 지속적인 우수가 유입되며 골재, 모래 등의 재료가 유실된 상태로 조사되었다.
- 유실된 재료에 의한 배수구 막힘, 신축이음 유간 토사퇴적 등의 2차 손상이 발생하였으며, 내구성 저하에 의한 기능발휘가 어려운 상태로 판단되어 보수를 통한 내구성 회복이 필요한 것으로 판단된다.
- 손상별 부분보수는 보수의 효과를 보기 어렵다 판단되어, 방호벽 전체에 대한 주의관찰 및 일괄적보수와 갓길차로 측 부분재포장(시트방수)이 필요한 것으로 판단된다.

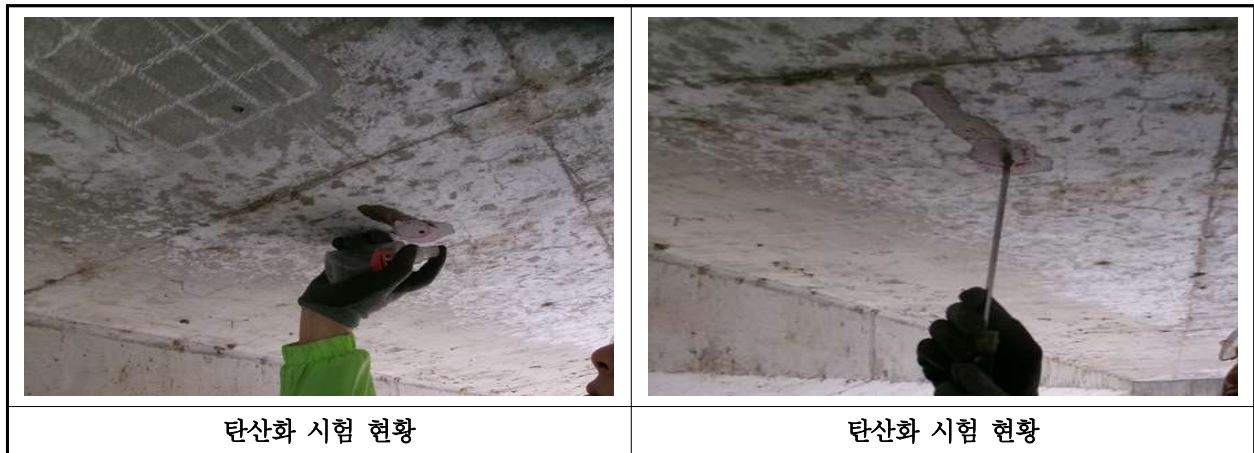
【사진 1.4.3】 탄산화 시험

금남IC RAMP-A교(하)에서 탄산화시험은 상부구조 2개, 하부구조 2개로 총 4개소 시험을 실시하였으며 결과 값은 아래 표에 정리하였다. 분석 결과, 전개소 모두 “탄산화에 의한 부식발생 우려 없음”인 ‘a’ 등급으로 평가되었고, 30년 이상의 잔존수명을 확보하여 공용상의 문제는 없을 것으로 판단된다.
