## 2. 금남IC3교

### 2.1 시설물의 개요

본 시설물은 국도46호선 상의 경기도 남양주시 화도읍 구암리에 위치한 교량으로 총 연장 180.0m, 폭 10.0m로 시공되어 있다.

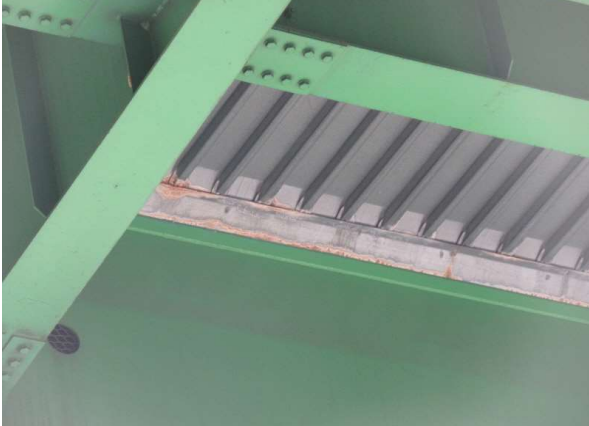
| <p>Deck Plate 백태 S1</p> | <p>캔틸레버 파손 S2</p> |

- Deck Plate부식 및 백태의 경우 바닥판 전체에 발생한 상태로 조사되었으며, 방수층 파손에 의한 교면수 유입이 주요원인으로 판단된다. 현장조사 결과 및 기 점검자료 비교·검토 결과 교면재포장(국도37호선 금남IC 3교 시설물보수공사 2022.03) 이후 누수 및 부식의 진전은 확인되지 않았으나, 지속적인 점검을 통한 확인이 필요한 것으로 판단된다.
- 교면 재포장 이전 발생한 교면수 유입으로 백태, 박리, 보수부 들뜸이 발생한 것으로 조사 되었으며, 백태의 경우 유종의 형태를 띄지 않고 백화에 가까운 손상으로 보수의 필요는 없는 상태로 판단된다.
- 박리 및 보수부 들뜸의 경우 공용 중 손상진전에 의한 박락이 발생할 수 있으며, 박락 발생 시 교량하부를 횡단하는 차량 또는 자전거 도로를 이용하는 행인과의 충돌 위험이 있으므로, 사고 예방차원의 보수가 필요한 것으로 판단된다.
- 파손의 경우 S2에 발생한 손상으로 유지관리시 이용된 점검차량 등과의 충돌에 의한 손상으로 판단된다. 파손부위 경우 물끊기 홈(Noth)과 인접한 부위에 발생한 손상으로 단면보수 시 단면적 부족과 우수에 의한 영향으로 재손상 우려가 있으므로 단면털기를 통한 정비가 적합할 것으로 판단된다.

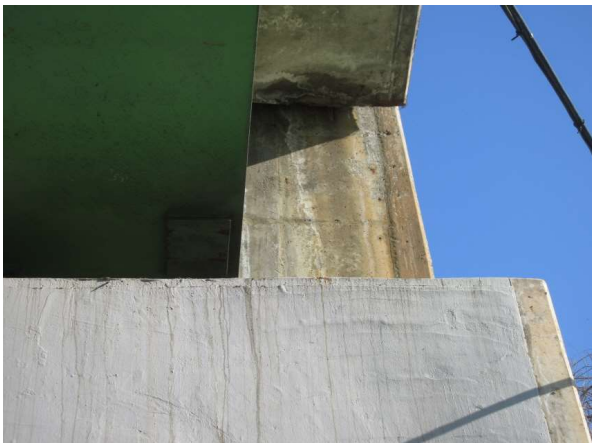
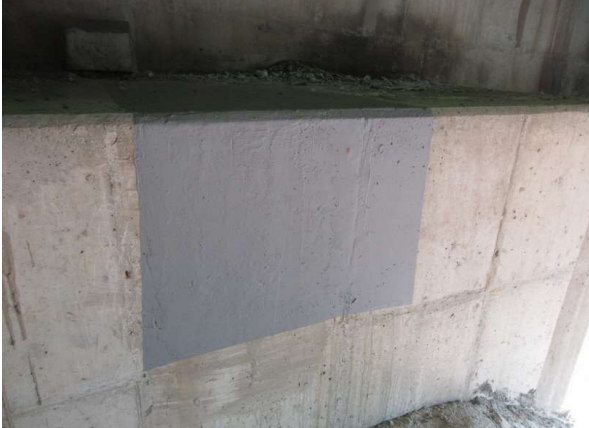
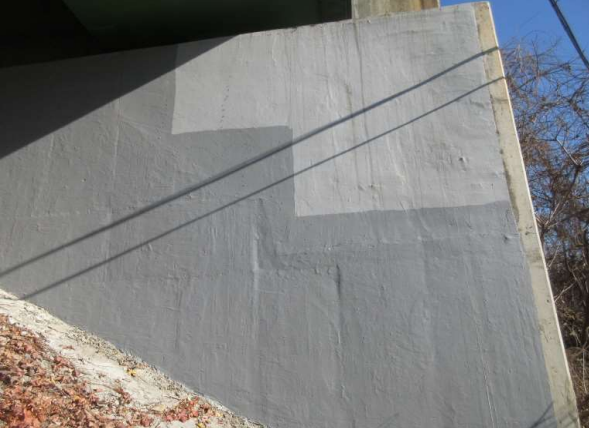
| 교대 백태 A1 | 교대 보수현황 A1 |

| 교대 보수현황 A1 | 교대 보수현황 A1 |

- 균열(0.3mm미만)의 경우 시공초기 건조수축 및 온도변화에 따른 비구조적 손상이며, 기 점검자료 검토 결과 손상의 진전은 없는 상태로 확인되었다.
- 표면오염의 경우 신축이음 누수에 의한 누수부에 이물질이 퇴적되며 발생한 손상이며, 경미한 백태가 동반되어 나타난 것으로 확인되었다. 또한 환경적 요인에 따른 동결융해 작용으로 벽체 표면오염 하단부에 경미한 박리가 조사되었다.
- 현장조사 내용과 수집된 자료를 검토한 결과 2019년에 실시한 신축이음 재설치 이후 누수의 발생은 없는 것으로 조사되었으나, 시공미흡에 의한 폐콘크리트 적치가 발생 하였다.
- 금남IC 3교의 경우 시설물 유지관리를 위한 보수(국도46호선 금남IC R-A(하) 등 시설물 보수공사 2022.04)를 실시한 상태로 구조물의 내구성과 상태등급을 저하시킬만한 손상은 조사되지 않았으며, 일부 미 보수된 손상의 경우 구조물에 직접적인 영향을 미치지 못하는 경미한 손상으로 판단된다. 따라서 현 시점에서의 보수는 필요로 하지 않으며, 지속적인 점검을 통한 유지관리가 적합할 것으로 판단된다.

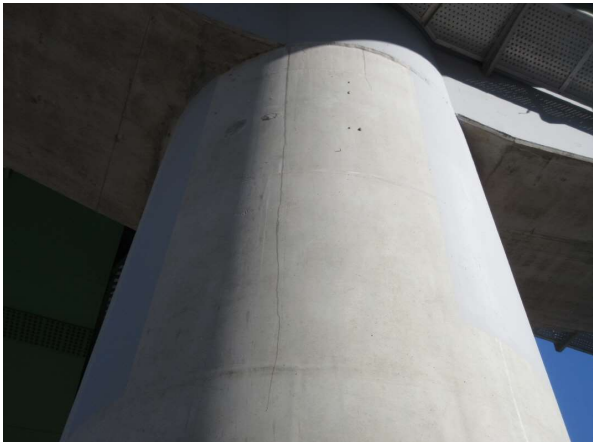
| 교각 균열(0.3mm 미만) P2 | 보수현황 상태양호 P2 |

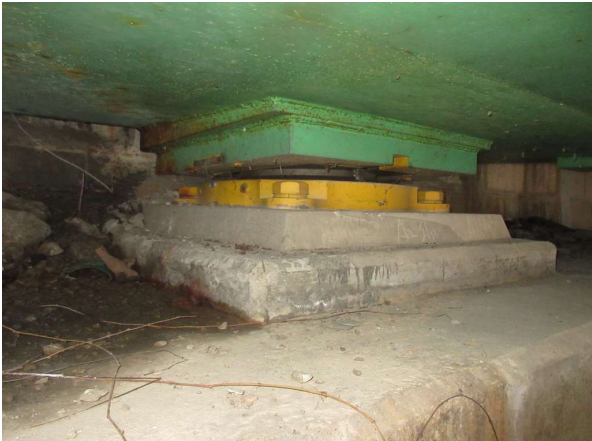
| 받침 콘크리트 파손 A2-SH2 | 받침장치 상태양호 P2-SH1 |

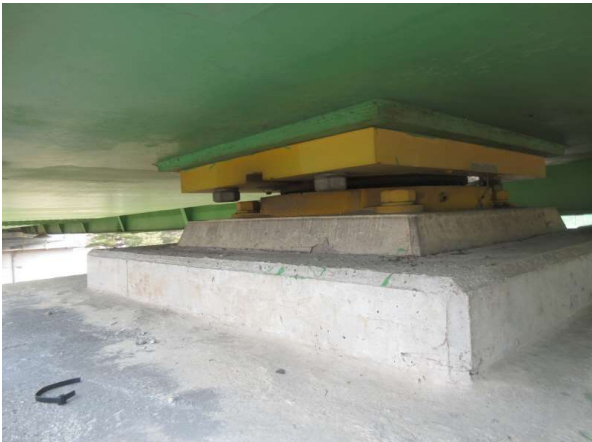
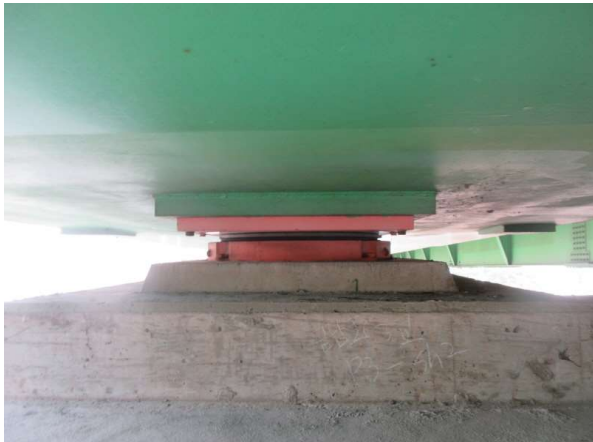
| 받침장치 상태양호 P2-SH2 | 받침장치 상태양호 P3-SH2 |

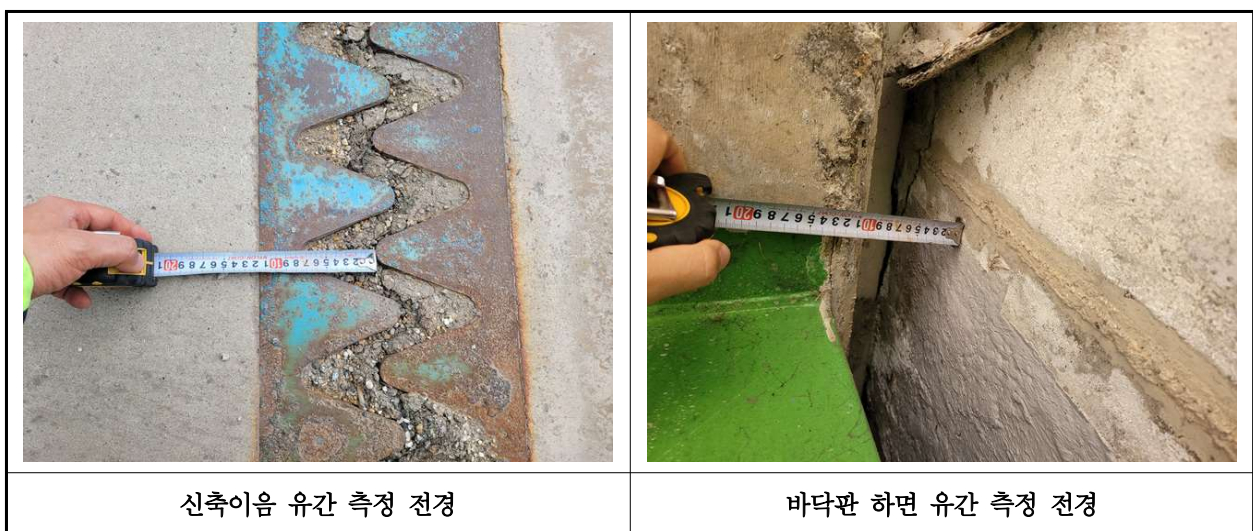
【사진 2.3.16】 신축이음 유간측정

- 신축이음 이동량 검토를 위해 신축이음(상부), 바닥판, 거더 상부 및 하부 유간을 측정하였으며, 측정 결과는 다음과 같다.
- 이동량 평가 시 고려되는 항목은 상부구조의 온도변화, 처짐, 콘크리트의 크리프 및 건조수축 등의 영향을 고려해야 하나, 본 교량은 준공 후 19년간 공용중인 교량으로 크리프 및 건조수축에 의한 변형은 완료되었다고 판단되며, 활하중에 의한 거더의 처짐에 의한 이동량은 신축장 100m이상 교량의 경우에만 고려하므로 온도변화에 의한 이동량만 고려하여 평가하였다.

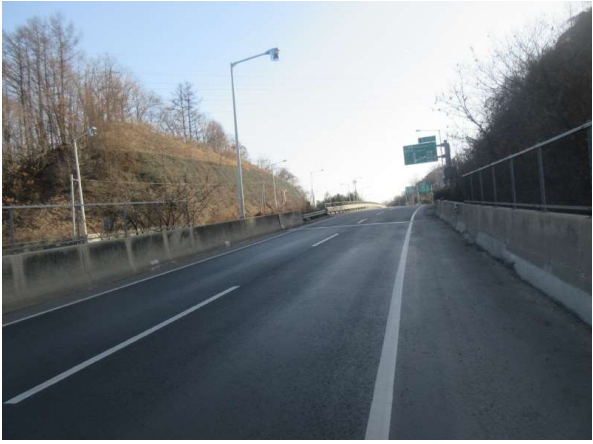
| 교면포장 상태양호 | 접속포장 파손(경미) |

- 공용 중 지속적인 차량통행에 따른 반복하중으로 접속포장 파손이 발생하였으나, 주행성과 안전성에 영향을 미치지 않는 경미한 손상으로 지속적인 점검을 실시한다.

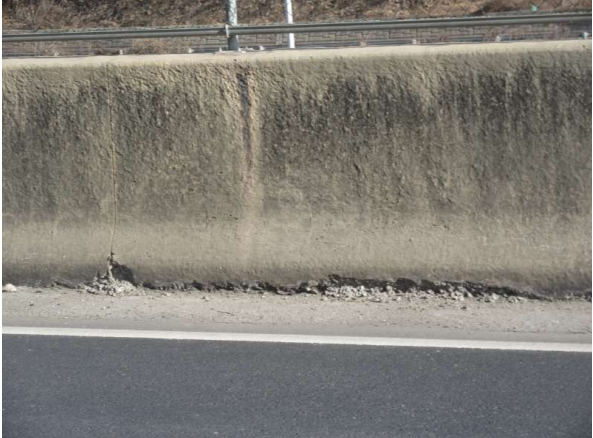
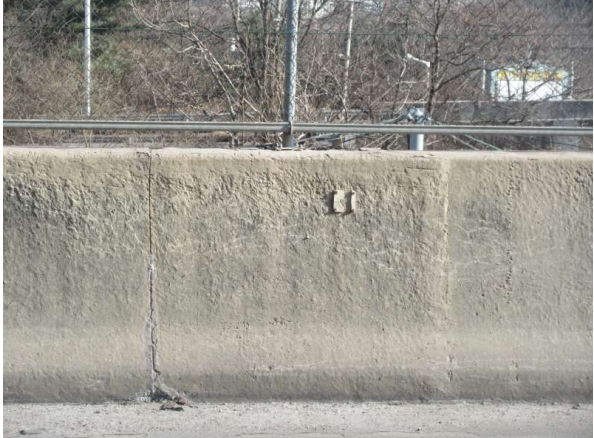
| 방호벽 박락 S1 | 텔리네이트 파손 S1 |

- 방호벽에 발생한 균열의 경우 건조수축 및 구속력에 의한 손상이며, 일부 손상의 경우 수분접촉에 의한 백태가 동반된 상태로 조사되었다.
- 교면포장과 방호벽 이음부를 통한 교면수 유입으로 방호벽 하단부에 박락이 발생하였으며, 일부 손상의 경우 자갈등과 같은 재료가 분리되어 유출되는 상태로 확인되었다. 방호벽의 내구성 회복을 위한 보수가 필요한 상태이며, 보수 이후 지속적인 점검을 통한 교면수 유입 여부에 대한 확인이 지속적으로 이루어져야 할 것으로 판단된다.
- 텔리네이트 파손의 경우 공용 중 통행중인 차량과의 충돌에 의한 손상으로 판단되며, 외관 조사 당시 가로등과 방향지시 판이 설치되어 있는 상태로 야간주행에 어려움은 없을 것으로 보이나, 재설치를 통한 보수 시 보다 운전자의 안전사고 예방에 도움이 될 것으로 판단된다.

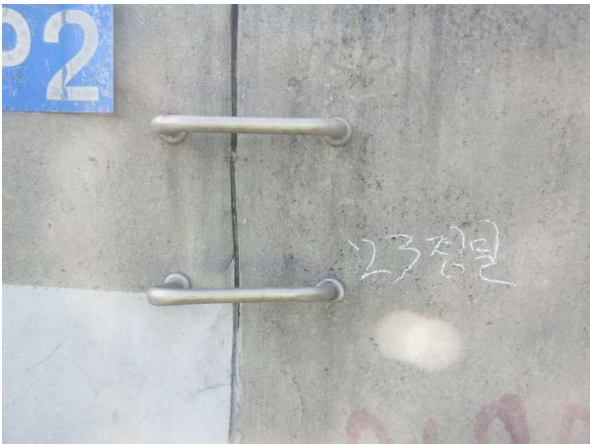
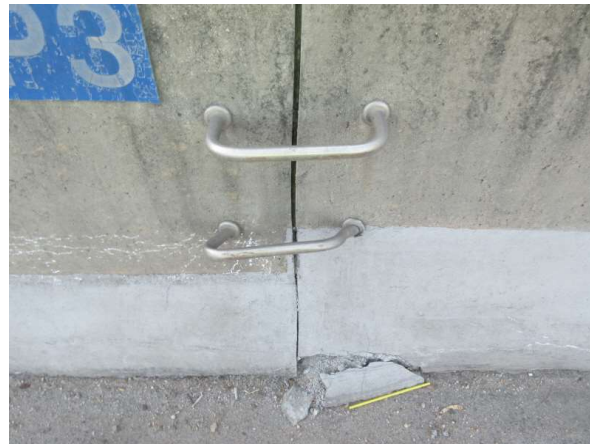
| 점검 사다리 변형 P2 | 점검 사다리 변형 P3 |

- 점검시설에 발생한 사다리 파손의 경우 공용기간 증가 및 외부충격에 의한 손상으로 판단되며, 작업자의 안전성 확보를 위한 재설치가 적합할 것으로 판단된다.

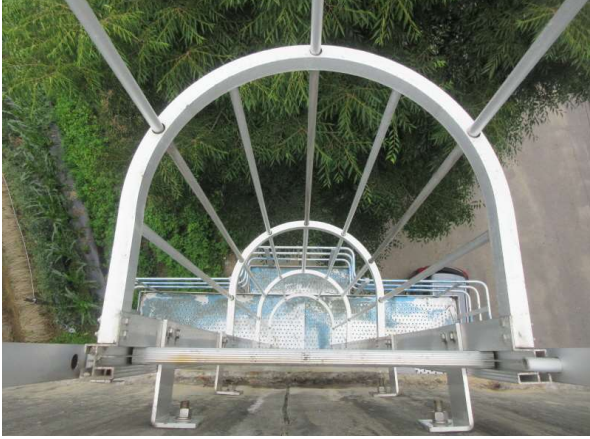
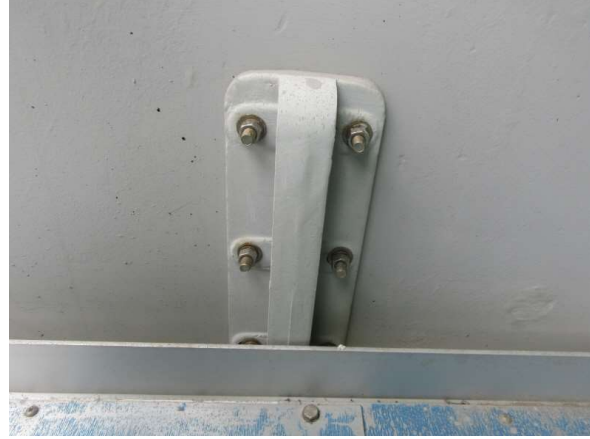
| 점검사다리 상태양호 P2 | 점검통로 고정장치 상태양호 P2 |
