## 4. 금남IC RAMP-A교(하)

### 4.1 시설물의 개요

본 시설물은 경기도 남양주시 화도읍 금남리에 위치한 교량으로 총 연장 175.0m, 폭 14.4~17.8m로 시공되어 있다.

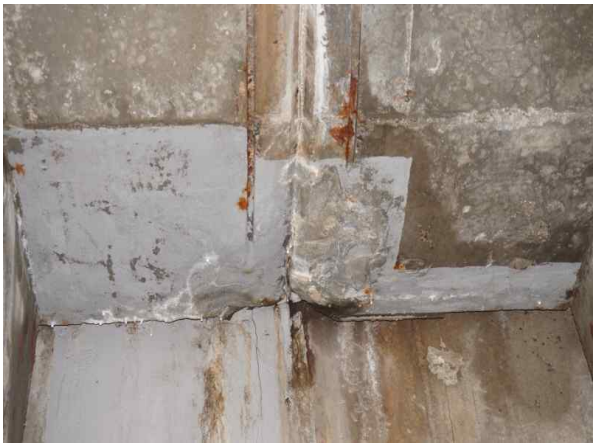
| 컨틸레버 박락 S1 | 바닥판 백태 S1 |

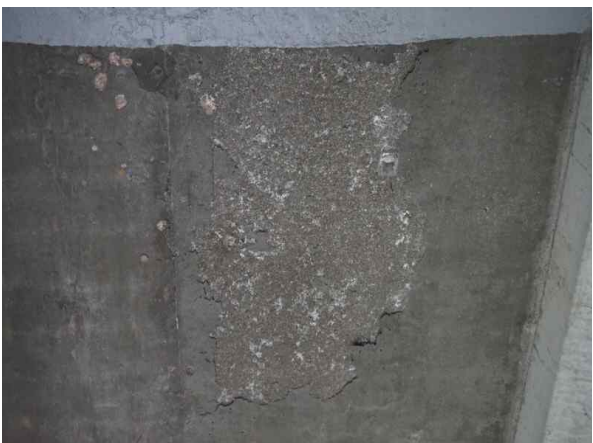
| 컨틸레버 박락 S1 | 바닥판 박리 S1 |

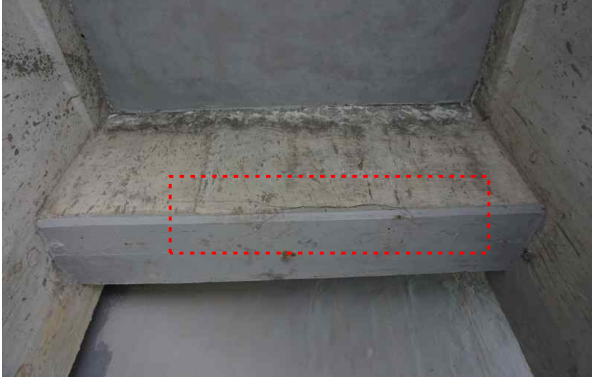
| 가로보 박리 S1 G1~G2 CB1 | 가로보 균열(0.3mm미만) S1 G3~4 CB1 |

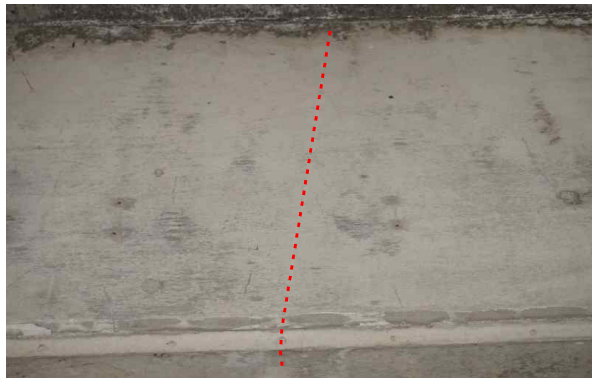
| 가로보 균열(0.3mm미만) S4 G3~G4 CB3 | 가로보 균열(0.3mm미만) S4 G4~G5 CB3 |

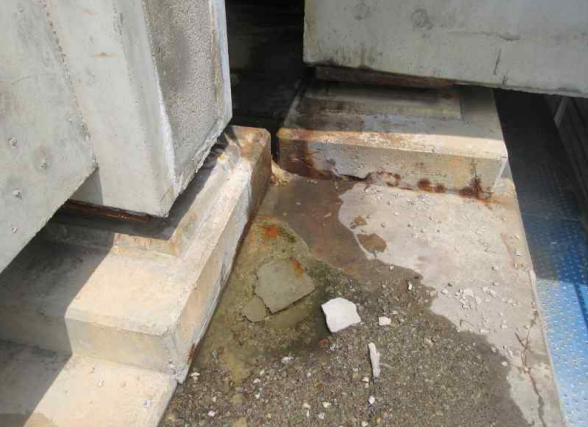
| 후타재 박리 Exp.Joint-A1 | 신축이음 하부누수 Exp.Joint-P2 |

- 신축이음 누수의 경우 2022. 06에 교체가 이루어진 것으로 확인되었으며, 교체시기를 고려한 결과 시공미흡에 의한 누수로 판단된다. 공용 중 손상증진 우려가 있으므로 하자보수가 필요한 것으로 판단된다.
- 유간토사퇴적의 경우 방호벽 하단부 박락에 의한 시멘트 및 골재유출에 의한 손상으로 신축 거동 확보를 위한 청소가 필요하며 방호벽 보수를 통한 퇴적물 유출차단이 필요한 것으로 판단된다.
- 후타재 박리의 경우 2022. 06에 교체가 이루어진 것으로 확인되었으며, 교체시기를 고려한 결과 시공미흡에 의한 품질저하로 판단된다. 공용 중 손상증진 우려가 있으므로 하자보수가 필요한 것으로 판단된다.
- 차수판 볼트탈락의 경우 공용 중 차량통행 시 발생하는 진동에 의한 손상으로 구조물에 미치는 영향은 없는 손상이나 공용 중 추가적인 볼트탈락 등에 의한 차수판 탈락 시 통행중인 차량과의 충돌우려가 있으므로 볼트 재설치가 필요하며, 보수 이후 볼트체결 상태에 대한 확인이 필요한 것으로 판단된다.

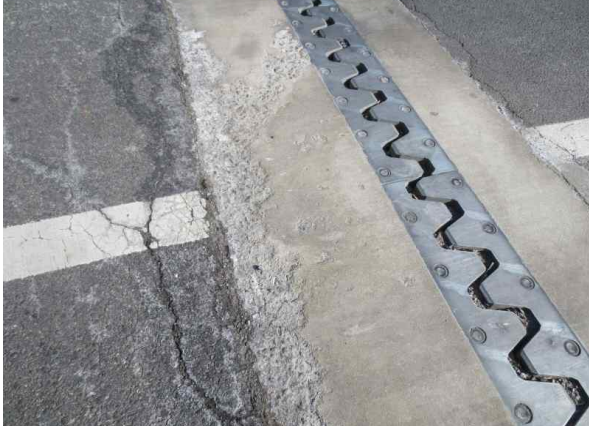
| 후타재 박리 Exp.Joint-P2 | 후타재 균열 Exp.Joint-P2 |

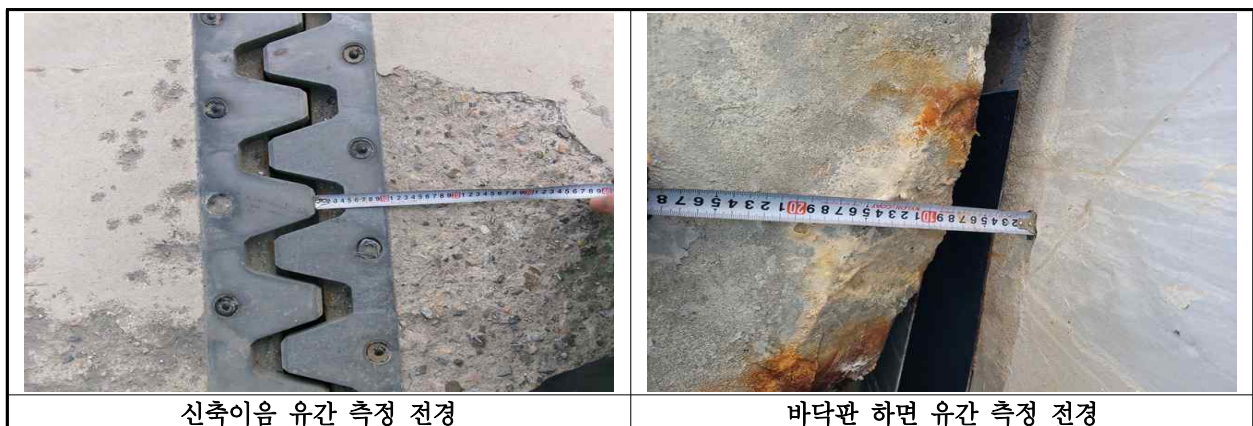
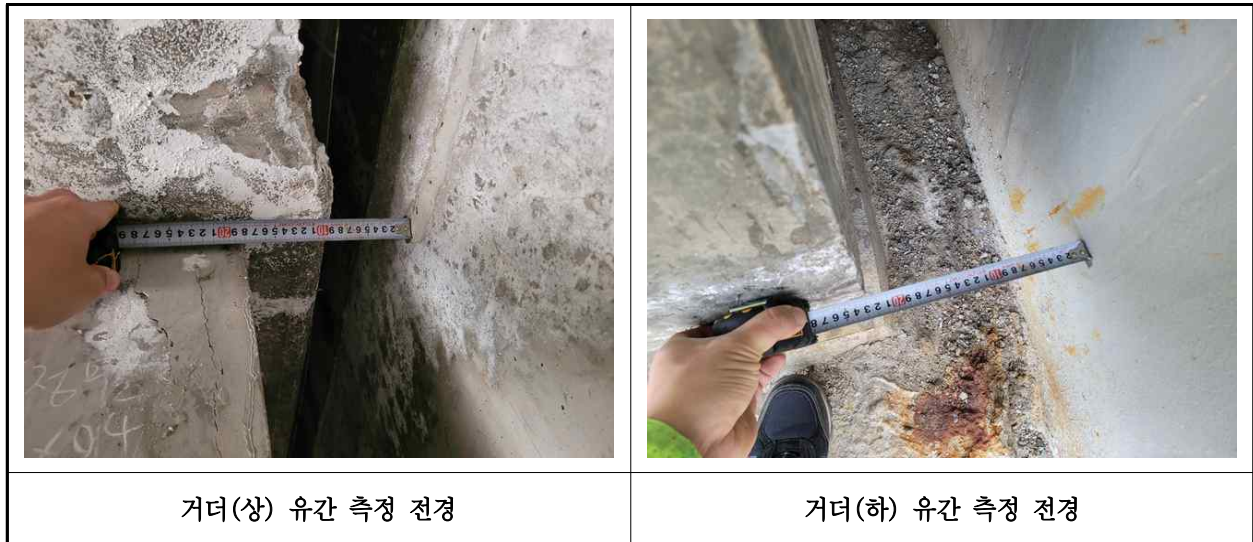
【사진 4.3.16】 신축이음 유간측정

- 신축이음의 유간검토는 준공 후 약 19년이 경과되어 교량의 신장 및 수축에 의해 안정화가 이루어진 상태이므로 시공전후 신축이음 설치시 필요한 건조수축, 크리프, 그리고 부가여유량 및 설치여유량 등은 검토에서 배제하였고, 현 상태에서 신축이음의 신축에 가장 지배적인 온도에 의한 이동량을 계산하여 유간 확보 여부에 대한 검토를 실시하였다.
- 신축이음 유간 계산시 온도변화량은 한랭지방 콘크리트교 기준( $-15^{\circ}\text{C} \sim +35^{\circ}\text{C}$ )을 적용하였다. 신축이음 유간 측정시(2023년 03월 02일) 일평균기온( $+5.5^{\circ}\text{C}$ )을 기준으로 실측온도차를 산출하였고, 이 값을 적용온도변화( $\Delta T$ )에 적용하여 온도변화에 의한 이동량을 산출하였다.

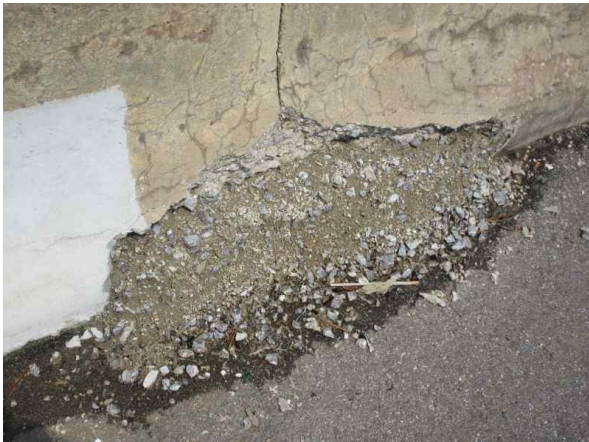
방호벽 박락 S1

- 교면포장과 방호벽 이음부 사이로 교면수가 유입되어 망상균열, 백태, 박리, 박락 등의 손상이 발생하였으며, 방호벽 하단에 발생한 박락부에 지속적인 우수가 유입되며 골재, 모래 등의 재료가 유실된 상태로 조사되었다.
- 유실된 재료에 의한 배수구 막힘, 신축이음 유간 토사퇴적 등의 2차 손상이 발생하였으며, 내구성 저하에 의한 기능발휘가 어려운 상태로 판단되어 보수를 통한 내구성 회복이 필요한 것으로 판단된다.
- 손상별 부분보수는 보수의 효과를 보기 어렵다 판단되어, 방호벽 전체에 대한 주의관찰 및 일괄적보수와 갓길차로 측 부분재포장(시트방수)이 필요한 것으로 판단된다.

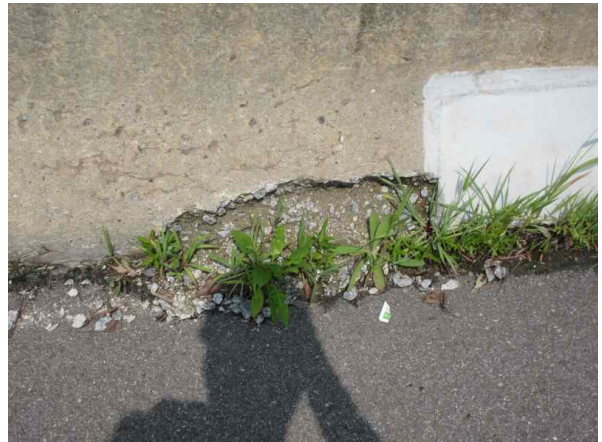
방호벽 박락 S1

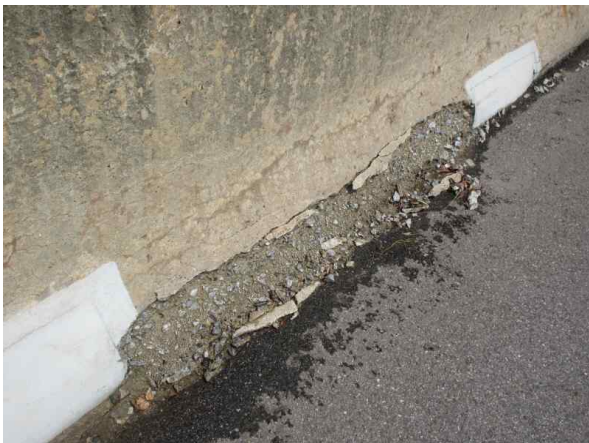
방호벽 박락 S1

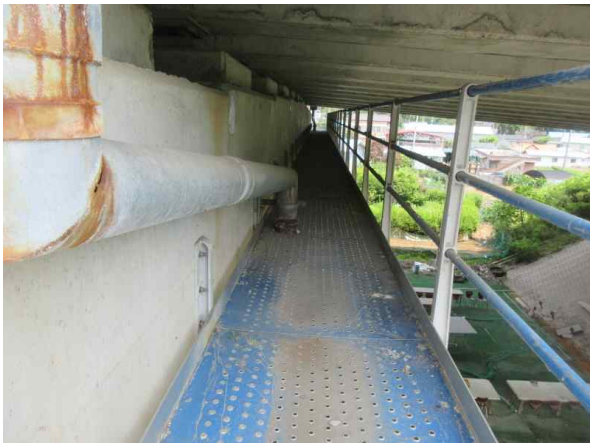
| 점검통로 상태양호 P3 | 점검통로 고정장치 상태양호 P3 |

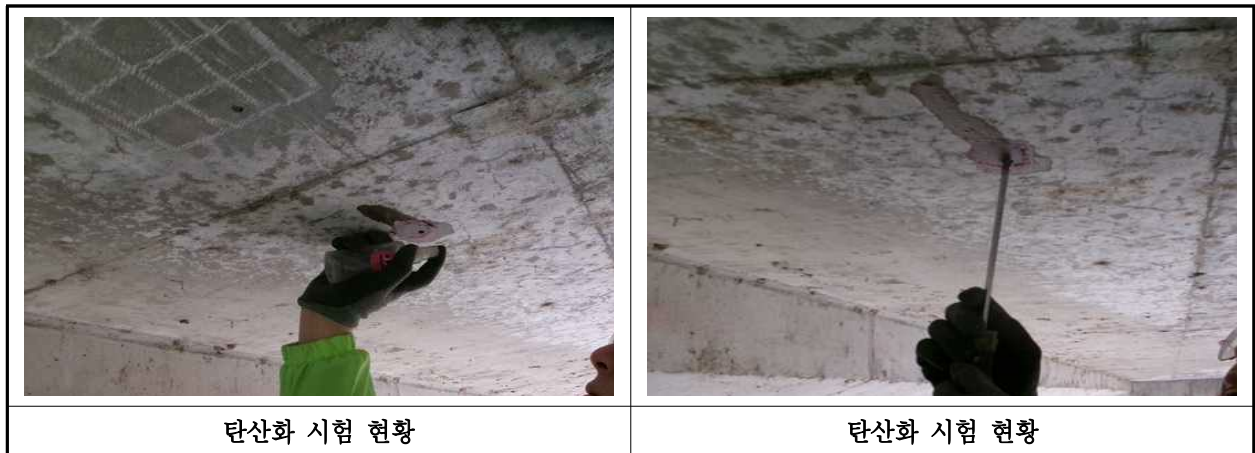
【사진 4.4.3】 탄산화 시험

금남IC RAMP-A교(하)에서 탄산화시험은 상부구조 2개, 하부구조 2개로 총 4개소 시험을 실시하였으며 결과 값은 아래 표에 정리하였다. 분석 결과, 전개소 모두 “탄산화에 의한 부식발생 우려 없음”인 ‘a’ 등급으로 평가되었고, 30년 이상의 잔존수명을 확보하여 공용상의 문제는 없을 것으로 판단된다.
