## 1. 금남IC2교

## 손상현황 사진(전차 점검 활용 사진)

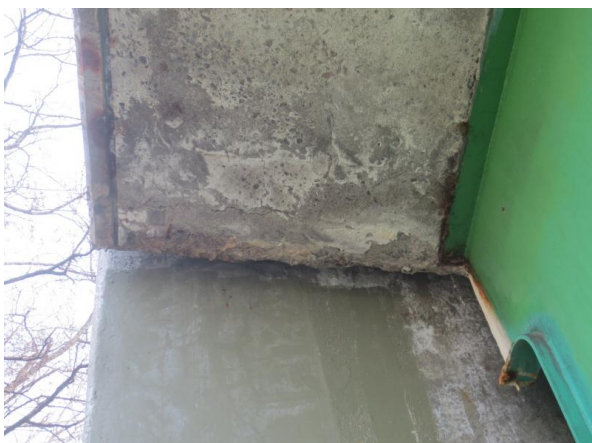
바닥판 박리 S3

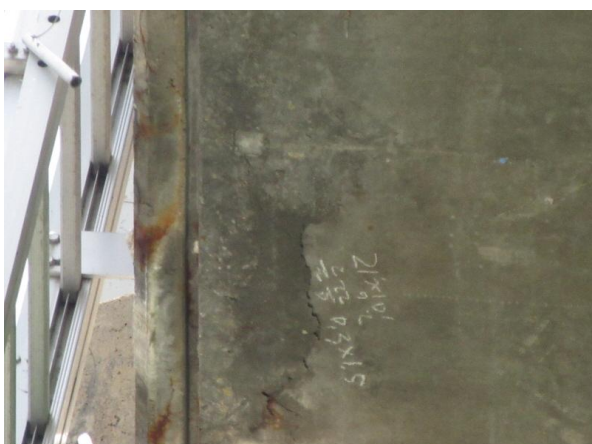
바닥판 들뜸 S3

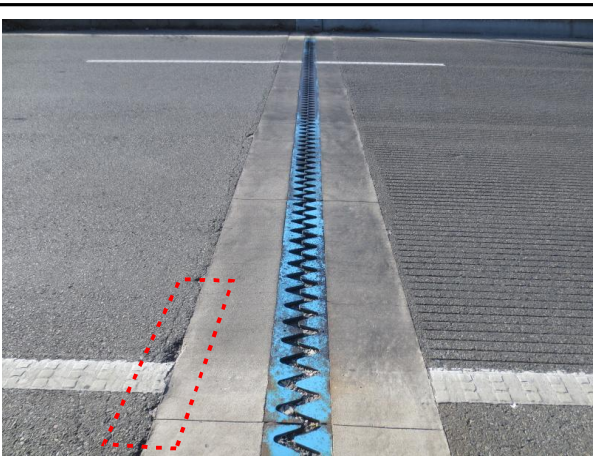
| 신축이음 단차 Exp.Joint-A2 | 신축이음 단차(T=20mm) Exp.Joint-A2 |

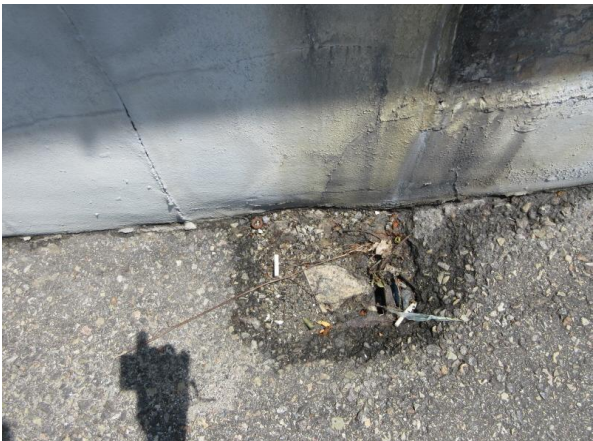
| 배수구 막힘 S1 | 배수구 막힘 S2 |

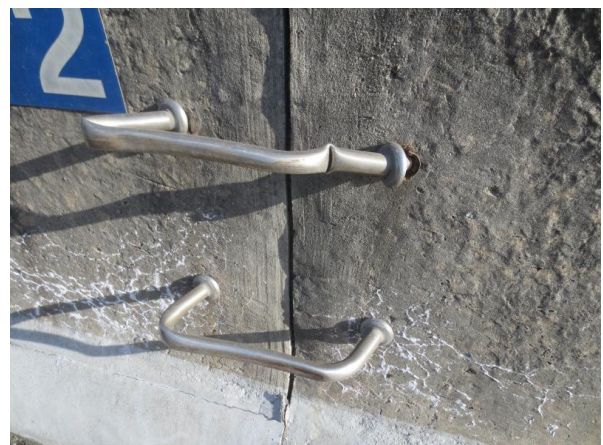
점검사다리 파손 P2
