## 2. 금남IC3교

## 손상현황 사진(전차 점검 활용 사진)

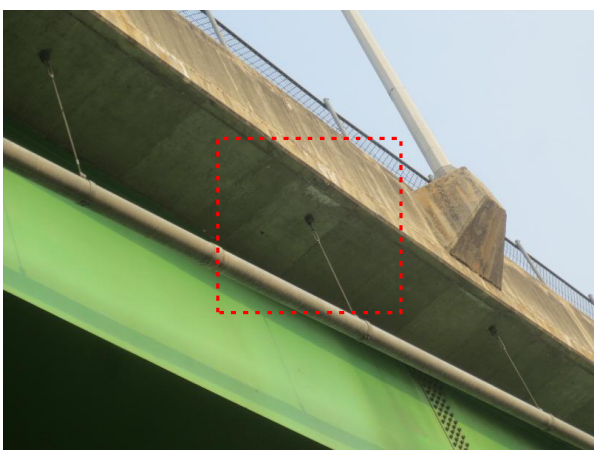
| <p>캔틸레버 박리 S1</p> | <p>캔틸레버 백태 S1</p> |

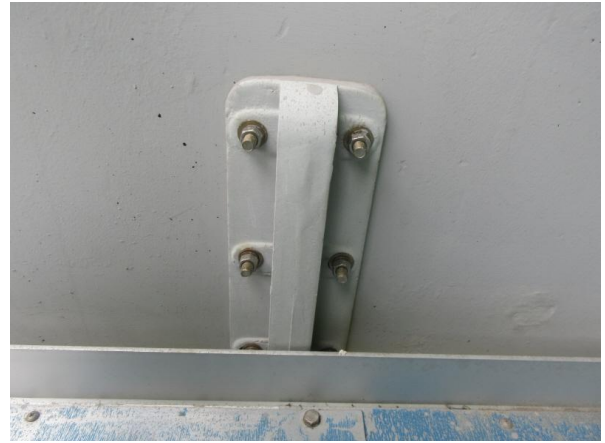
점검통로 고정장치 상태양호 P2
