## 4. 금남IC RAMP-A교(하)

## 손상현황 사진(전차 점검 활용 사진)

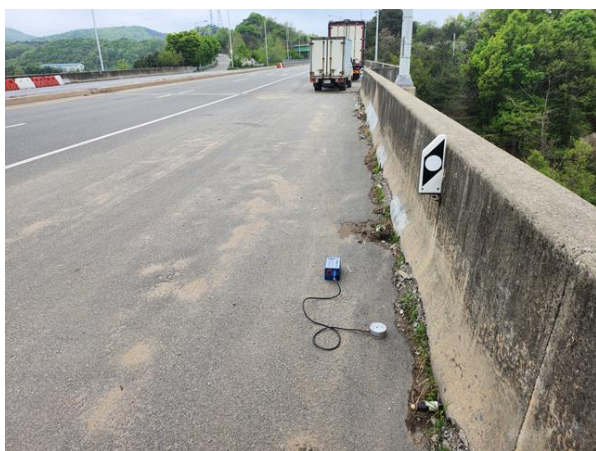
진동측정 작업사진

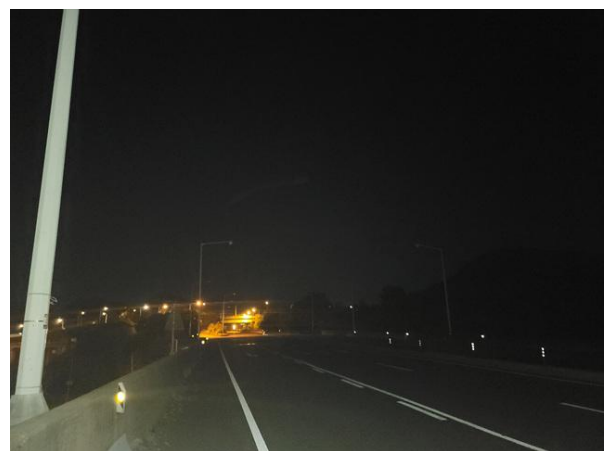
휘도측정 작업사진(조명 작동X)

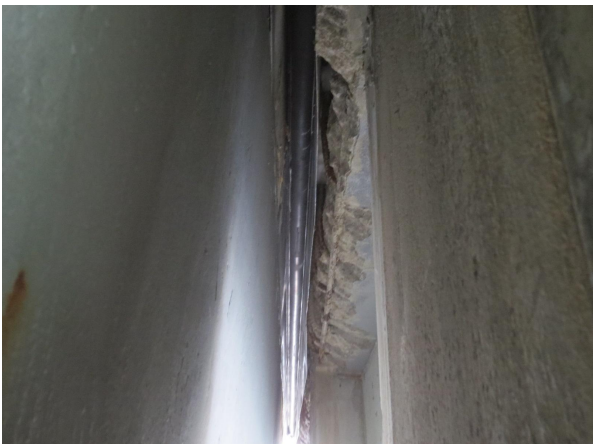
| 바닥판 박락 및 철근노출 S1 | 바닥판 박락 및 철근노출 S1 |

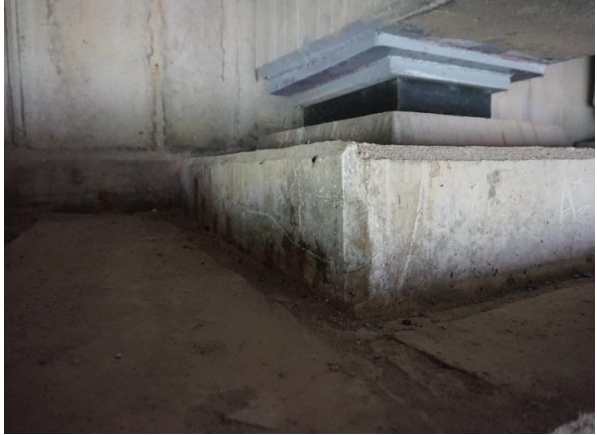
| <p>받침콘크리트 박리 A2 SH3</p> | <p>받침폴탈 균열(0.3mm미만) A2 SH6</p> |

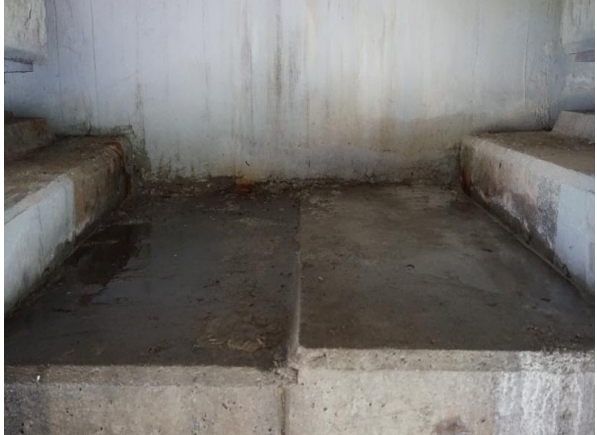
| <p>신축이음 하부누수 Exp.Joint-A1</p> | <p>유간 토사퇴적 Exp.Joint-A1</p> |

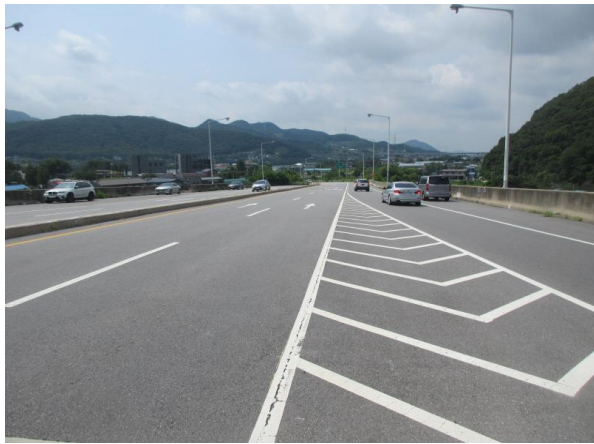
| 교면포장 토사퇴적 S3 | 교면포장 상태양호 S2 |

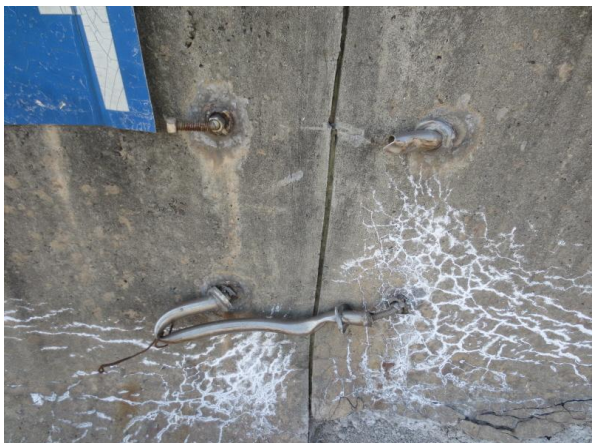
점검 사다리 파손 S2
