## 5. 마석IC3교

## 손상현황 사진(전차 점검 활용 사진)

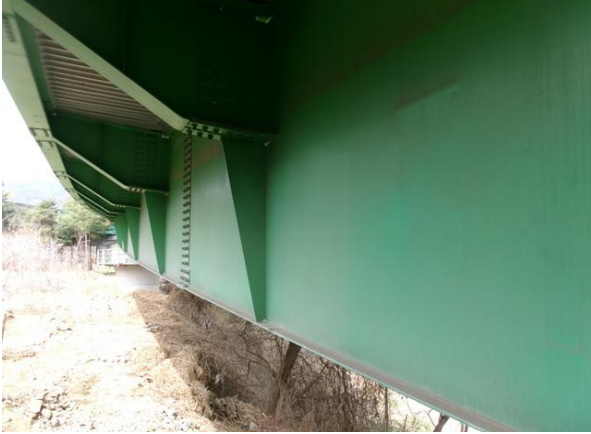
| 가로보 상태양호 | 세로보 상태양호 | | | | | | | | | | | | |
