## 08. 현황조사 사진첩

## 1. 금남IC2교

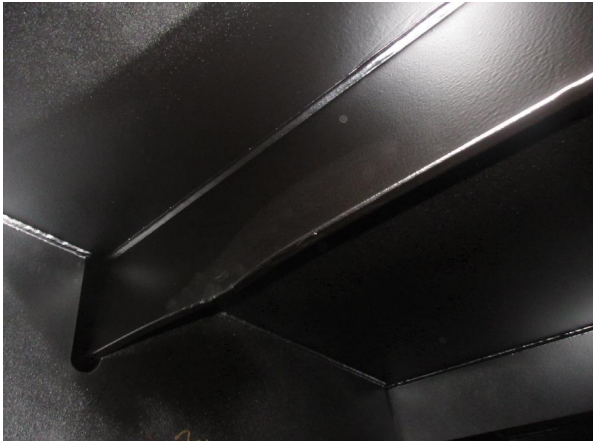
| <p>도장박리 S1-G2-LF</p> | <p>강재변형 S1-G3-UF</p> |

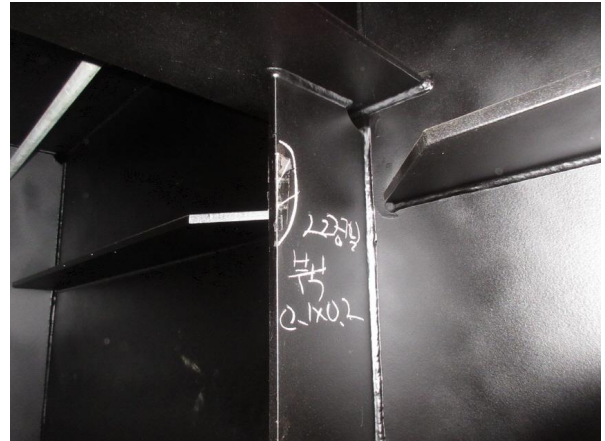
강재부식 S3-G2-RW

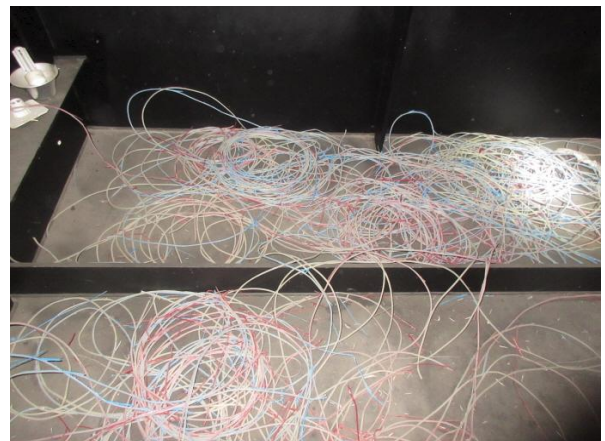
폐자재 적치 S3-G3-LF

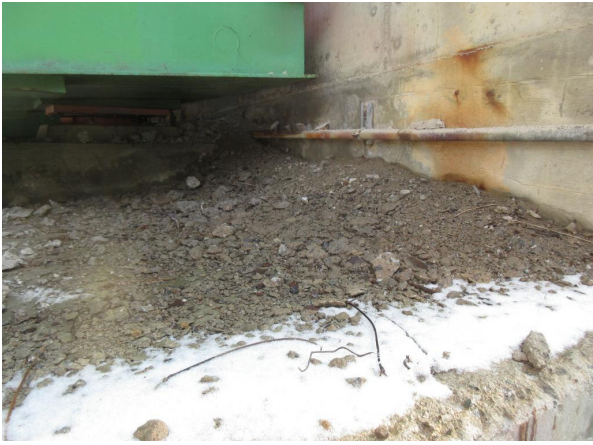
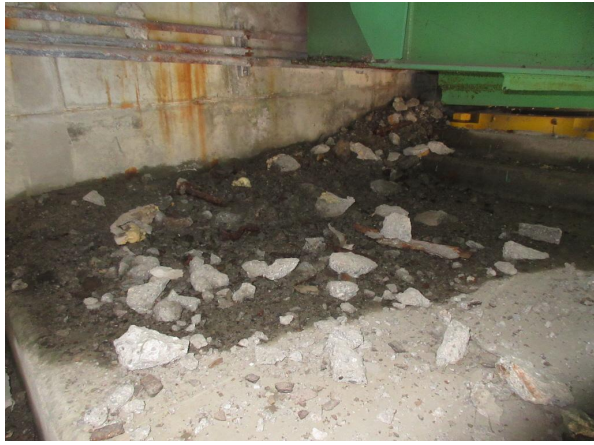
| 교대 폐콘크리트 적치 A1 | 교대 폐콘크리트 적치 A1 |

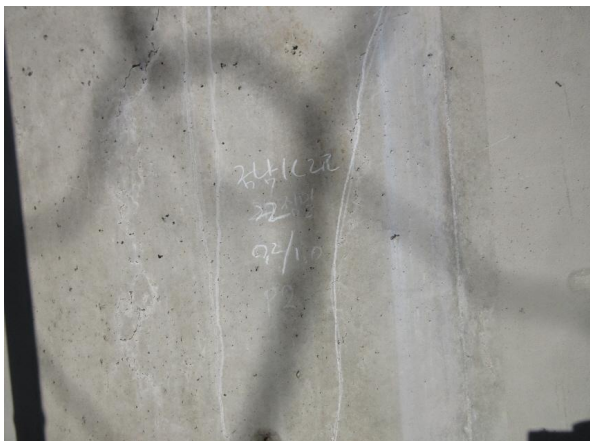
교각 균열 (0.3mm미만) P2

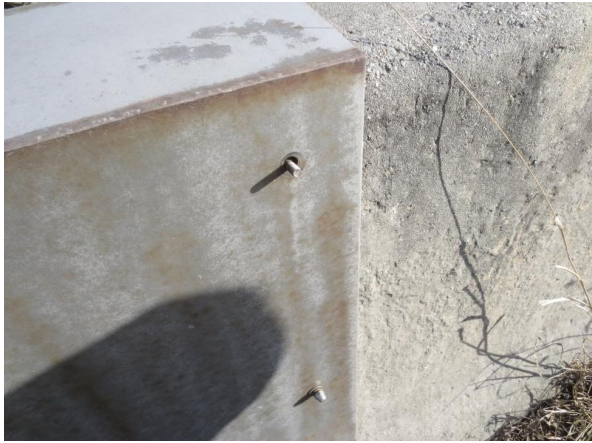
차수판 볼트탈락 Exp.Joint-A2

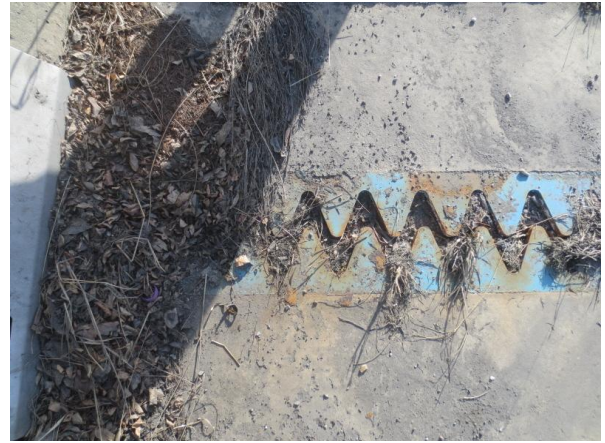
유간 토사퇴적 Exp.Joint-A2

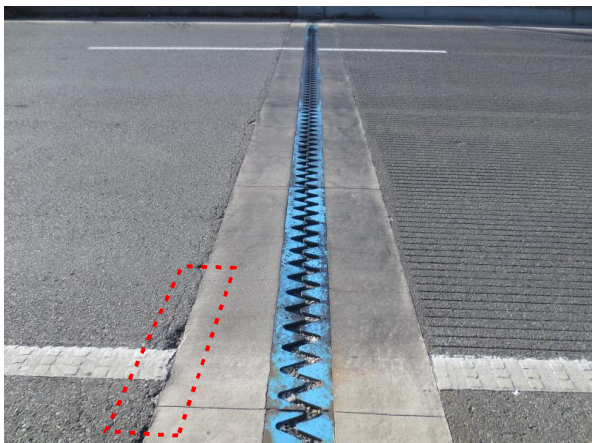
신축이음 단차 Exp.Joint-A2

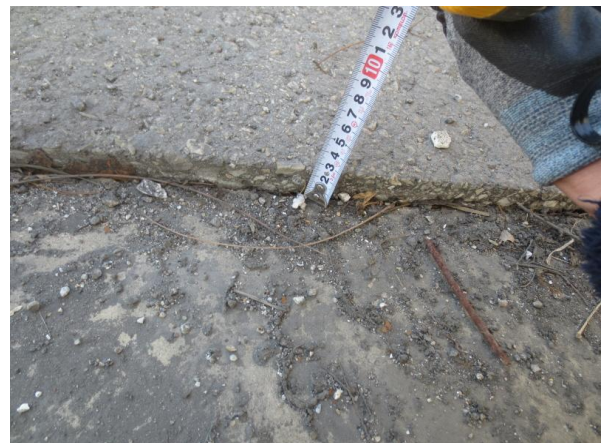
신축이음 단차(T=20mm) Exp.Joint-A2

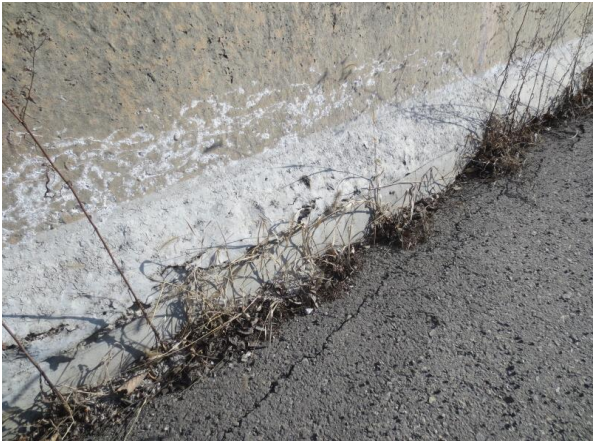
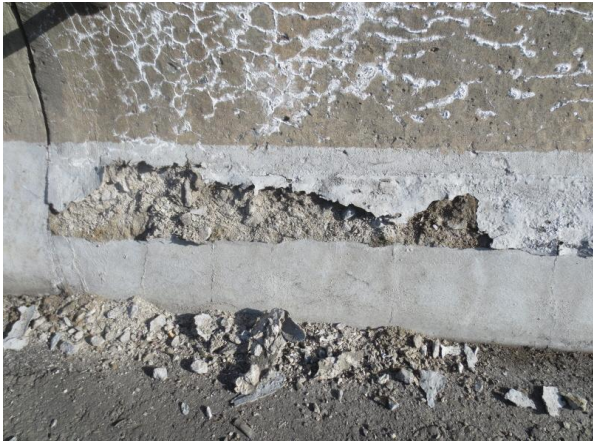
| 방호벽 보수부 박리 S1 | 보수부 박락 S1 |

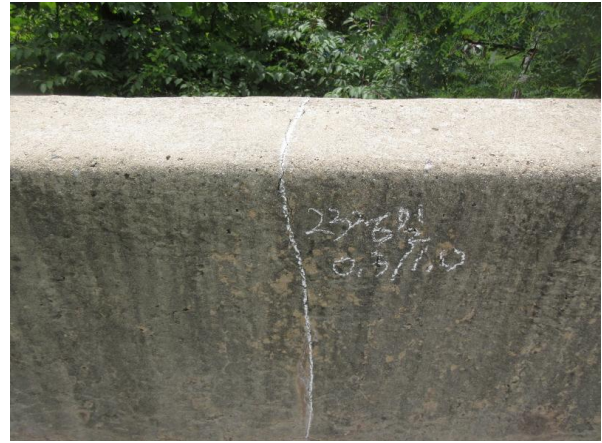
방호벽 균열(0.3mm이상) S3

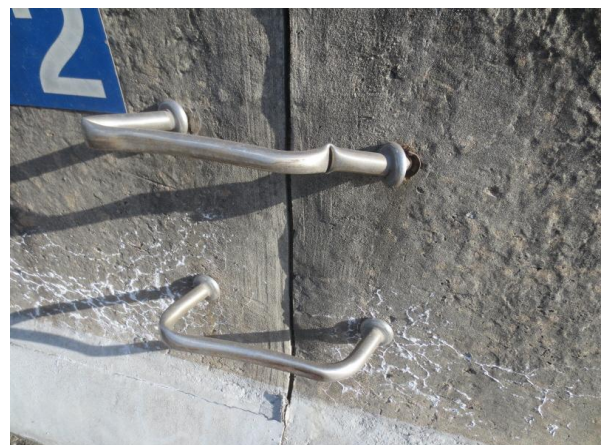
점검사다리 파손 P2

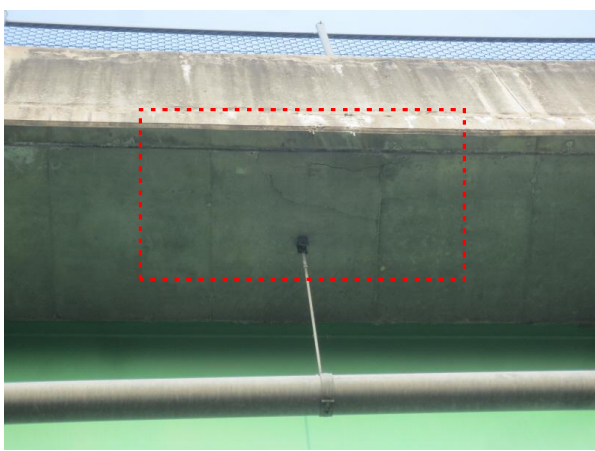
| <p>캔틸레버 박리 S1</p> | <p>캔틸레버 백태 S1</p> |

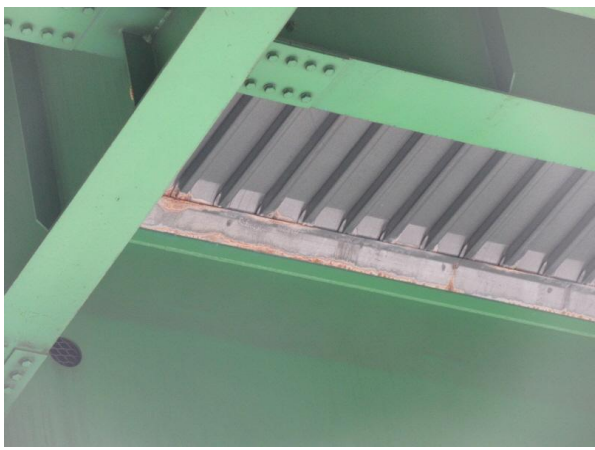
| <p>Deck Plate 백태 S1</p> | <p>캔틸레버 파손 S2</p> |

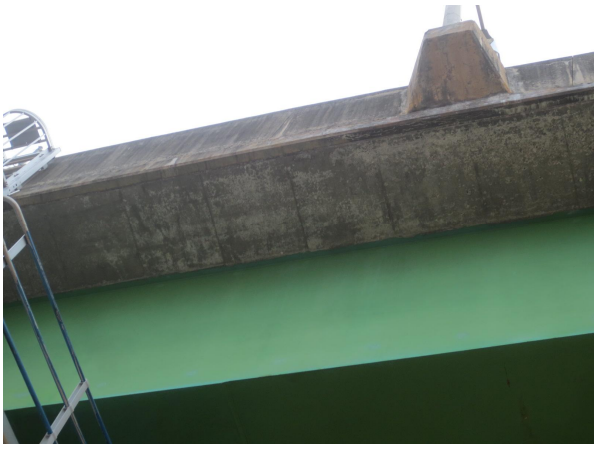
| <p>캔틸레버 보수부 들뜸 S2</p> | <p>캔틸레버 백태 S2</p> |

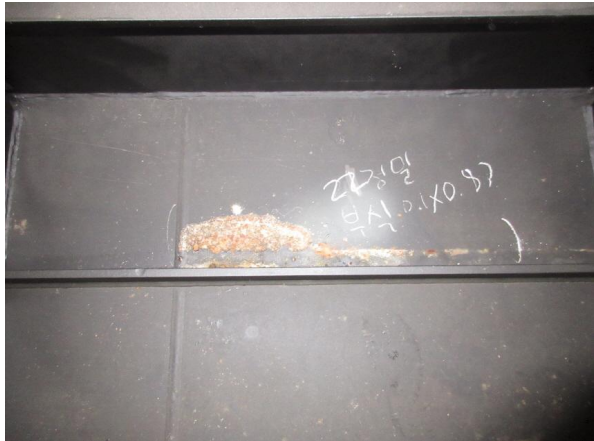
| <p>강재부식 S1-G2-LF</p> | <p>강재부식 S2-G1-LF</p> |

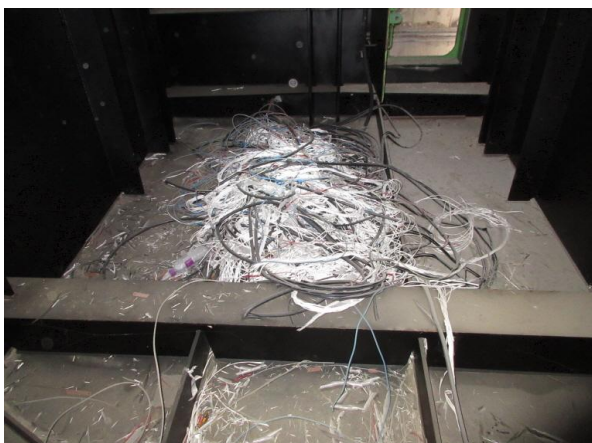
폐자재 적치 S4-G2-LF

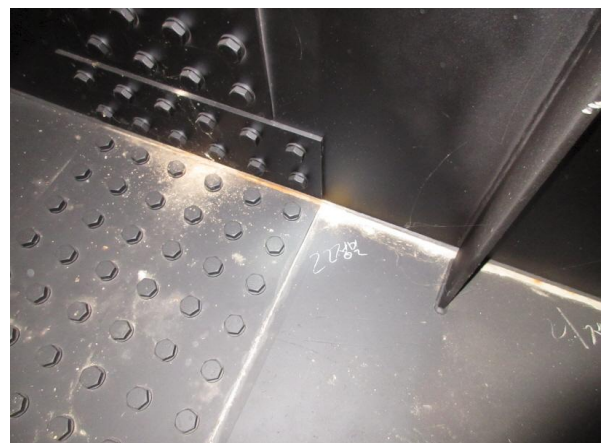
S.P볼트부식 S4-G2-SP.12

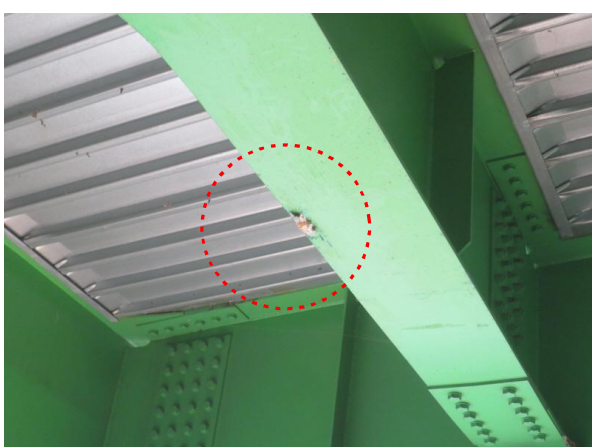
세로도 도장박리 S1

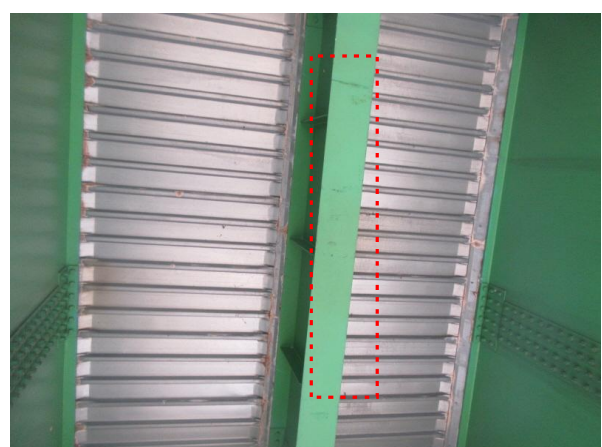
가로보 부식 S3

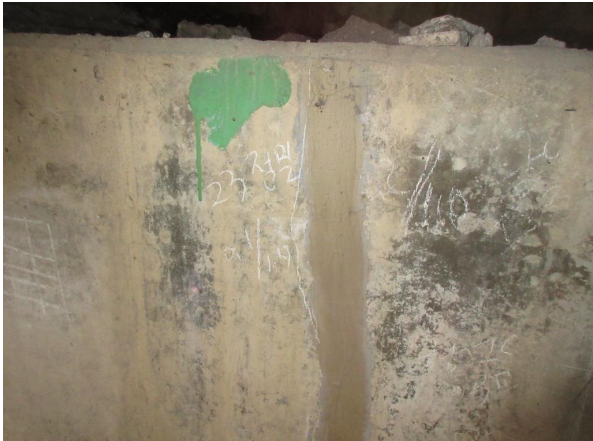
| 교대 페콘크리트 적치 A2 | 교대 균열(0.3mm미만) A2 |

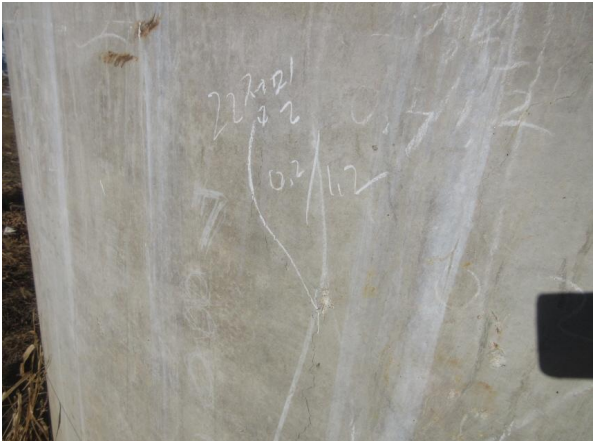
| <p>교각 균열(0.3mm 미만) P2</p> | <p>보수현황 상태양호 P2</p> |

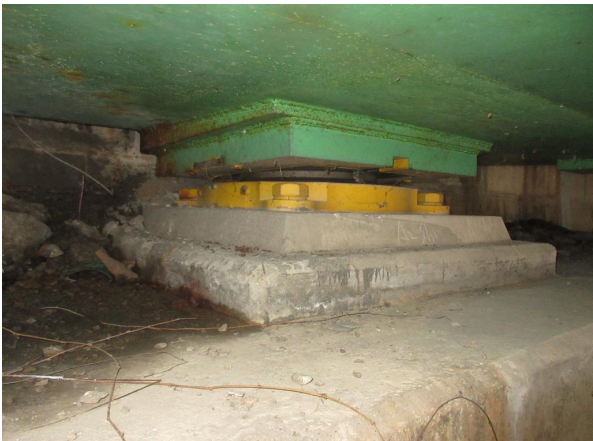
| <p>받침 콘크리트 파손 A2-SH2</p> | <p>받침장치 상태양호 P2-SH1</p> |

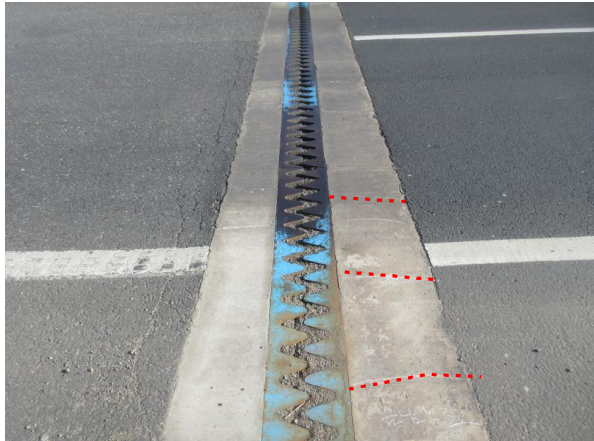
| 유간 토사퇴적 Exp.Joint-A1 | 후타재 균열(0.3mm미만) Exp.Joint-A1 |

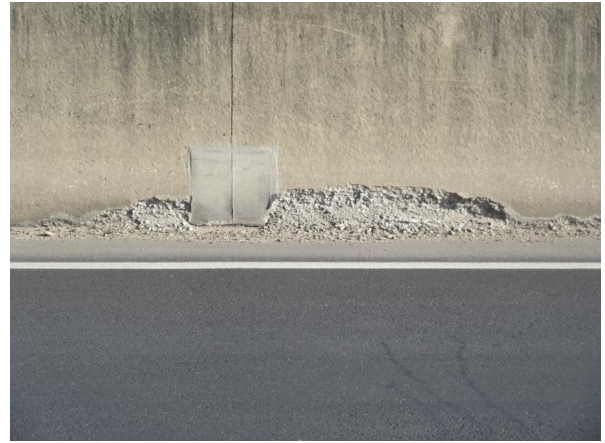
방호벽 박락 S2

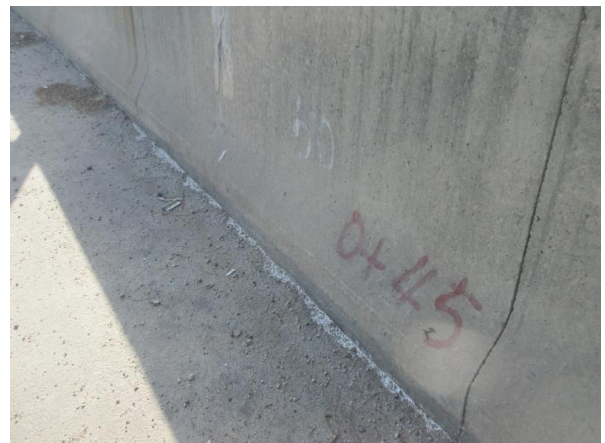
방호벽 백태 S2

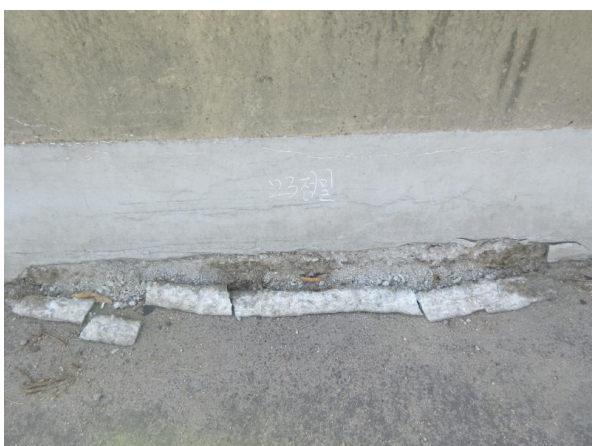
방호벽 박락 S3

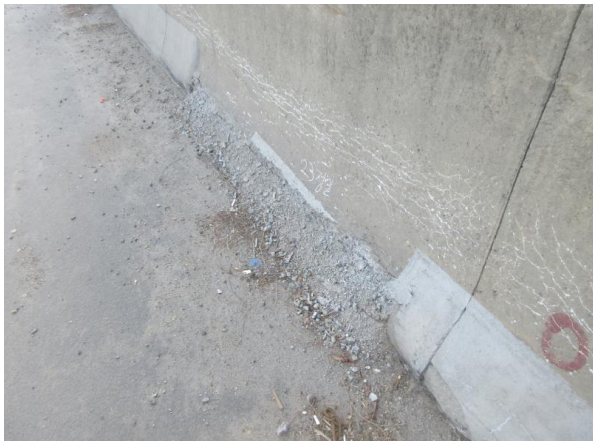
| <p>방호벽 박락 S4</p> | <p>방호벽 백태 S4</p> |

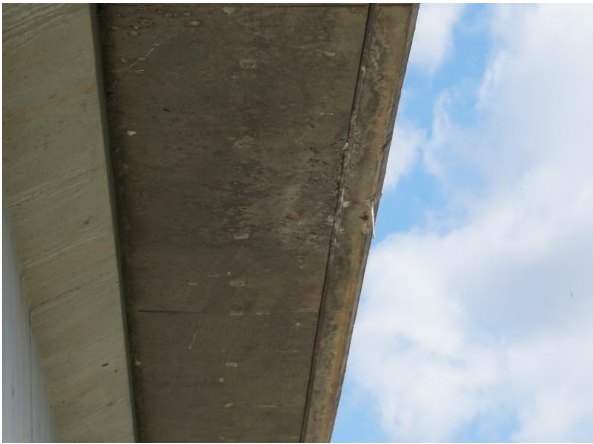
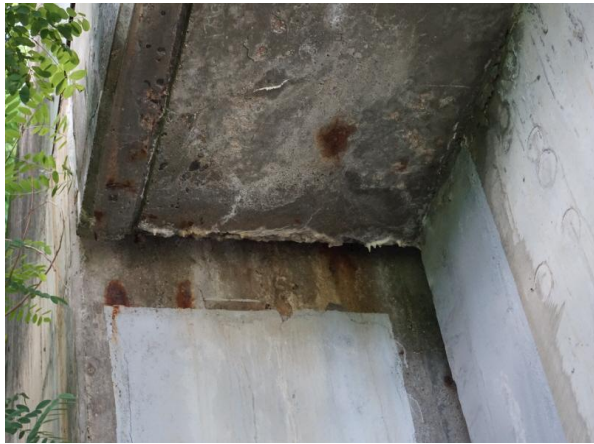
| 칸틸레버 백태 S1 | 칸틸레버 백태 S1 |

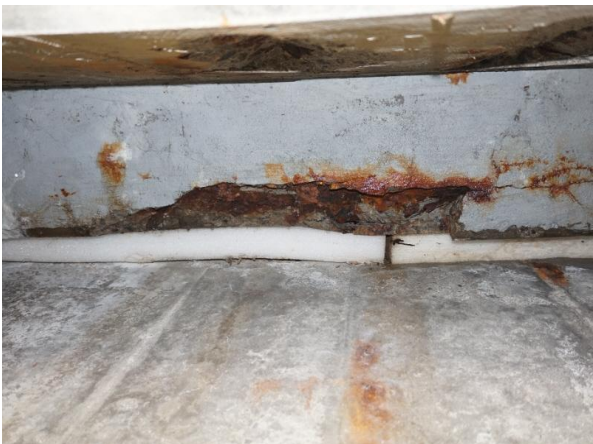
| 바닥판 박락 및 철근노출 S1 | 칸틸레버 박락 S1 |

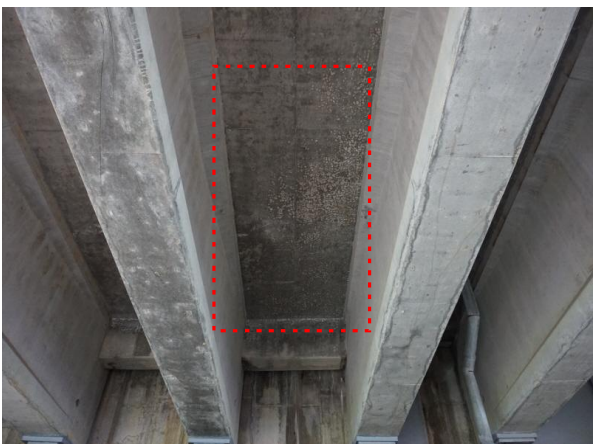
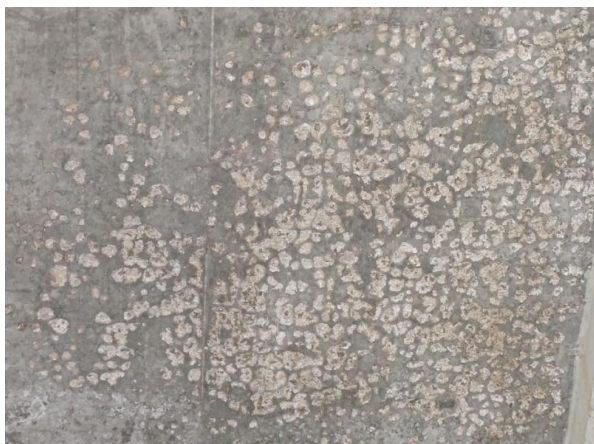
| 바닥판 열화 S1 | 바닥판 열화 S1 |

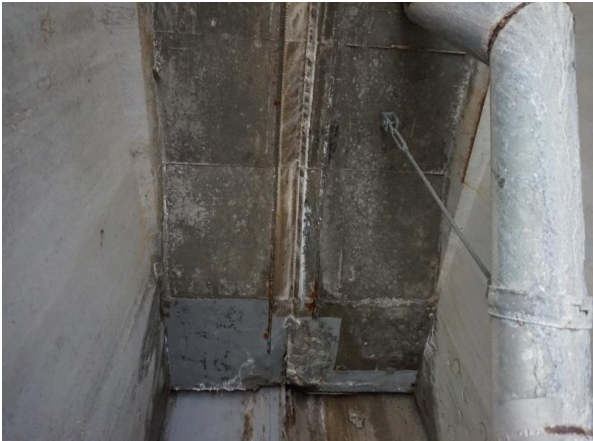
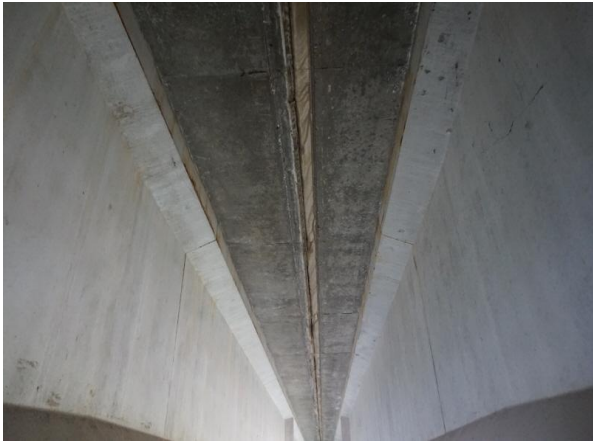
| 중 조인트 누수흔적 S1 | 중 조인트 누수흔적 S1 |

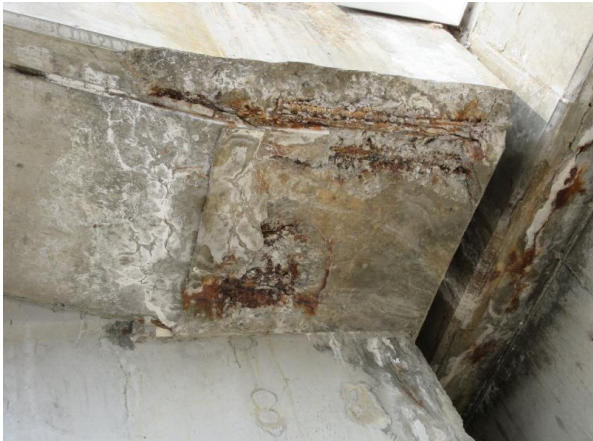
| 바닥판 망상균열 S2 | 캔틸레버 박락 및 철근노출 S2 |

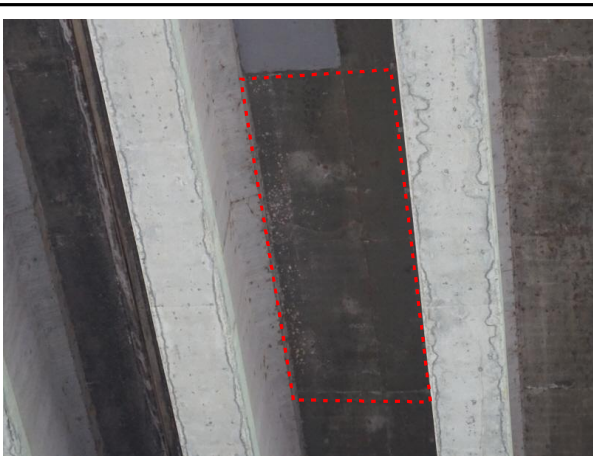
| 바닥판 종조인트 누수흔적 S2 | 바닥판 열화 S3 |

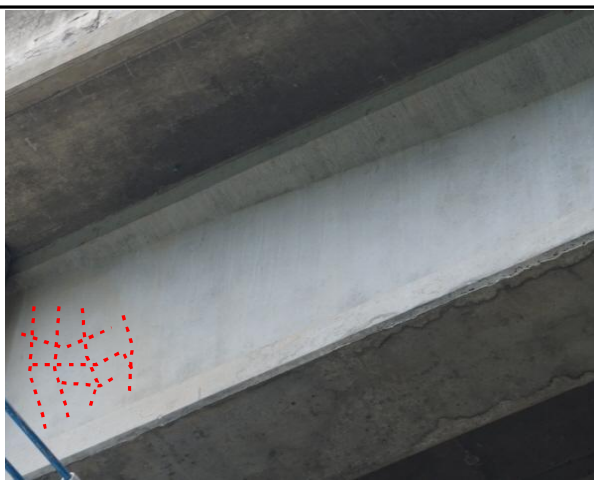
| 거더 백태 S1-G5 | 거더 망상균열 S2 G6 |

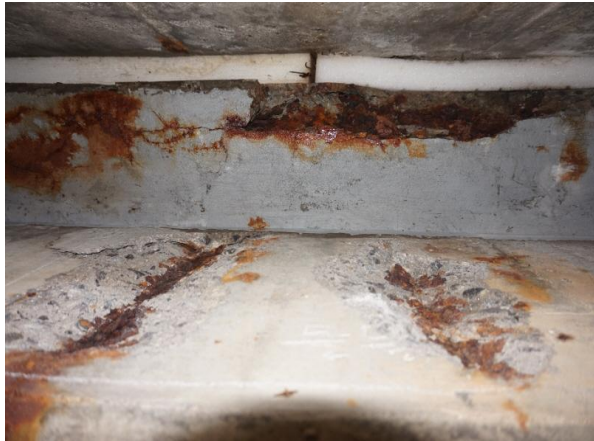
| <p>가로보 균열(0.3mm미만)/백태 S1 G1~G2 CB1</p> | <p>가로보 박락 및 철근노출 S1 G5~6 CB1</p> |

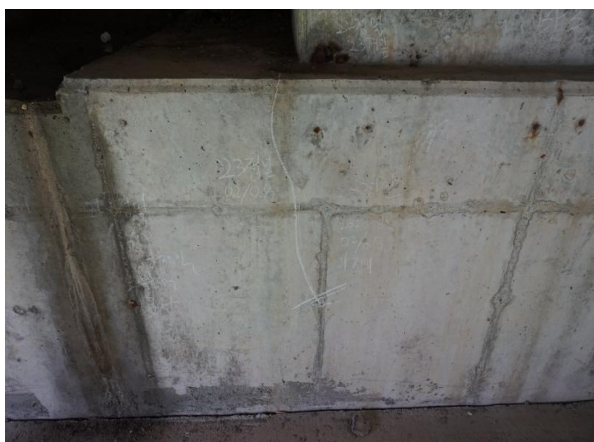
| <p>교대 폐콘크리트 적치 A1</p> | <p>교대 균열(0.3mm미만) A1</p> |

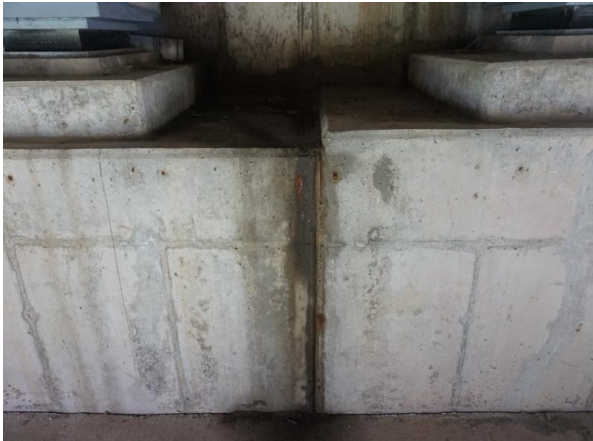
| 교대 녹 발생 A1 | 교대 누수흔적 A1 |

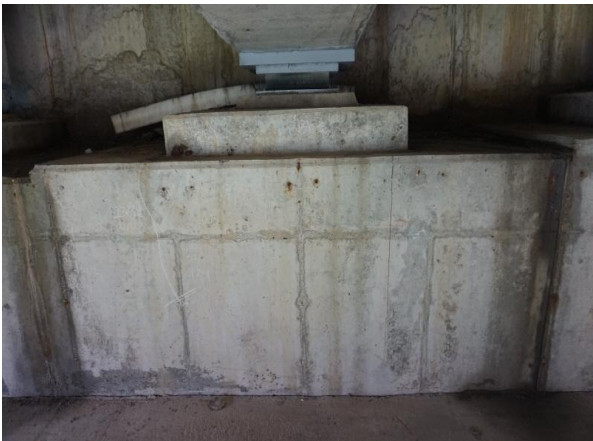
| 교대 누수흔적 A1 | 교대 박리 A1 |

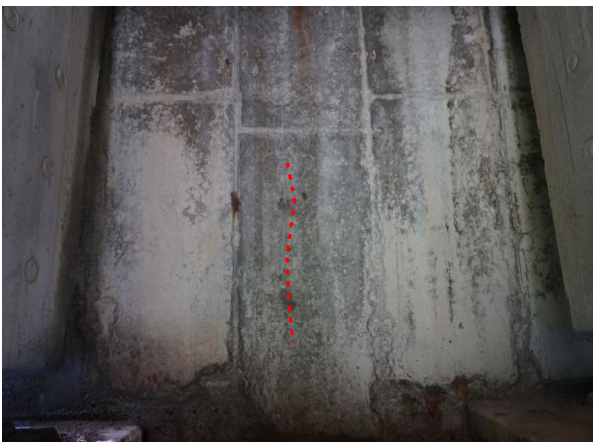
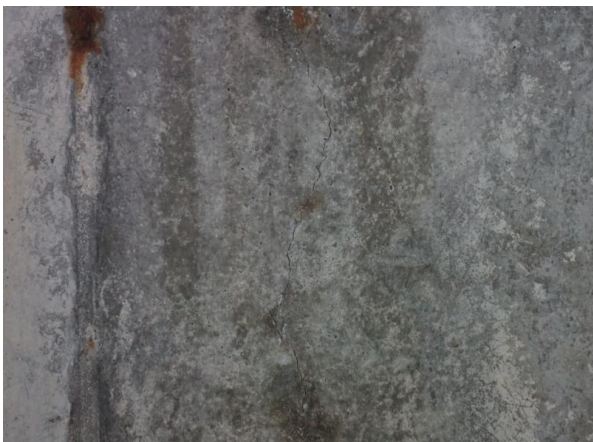
| 교대 균열(0.3mm이상) A1 | 교대 균열(0.3mm이상) A1 |

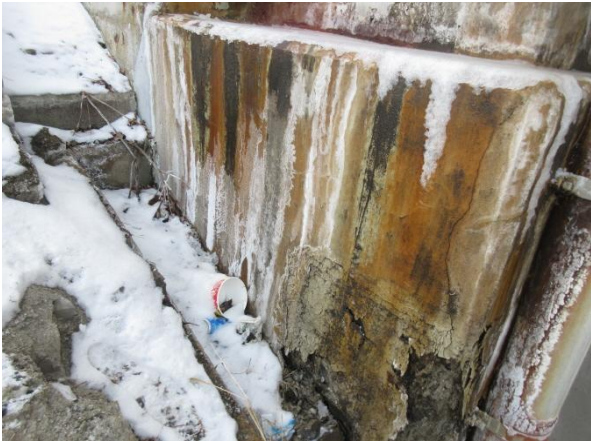
| 교대 박락 및 철근노출 A1(동절기) | 교대 박락 및 철근노출 A1(하절기) |

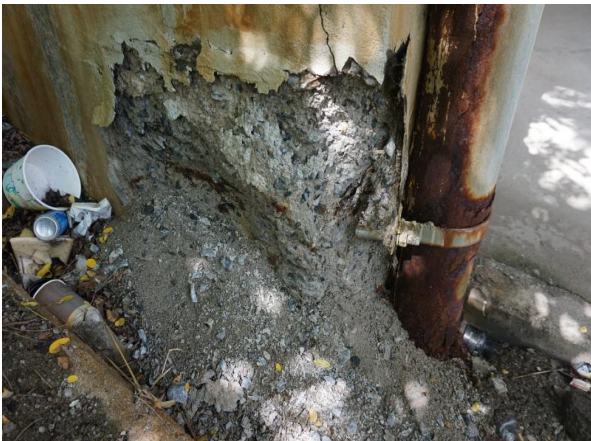
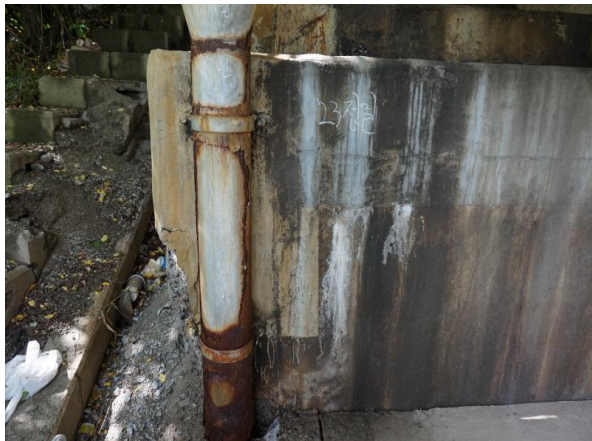
| 교대 박락 및 철근노출 A1(하절기) | 교대 박락 및 철근노출 A1(하절기) |

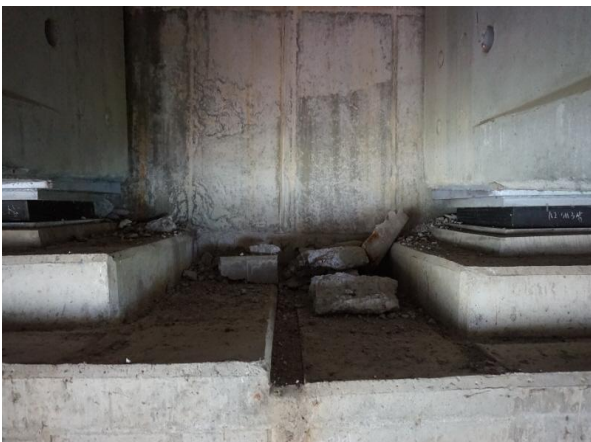
| 폐콘크리트 적치 A1 | 교대 박리 A1 |

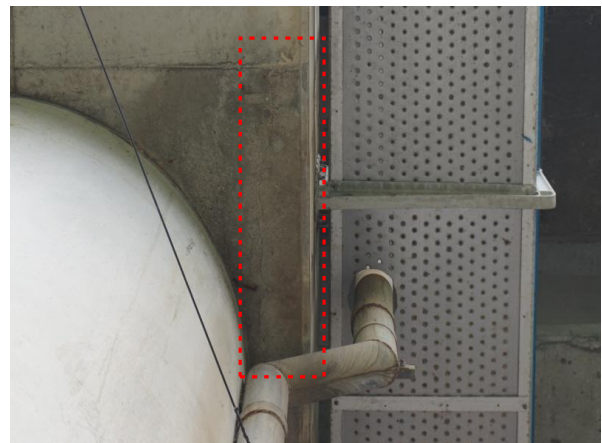
교각 코핑부 박리 P2

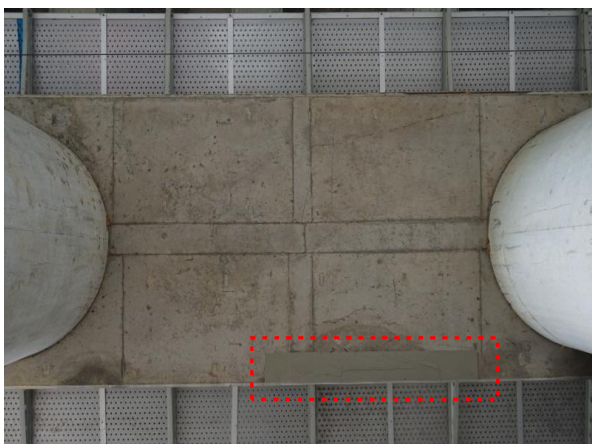
교각 코핑부 박리 P2

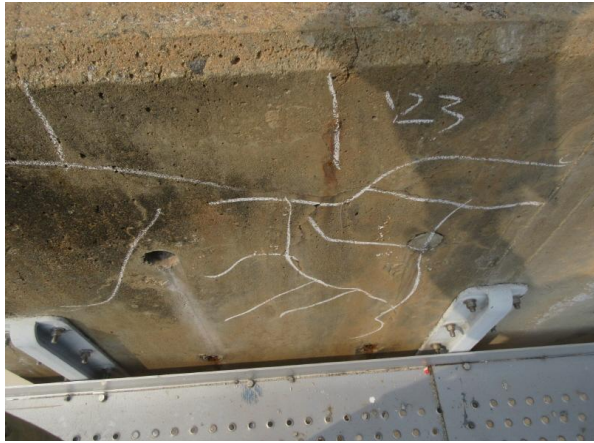
| 교각 박리 P2 | 교각 망상균열 P2 |

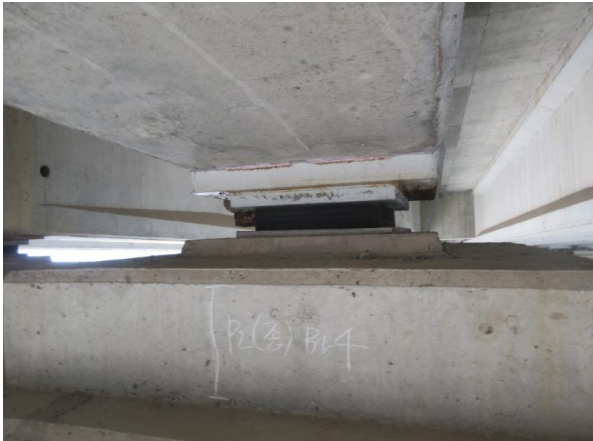
| 받침몰탈 균열(0.3mm미만) A2 SH2 | 받침 콘크리트 균열(0.3mm미만) P2 A2-SH4 |

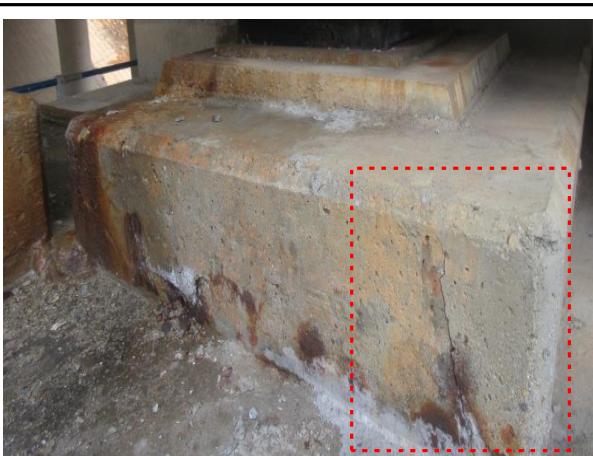
| 받침 콘크리트 균열(0.3mm미만) P2 A2-SH7 | 받침콘크리트 박리 P2 A1-SH6 |

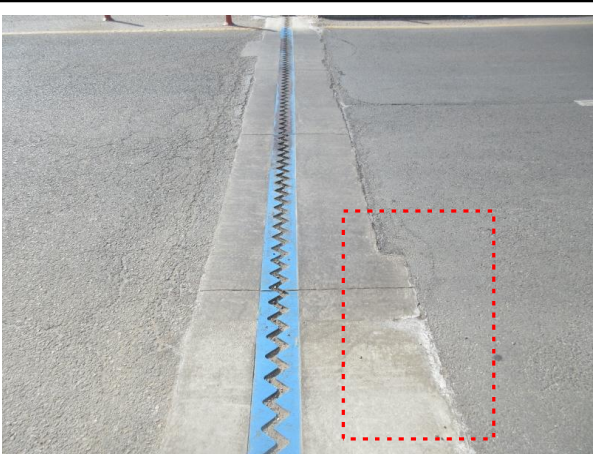
| <p>신축이음 하부누수 Exp.Joint-A1</p> | <p>유간 토사퇴적 Exp.Joint-A1</p> |

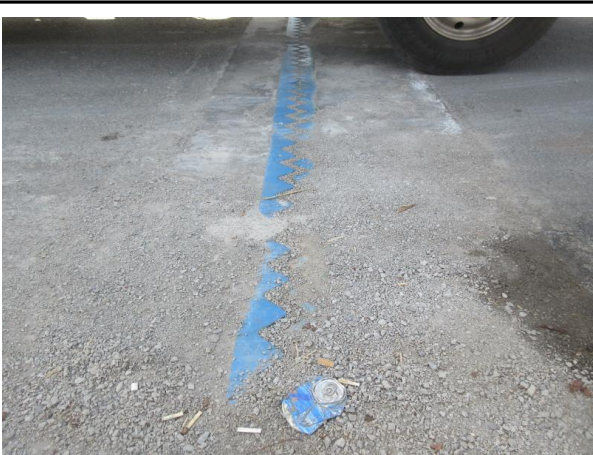
| <p>후타재 박리 Exp.Joint-A1</p> | <p>신축이음 하부누수 Exp.Joint-P2</p> |

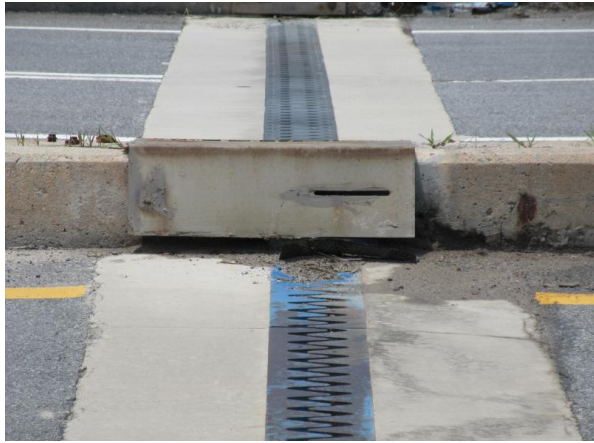
| <p>후타재 박리 Exp.Joint-P2</p> | <p>차수판 볼트탈락 Exp.Joint-P2</p> |

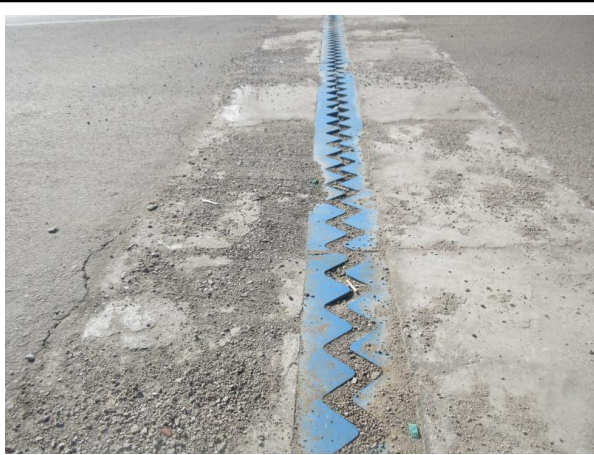
| <p>신축이음 하부누수 Exp.Joint-A2</p> | <p>후타재 박리 Exp.Joint-A2</p> |

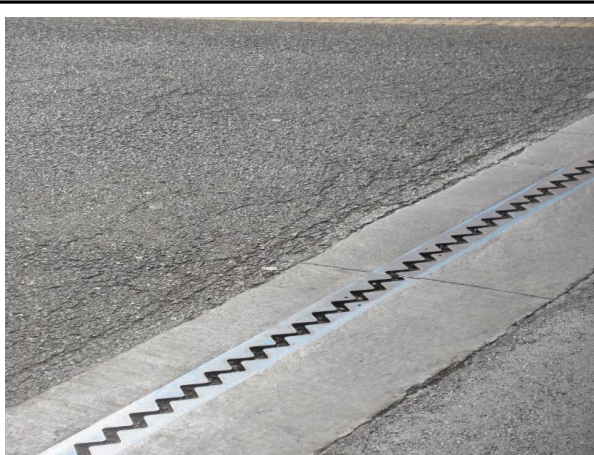
| <p>교면포장 균열 S1</p> | <p>접속부 교면포장 망상균열</p> |

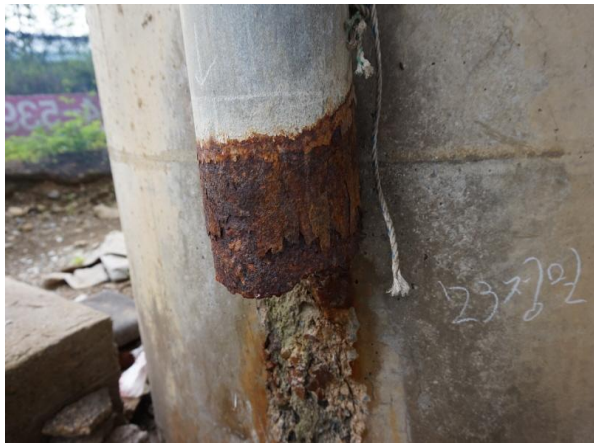
| <p>배수구 막힘 S1</p> | <p>배수관 부식 및 길이부족 P2</p> |

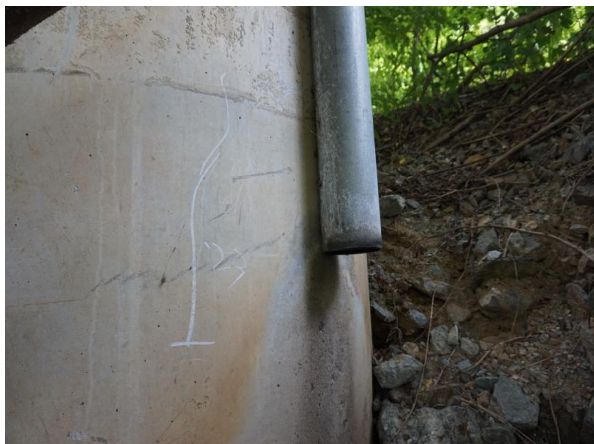
| <p>배수관 부식 A1</p> | <p>배수관 길이부족 P3</p> |

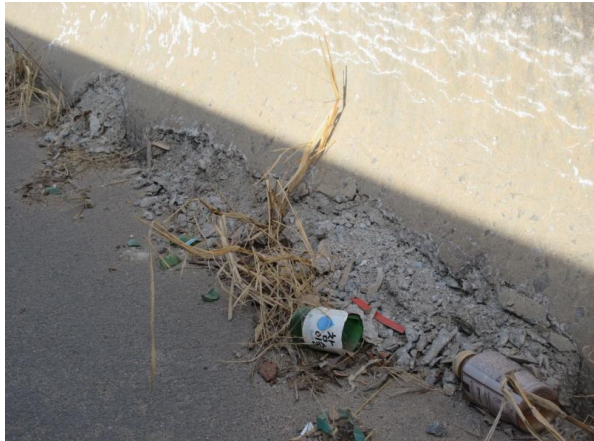
| 방호벽 망상균열 및 백태 S2 | 방호벽 박락 S2 |

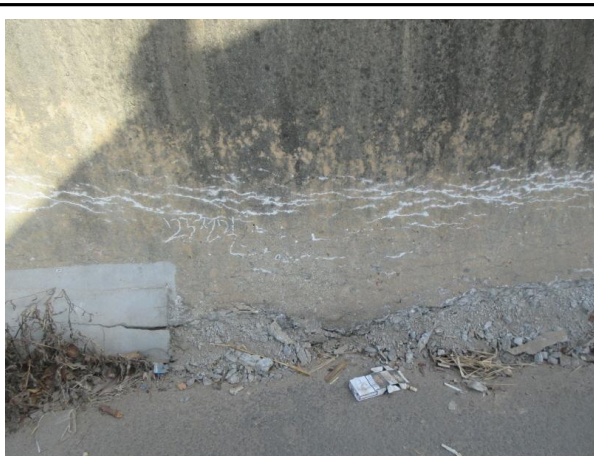
| 방호벽 망상균열 및 백태 S2 | 방호벽 박락 S2 |

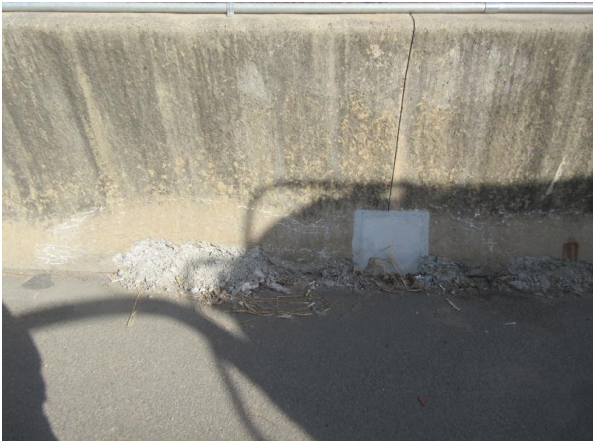
| <p>방호벽 박락 S4</p> | <p>방호벽 철근노출 S4</p> |

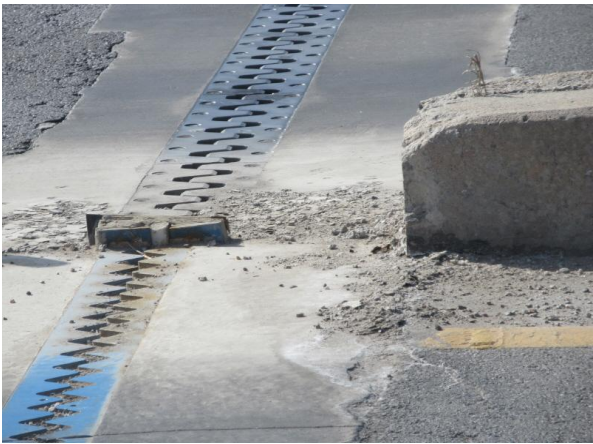
| <p>중양분리대 상행 박락 S1</p> | <p>중양분리대 하행 박락 S1</p> |

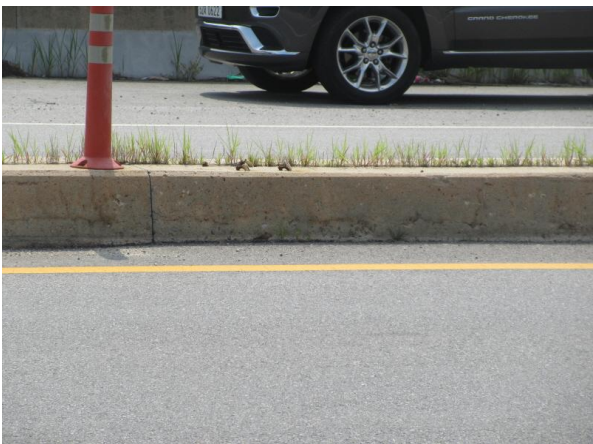
| <p>중양분리대 하행 균열 S1</p> | <p>중양분리대 차선 규제봉 탈락 S2~3</p> |

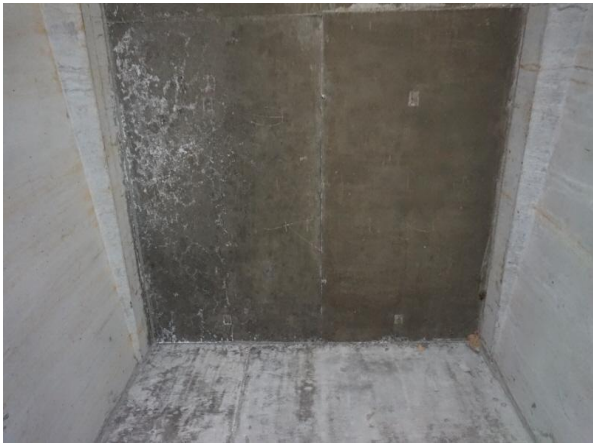
| <p>캔틸레버 박락 S1</p> | <p>바닥판 백태 S1</p> |

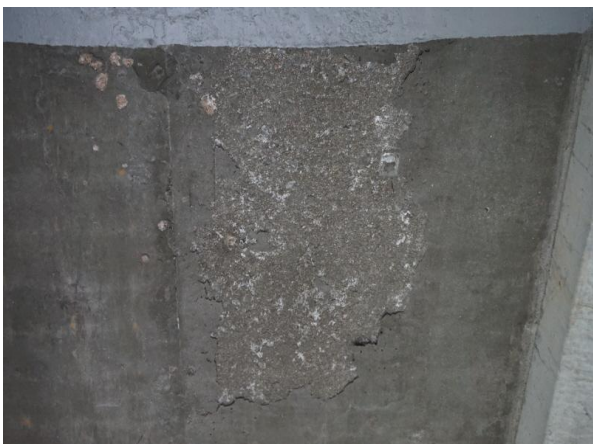
| <p>캔틸레버 박락 S1</p> | <p>바닥판 박리 S1</p> |

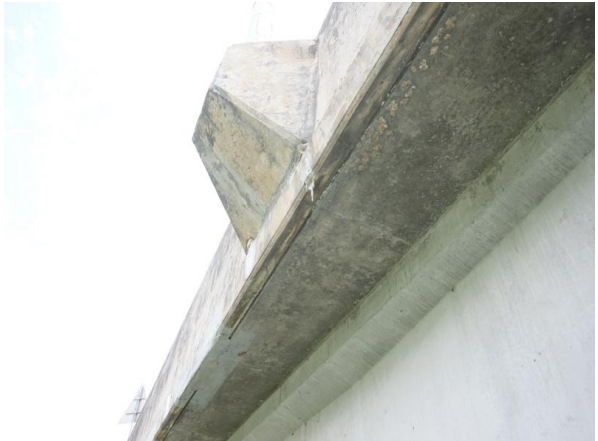
| <p>캔틸레버 누수흔적 및 백태 S2</p> | <p>바닥판 박락 및 철근노출 S3</p> |

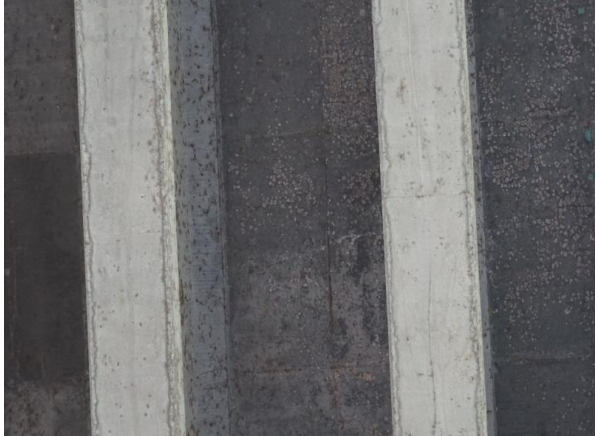
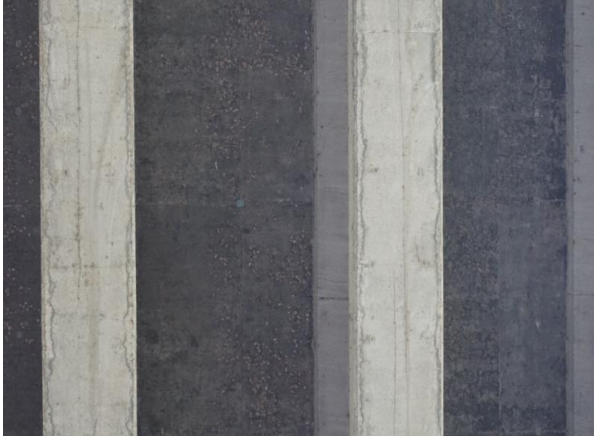
| <p>바닥판 열화 S3</p> | <p>바닥판 열화 S3</p> |

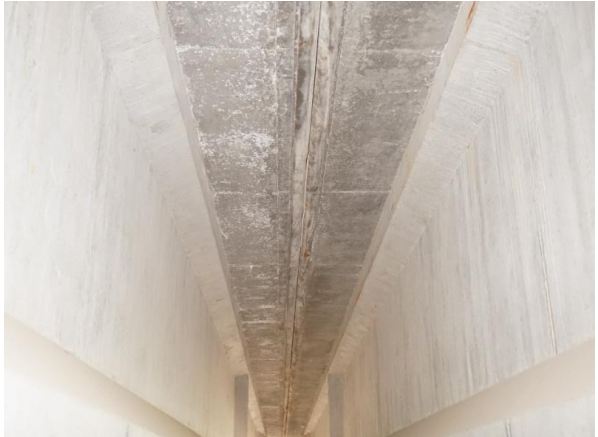
| <p>중 조인트 누수흔적 및 백태 S4</p> | <p>바닥판 박락 S4</p> |

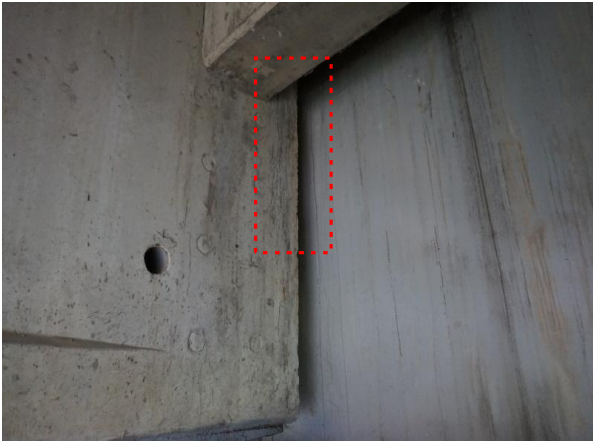
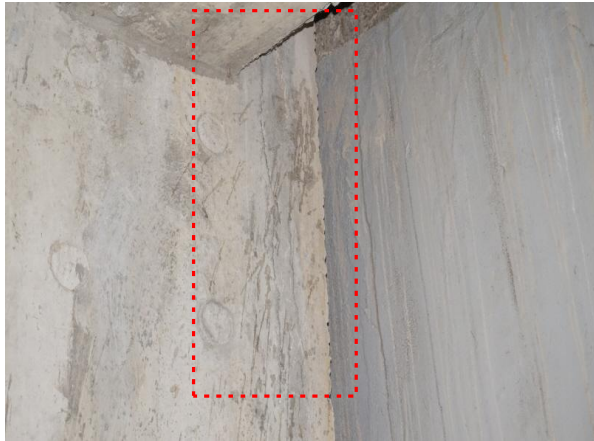
| <p>거더 박리 S1-G5</p> | <p>거더 박리 S1-G5</p> |

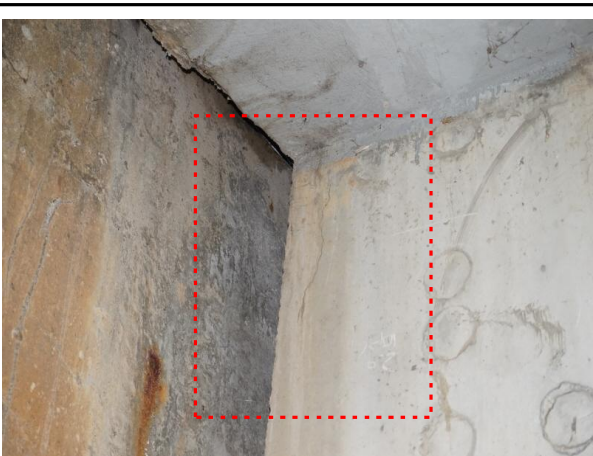
| <p>거더 박리 S4-G1</p> | <p>거더 균열(0.2mm미만) S2-G2</p> |

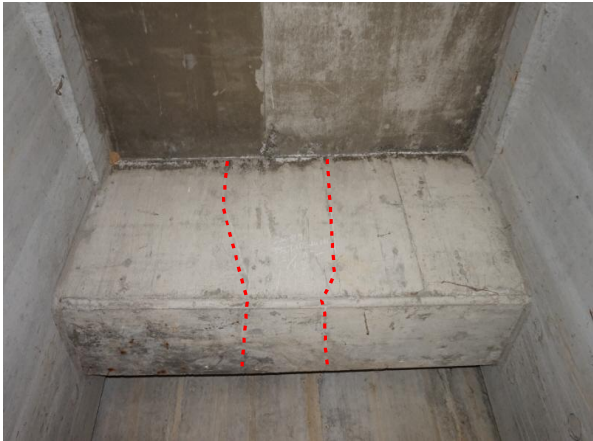
| 가로보 균열(0.3mm미만) S4 G3~G4 CB3 | 가로보 균열(0.3mm미만) S4 G4~G5 CB3 |

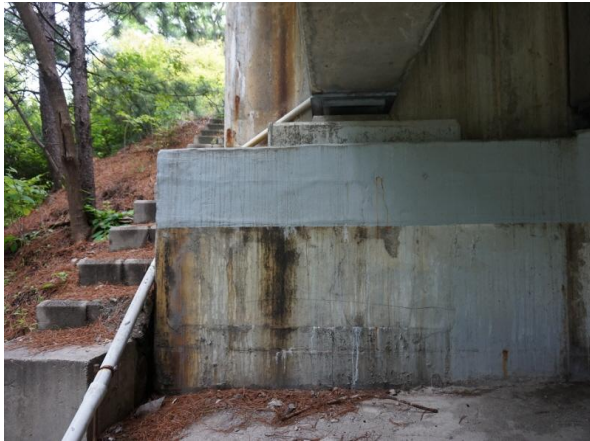
교대 누수흔적 A2

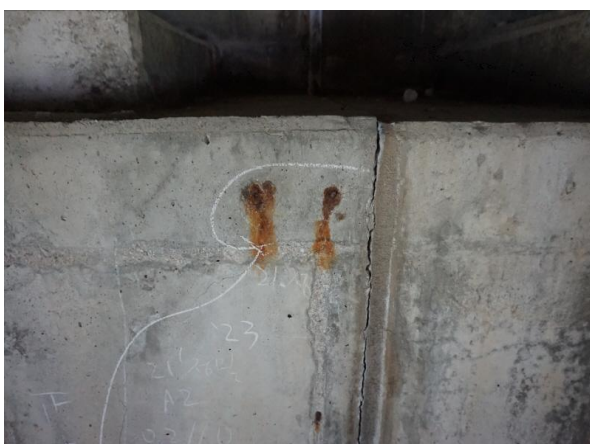
교대 녹발생 A2

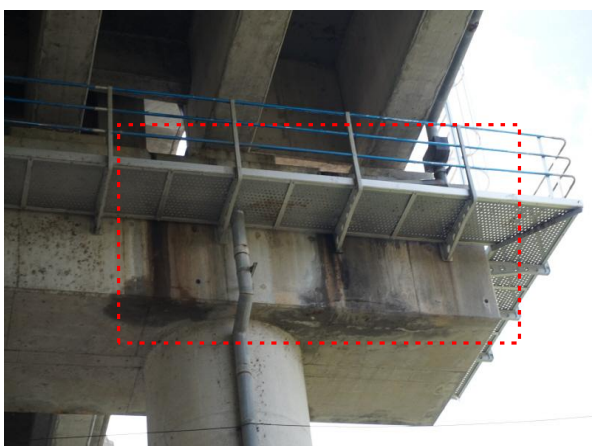
교각 코핑부 박리 P2

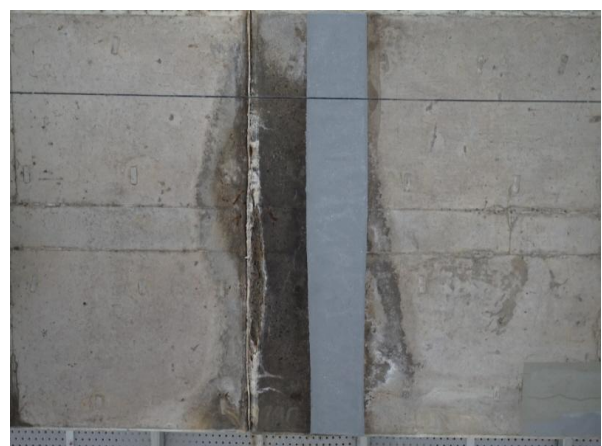
교각 코핑부 박리 P2

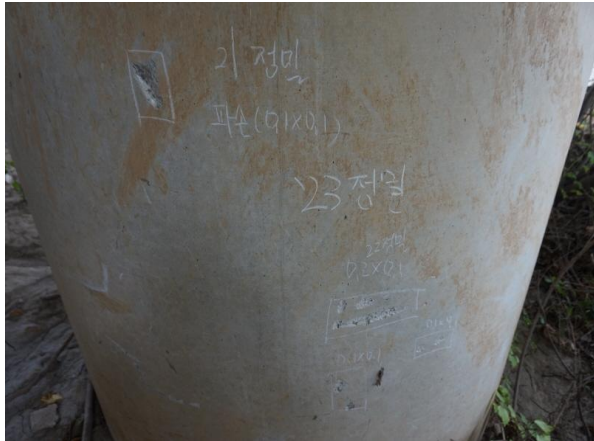
| <p>교각 백태 P3</p> | <p>교각 파손 P3</p> |

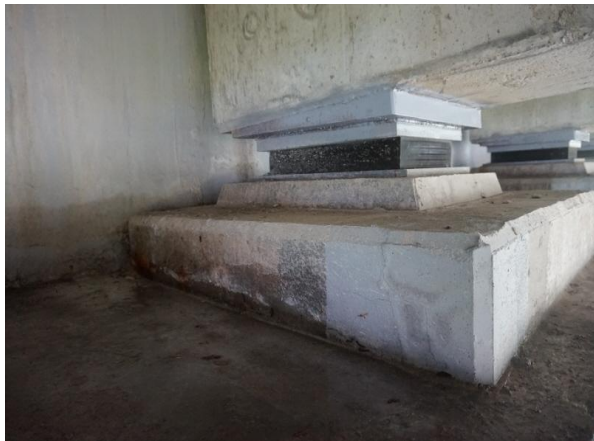
| <p>반침콘크리트 박리/철근부식 A1 SH6</p> | <p>반침 콘크리트 박리/철근부식 A1 SH5</p> |

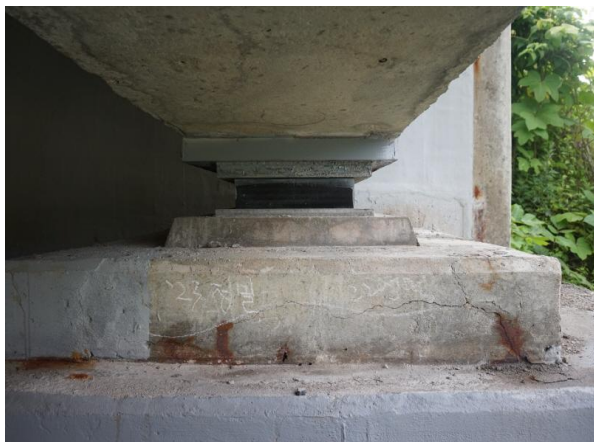
| <p>반침콘크리트 균열(0.3mm미만) A1 SH3</p> | <p>반침콘크리트 박리/철근부식 A1 SH1</p> |

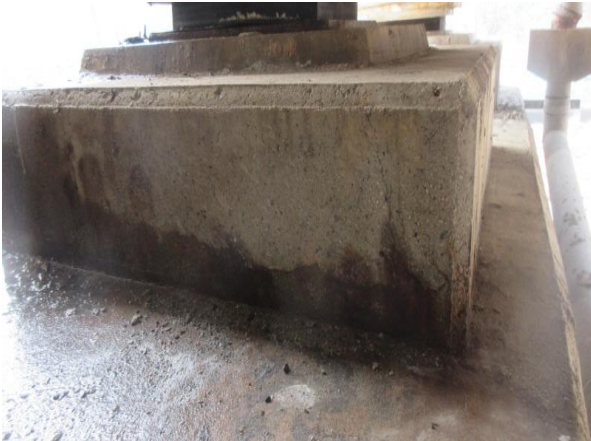
| <p>받침콘크리트 박리/철근부식 P2 A2-SH6</p> | <p>받침콘크리트 균열(0.3mm미만) P2 SH5</p> |
