## 08. 현황조사 사진첩

## 1. 금남IC2교

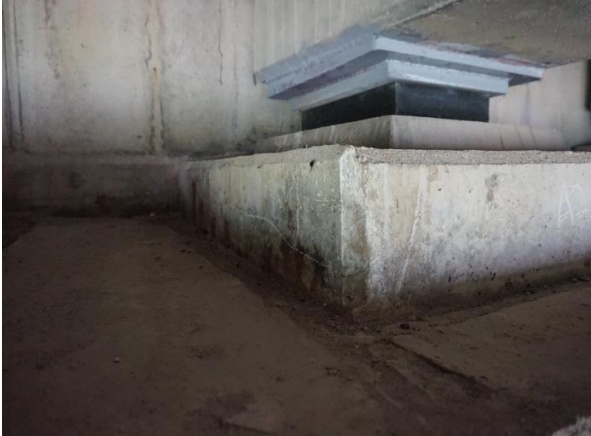
| <p>받침콘크리트 박리 A2 SH3</p> | <p>받침폴탈 균열(0.3mm미만) A2 SH6</p> |

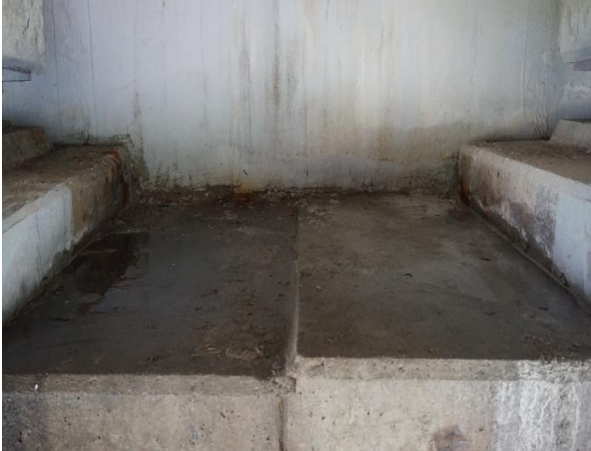
| <p>신축이음 하부누수 Exp.Joint-A1</p> | <p>유간 토사퇴적 Exp.Joint-A1</p> |

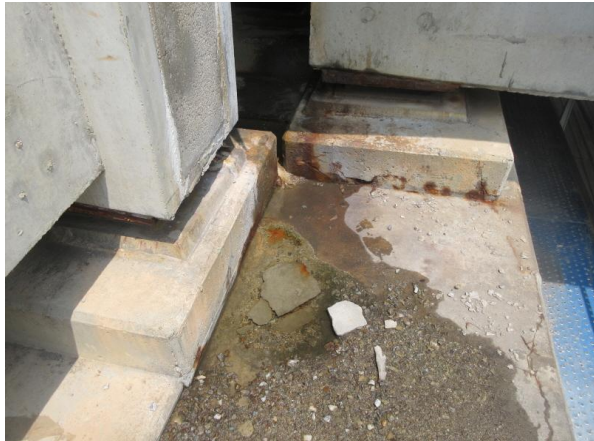
| 후타재 박리 Exp.Joint-A1 | 신축이음 하부누수 Exp.Joint-P2 |

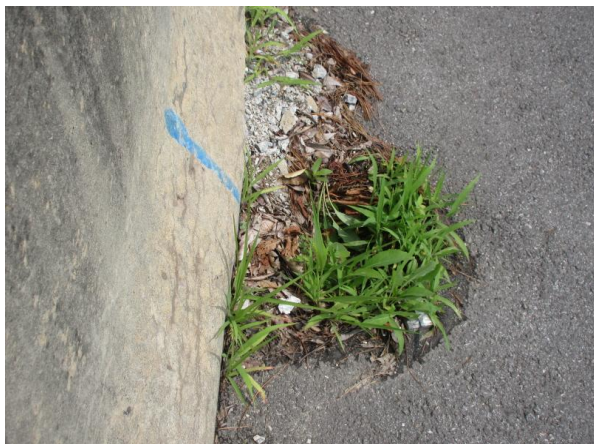
| 배수구 막힘 S1 | 배수구 막힘 S4 |

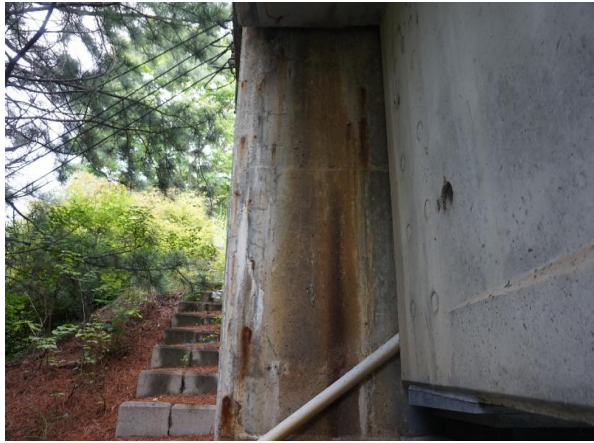
| <p>배수관 이음부 부식 S2</p> | <p>유도배수관 길이부족 A2</p> |

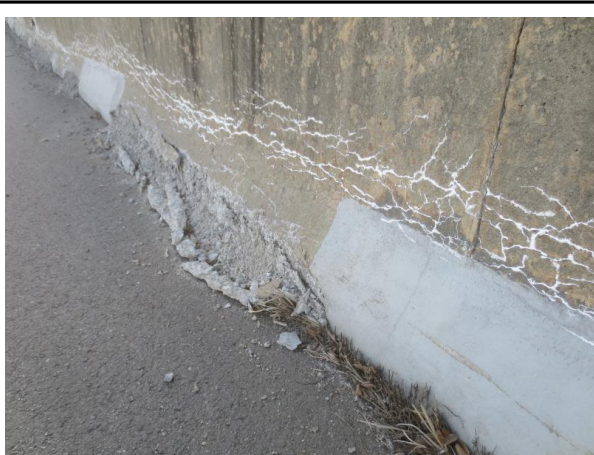
| <p>방호벽 박락 S1</p> | <p>방호벽 망상균열 및 백태/박락 S2</p> |

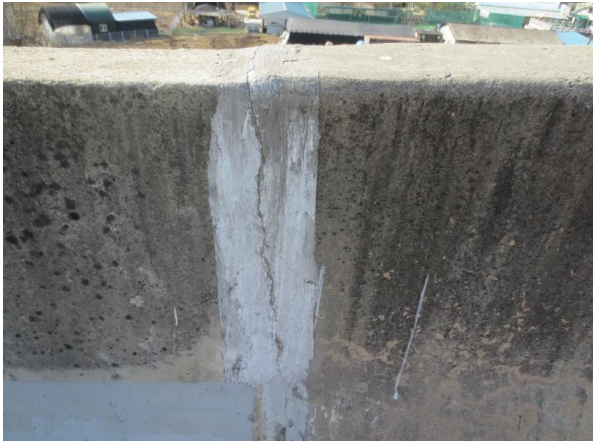
| 방호벽 박락 S2 | 방호벽 보수부 재균열(0.3mm이상) S3 |

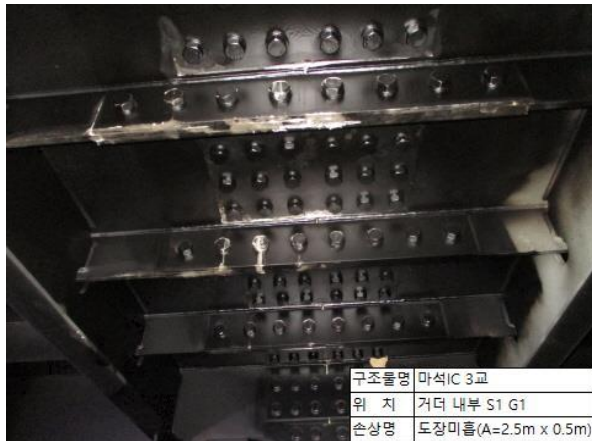
거더 내부 S1 G1 도장미흡(2.5m×0.2m)

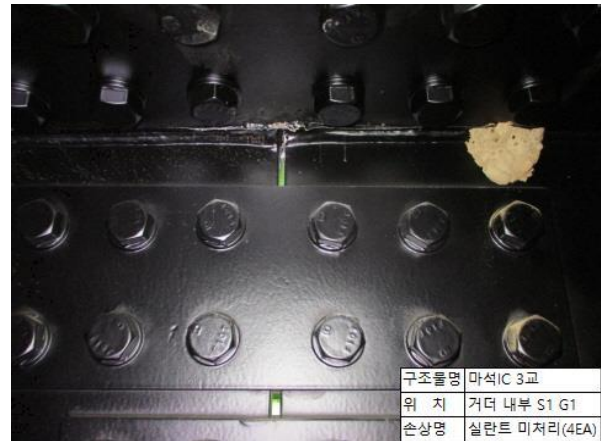
거더 내부 S2 G1 현장이음부 틈(4EA)

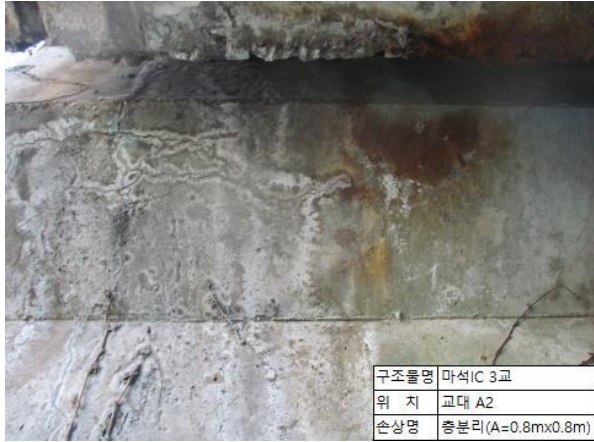
| 손상명 | 충분리(A=0.8mx0.8m) | | | | | | | | | | | | |
| <p>A2 구체 균열(Cw=0.2mm/0.8m, 2ea)</p> | <p>A2 홍벽 충분리(0.8m×0.8m)</p> | | | | | | | | | | | | |

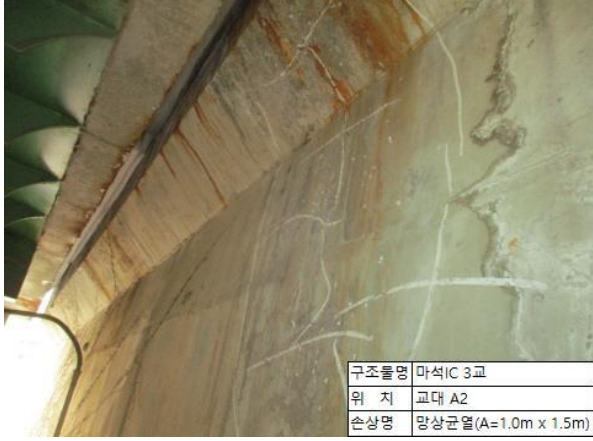
| 손상명 | 망상균열(A=1.0m x 1.5m) | | | | | | | | | | | | |
| <p>A2 홍벽 망상균열(1.0m×1.5m)</p> | <p>A2 구체 균열(Cw=0.3mm/1.0m)</p> | | | | | | | | | | | | |

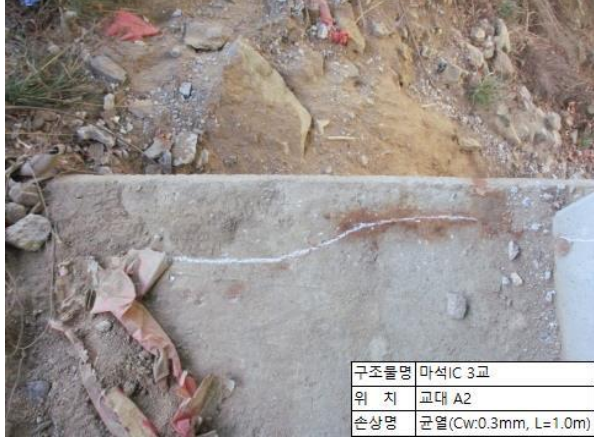
| 손상명 | 균열(Cw:0.3mm, L=1.0m) | | | | | | | | | | | | |

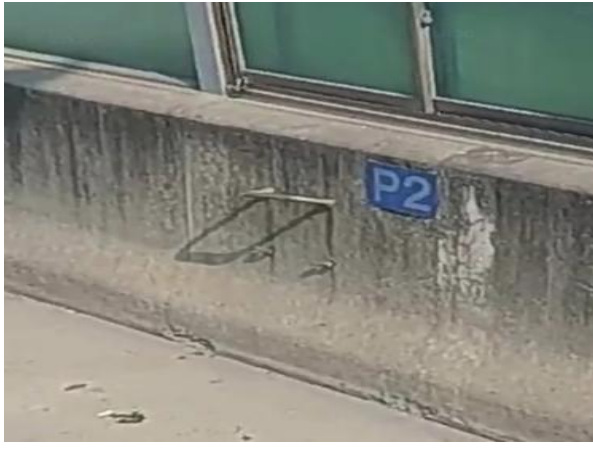
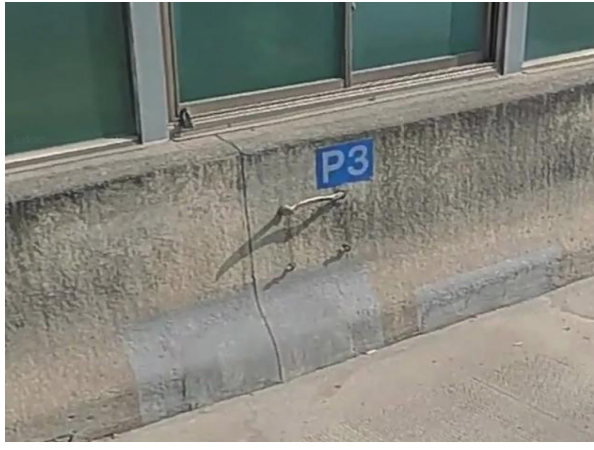
| <p>점검사다리 파손(1EA)</p> | <p>점검사다리 파손(1EA)</p> | | | | | | | | | | | | |

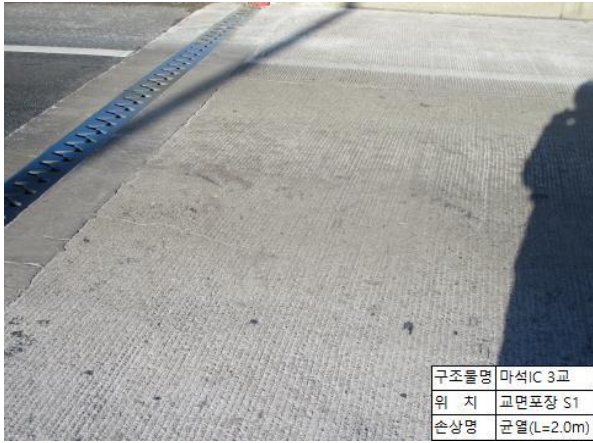
| 손상명 | 균열(L=2.0m) | | | | | | | | | | | | |
| S1 포장 균열(L=2.0m) | S1 포장 토사퇴적(1.0m×40.0m) | | | | | | | | | | | | |

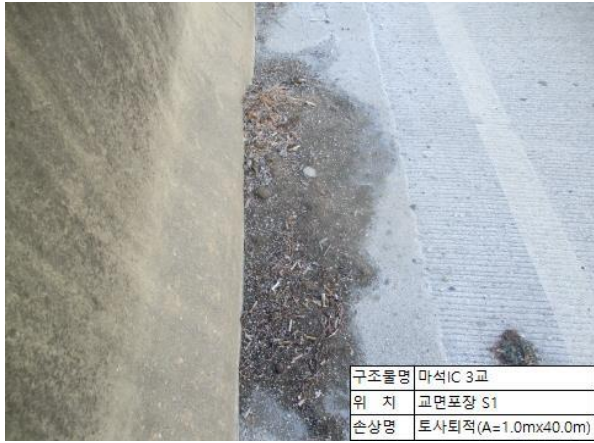
| 손상명 | 토사퇴적(A=1.0mx40.0m) | | | | | | | | | | | | |
