# 1. 금남IC RAMP-A교(상)

## 1.1 시설물의 개요

본 시설물은 경기도 남양주시 화도읍 금남리에 위치한 교량으로 총 연장 175.0m, 폭 14.4~17.8m로 시공되어 있다.

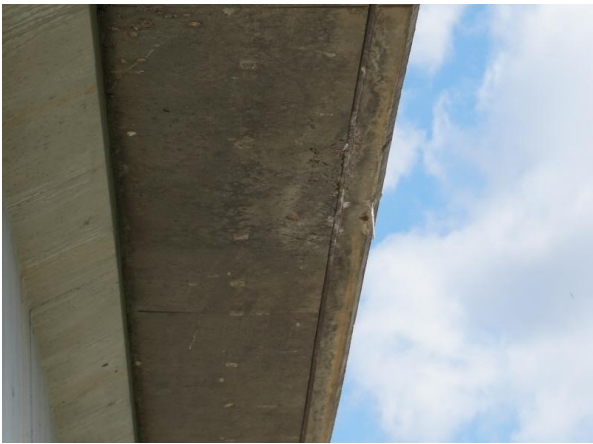
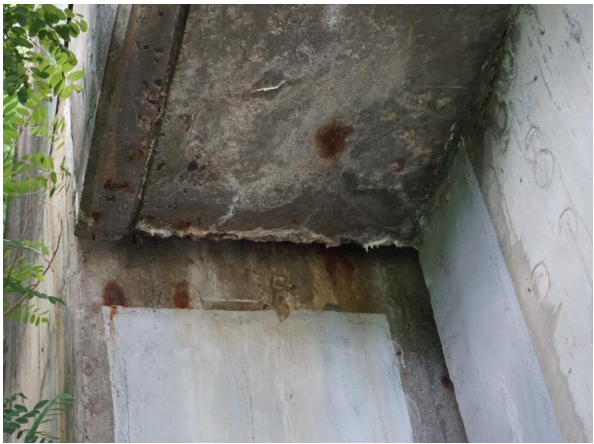
| 캔틸레버 백태 S1 | 캔틸레버 백태 S1 |

- 금남IC RAMP-A교(상) 바닥판에 발생한 손상 대부분은 방수층 파손에 의해 교면수가 유입되며 발생한 손상으로, 수분접촉과 반복적인 동결융해가 원인으로 판단되며, 국부적인 균열(0.3mm미만), 망상균열/백태, 콘크리트 열화가 조사되었다.
- 박리 및 박락의 경우 신축이음 하부 단부 측에 발생한 손상들로 신축이음 누수에 의한 수분접촉과 반복적인 신축거동이 주요원인이며, 일부 손상의 경우 박락에 의한 피복 부족으로 철근노출이 동반된 것으로 조사되었다.
- 누수흔적의 경우 중 조인트에 발생한 손상으로 교면포장과 중앙분리대 이음부 사이로 유입된 교면수가 원인으로 추정되며, 물끓기 홈(Noth)에 의한 우수차단으로 손상의 범위가 경미하고 바닥판에 미치는 영향은 없는 것으로 판단된다.
- 금회 조사된 손상들의 경우 결함발생 주요원인에 대한 보수가 이루어진 상태로 조사되었으나, 철근노출의 경우 대기 중 탄산접촉 등에 의한 부식우려가 있으므로 단면보수(방청)가 필요한 것으로 판단되며, 보수 시 인접주변에 발생한 박리, 박락에 대한 병행보수를 권장한다.

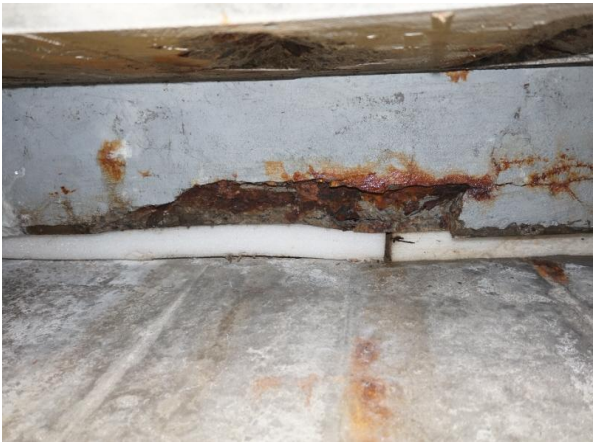
| 바닥판 박락 및 철근노출 S1 | 캔틸레버 박락 S1 |

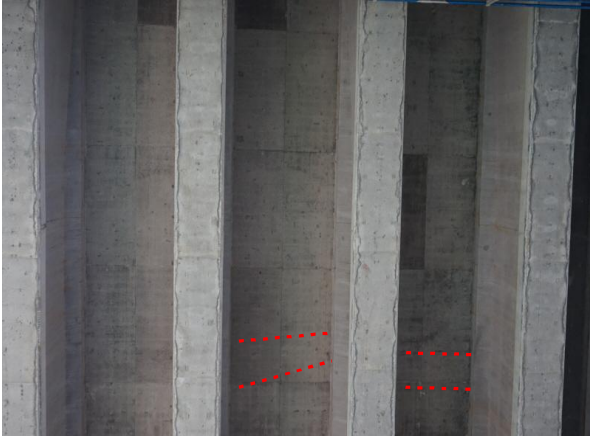
| <p>바닥판 균열(0.3mm미만) S1</p> | <p>중 조인트 누수흔적 S2</p> |

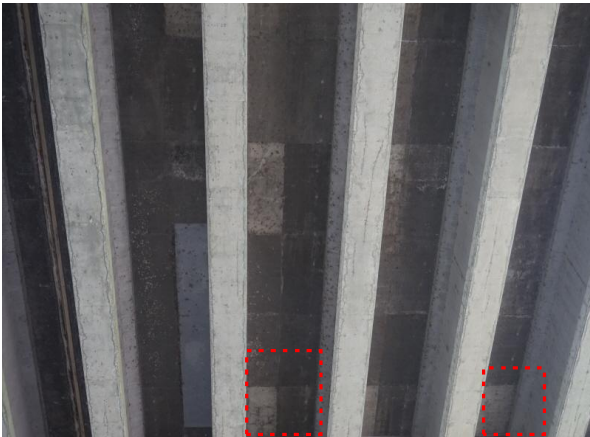
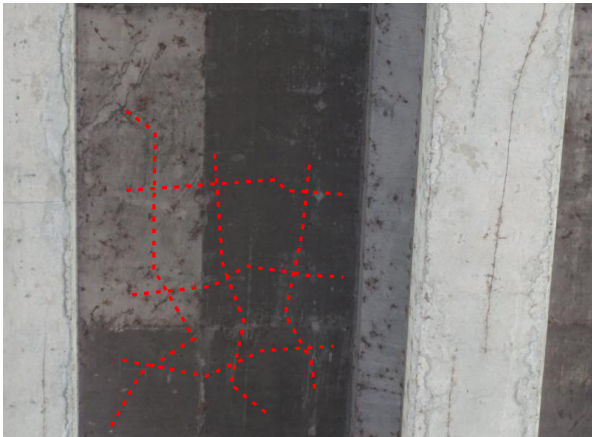
| <p>바닥판 망상균열 S2</p> | <p>바닥판 망상균열 S2</p> |

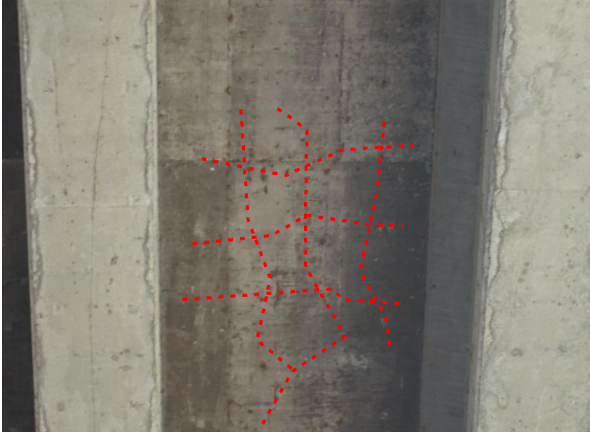
| <p>바닥판 망상균열 S2</p> | <p>캔틸레버 박락 및 철근노출 S2</p> |

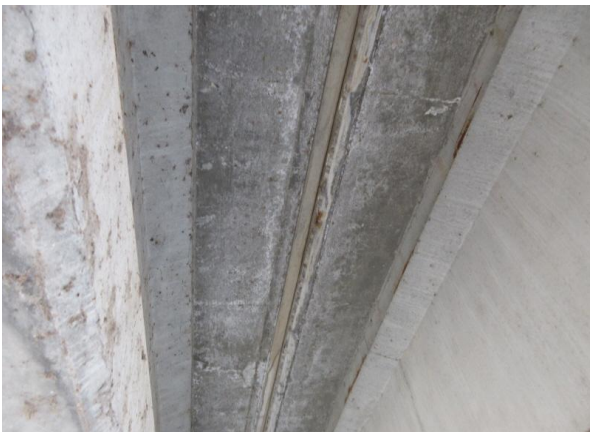
| <p>바닥판 종조인트 누수흔적 S2</p> | <p>바닥판 열화 S3</p> |

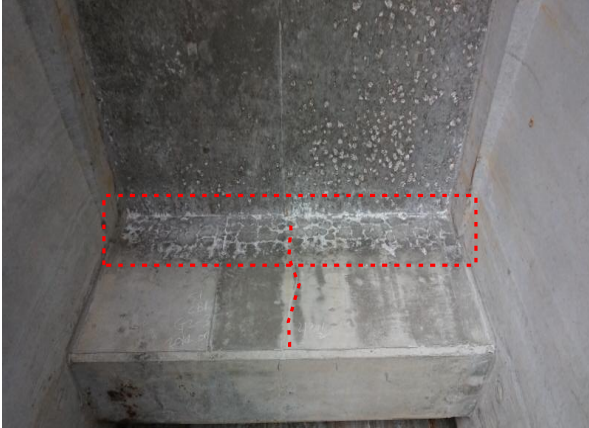
| 가로보 균열(0.3mm미만)/백태 S1 G1~G2 CB1 | 가로보 박락 및 철근노출 S1 G5~6 CB1 |

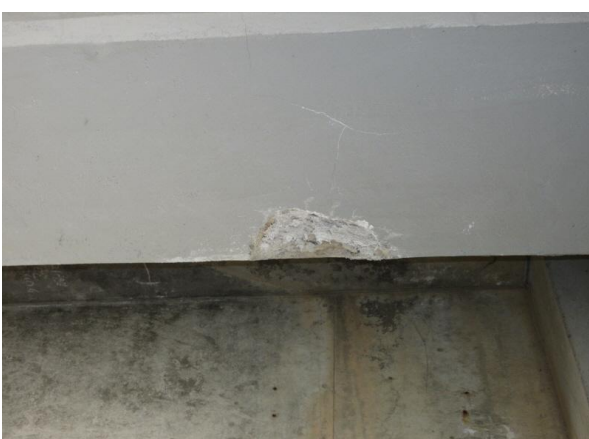
| 가로보 보수부 박락 S2 G3~G4 CB3 | 가로보 보수상태 양호 |

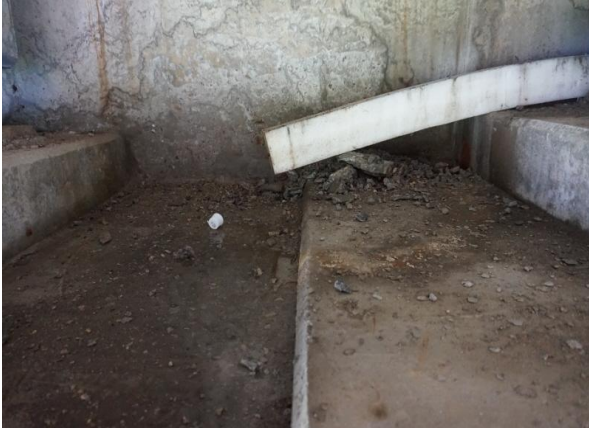
| <p>교대 폐콘크리트 적치 A1</p> | <p>교대 균열(0.3mm미만) A1</p> |

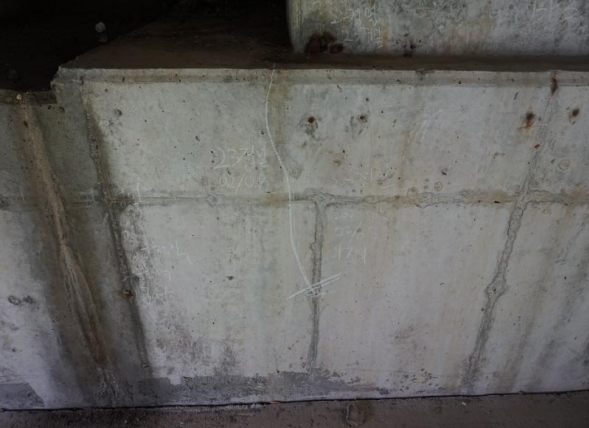
- 균열(0.3mm미만)의 경우 시공초기 건조수축 및 온도변화에 따른 비구조적 손상이며, 신축이음 누수에 의한 수분접촉과 동결융해 등의 여러 요인으로 일부손상이 진전되어 균열(0.3mm이상)이 발생하였다.
- 백태의 경우 신축이음 누수로 흙벽과 벽체에 침입수가 발생되어 나타난 손상으로 백태의 형태가 유종을 띄지 않고 옅은 백화현상으로 조사되었으며, 반발경도 측정기를 통한 측정결과 내구성 저하우려는 없는 상태로 확인되었다. 다만, 지속적인 수분접촉과 다량의 면적에 백태가 발생한 만큼 지속적인 점검을 통한 내구성 확인이 필요할 것으로 판단된다.
- 폐 콘크리트 적치는 발현시기가 신축이음장치교체(국도46호선 금남2교(상) 등 시설물보수공사 2022.12)시기와 일치하여 시공당시 발생한 퇴적물로 확인되었다.
- 교대 A1 좌측면(G6)에 발생한 박락 및 철근노출의 경우 신축이음 누수, 유도배수관 미설치, 배수관 부식, 동절기 제설제 등의 복합적 요인에 의한 손상으로 동절기(12월) 조사당시 침투수 동결 및 철근부식에 의한 박리가 조사되었으며, 손상진전 확인을 위한하절기(4월) 조사당시 표면의 완전 박락과 재료분리에 의한 골재 및 시멘트의 유실이 확인되었다.
- 현재일 기준 교대 전면벽체에 박리가 일부 진전된 상태로 연단거리 확보와 받침장치 지지를 위한 최우선적인 보수가 이루어져야 할 것으로 판단된다.

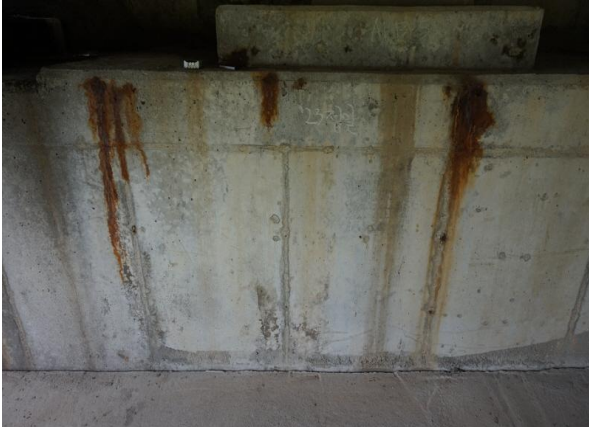
| <p>교대 녹 발생 A1</p> | <p>교대 누수흔적 A1</p> |

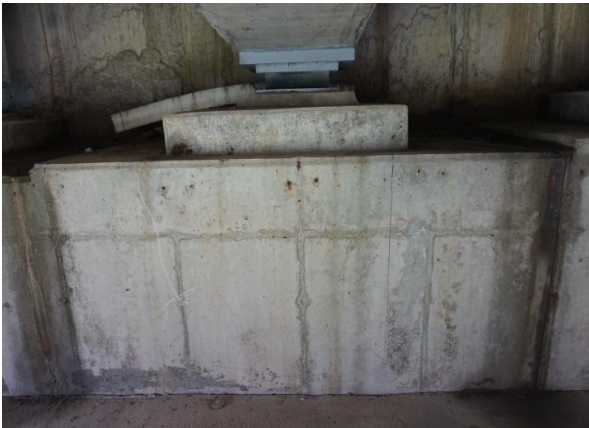
| <p>교대 누수흔적 A1</p> | <p>교대 박리 A1</p> |

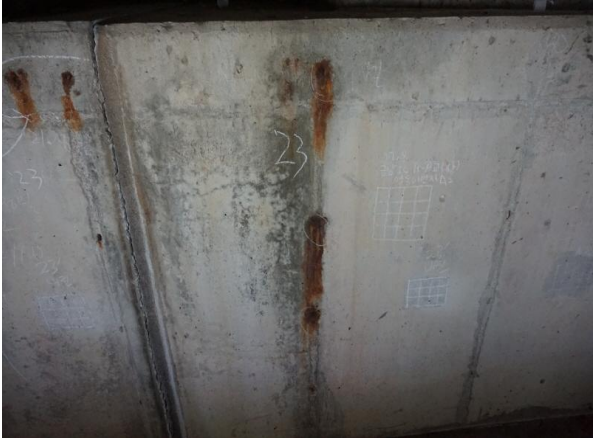
| <p>교대 녹발생 A2</p> | <p>교대 박리 A2</p> |

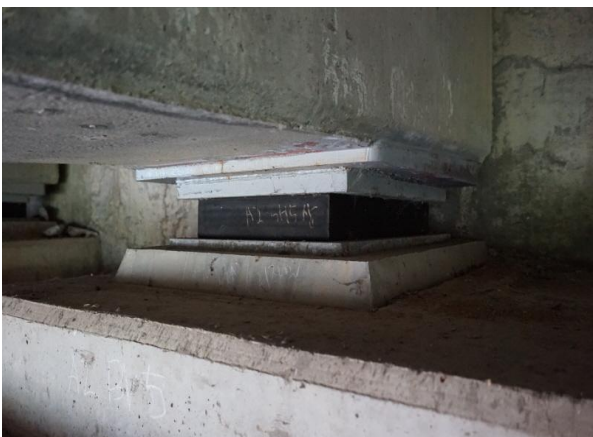
| <p>받침장치 보수 상태양호 A2 SH3</p> | <p>받침장치 보수 상태양호 A2 SH5</p> |

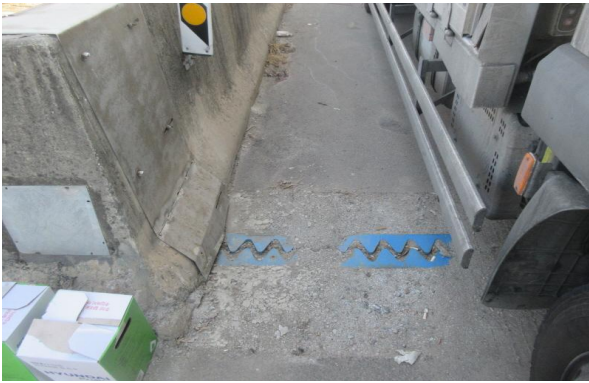
| 후타재 박리 Exp.Joint-P2 | 차수판 볼트탈락 Exp.Joint-P2 |

- 신축이음 누수의 경우 2022. 06에 교체가 이루어진 것으로 확인되었으며, 교체시기를 고려한 결과 시공미흡에 의한 누수로 판단된다. 공용 중 손상증진 우려가 있으므로 하자보수가 필요한 것으로 판단된다.
- 유간토사퇴적의 경우 방호벽 하단부 박락에 의한 시멘트 및 골재유출에 의한 손상으로 신축 거동 확보를 위한 청소가 필요하며 방호벽 보수를 통한 퇴적물 유출차단이 필요한 것으로 판단된다.
- 후타재 박리의 경우 2022. 06에 교체가 이루어진 것으로 확인되었으며, 교체시기를 고려한 결과 시공미흡에 의한 품질저하로 판단된다. 공용 중 손상증진 우려가 있으므로 하자보수가 필요한 것으로 판단된다.
- 차수판 볼트탈락의 경우 공용 중 차량통행 시 발생하는 진동에 의한 손상으로 구조물에 미치는 영향은 없는 손상이나 공용 중 추가적인 볼트탈락 등에 의한 차수판 탈락 시 통행중인 차량과의 충돌우려가 있으므로 볼트 재설치가 필요하며, 보수 이후 볼트체결 상태에 대한 확인이 필요한 것으로 판단된다.

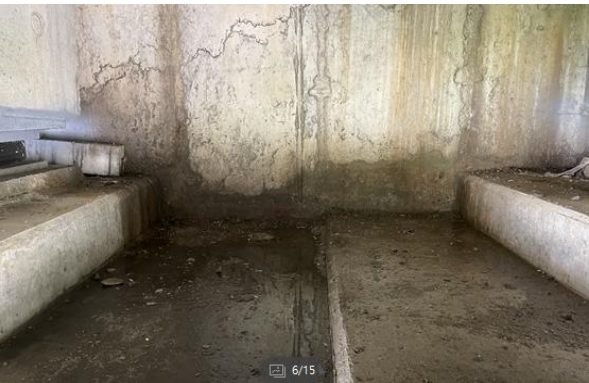
| 신축이음 하부누수 Exp.Joint-A2 | 후타재 박리 Exp.Joint-A2 |

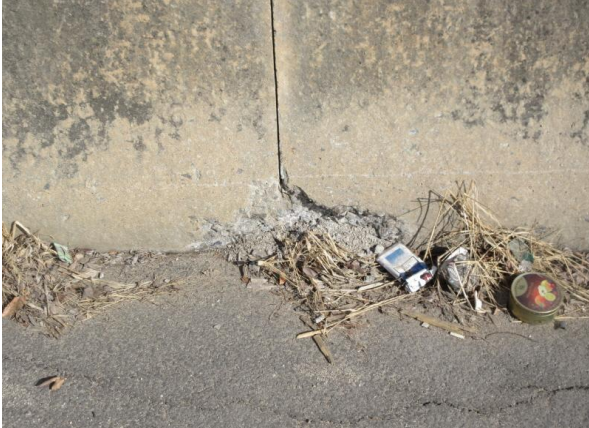
| <p>방호벽 박락 S3</p> | <p>방호벽 박락 S4</p> |

- 교면포장과 방호벽 이음부 사이로 교면수가 유입되어 망상균열, 백태, 박리, 박락 등의 손상이 발생하였으며, 방호벽 하단에 발생한 박락부에 지속적인 우수가 유입되며 골재, 모래 등의 재료가 유실된 상태로 조사되었다.
- 유실된 재료에 의한 배수구 막힘, 신축이음 유간 토사퇴적 등의 2차 손상이 발생하였으며, 내구성 저하에 의한 기능발휘가 어려운 상태로 판단되어 보수를 통한 내구성 회복이 필요한 것으로 판단된다.
- 손상별 부분보수는 보수의 효과를 보기 어렵다 판단되어, 방호벽 전체에 대한 주의관찰 및 일괄적보수와 갓길차로 측 부분재포장(시트방수)이 필요한 것으로 판단된다.

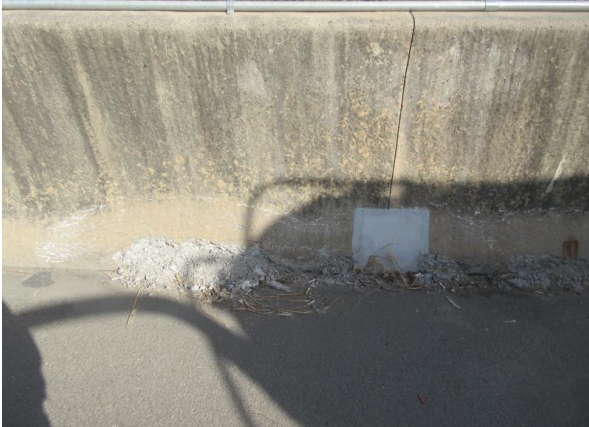
| <p>방호벽 박락 S4</p> | <p>방호벽 철근노출 S4</p> |

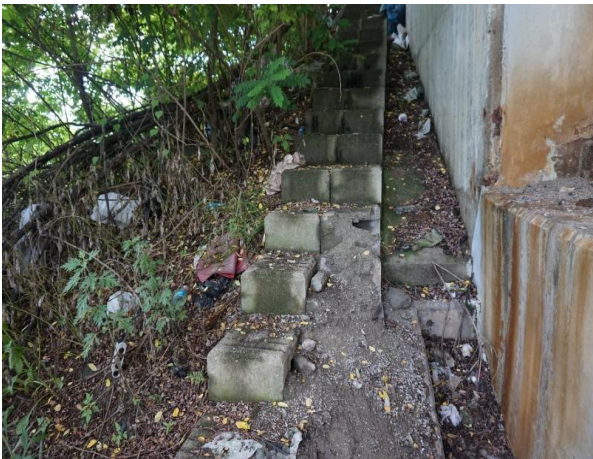
| 점검계단 파손 A1 | 점검사다리 상태양호 P2 |

- 교대A1에 발생한 점검계단 파손의 경우 공용기간 증가에 따른 노후화 및 외기환경에 의한 손상으로 판단된다.
- 점검계단 파손의 경우 교대의 접근을 용이하기 위한 시설물로 설치되어 있으나, 점검계단 이외 부재의 접근이 용이한 상태로 현 시점에서의 보수는 크게 요구되지 않는 상태로 판단되어 추후 시기적 고려를 통한 보수가 적합할 것으로 판단된다.
