### 3. 금남IC RAMP-A교(상)

## 손상현황 사진

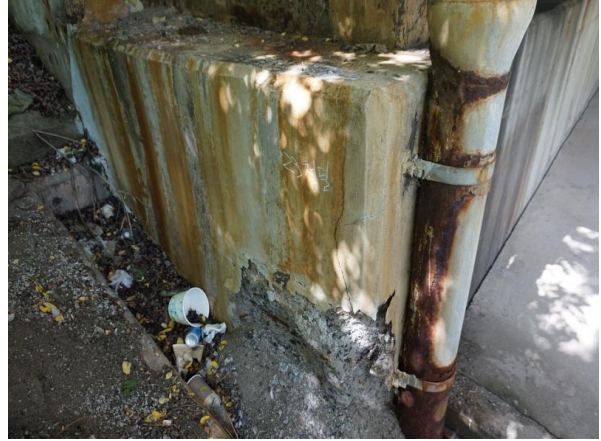
교대 박락 및 철근노출 A1(하절기)

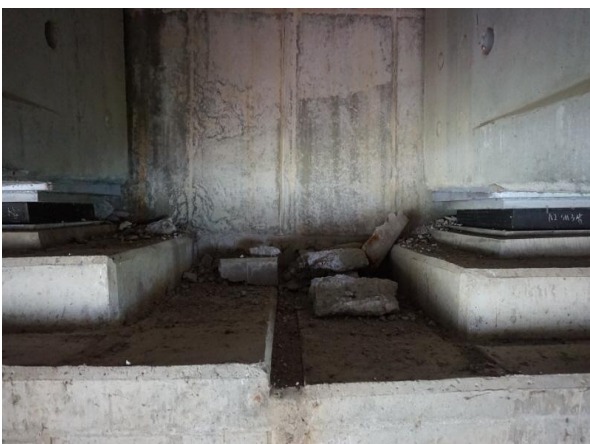
폐콘크리트 적치 A1

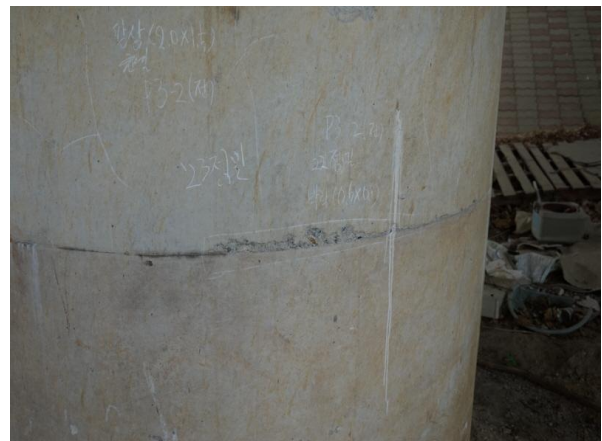
교각 박락 P3

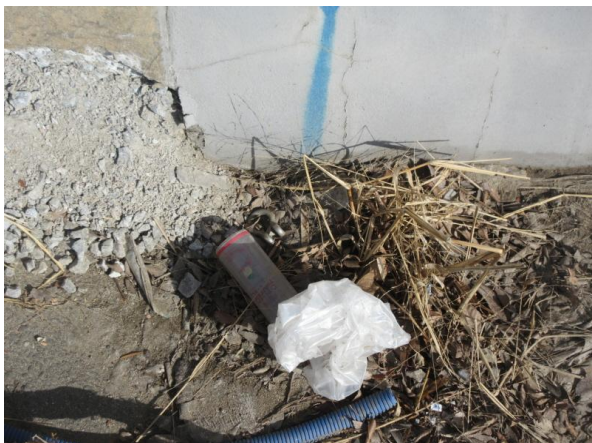
배수구 막힘 S1

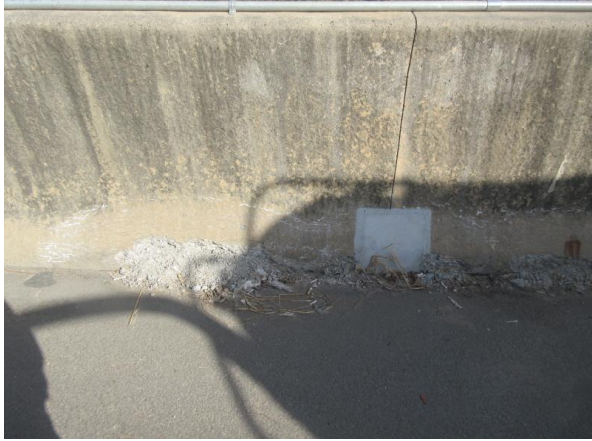
방호벽 박락 S4

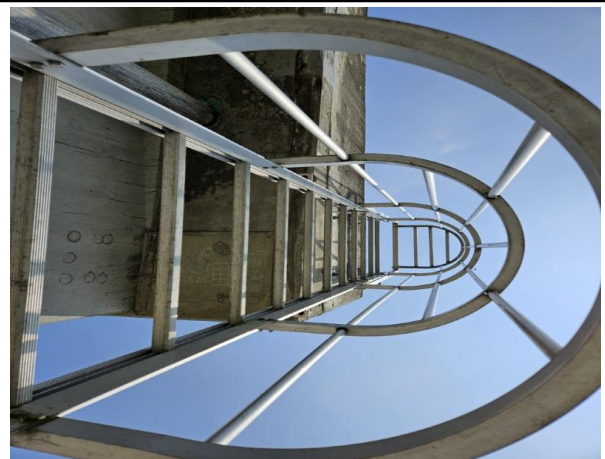
점검사다리 상태양호 P2
