#### 4. 금남IC RAMP-A교(하)

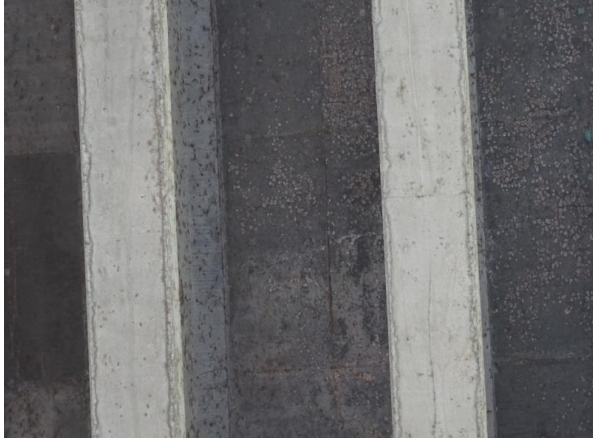
| <p>바닥판 열화 S3</p> | <p>바닥판 열화 S3</p> |

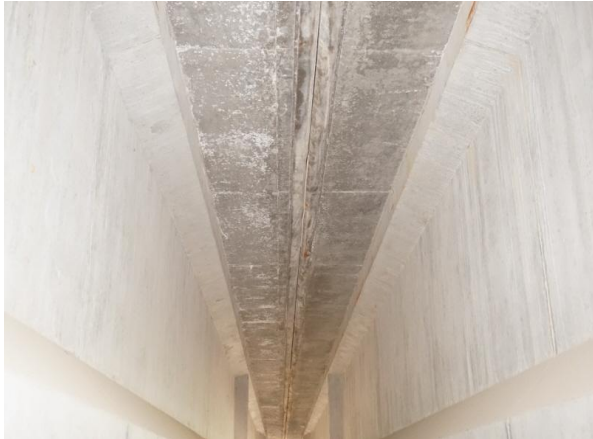
| <p>중 조인트 누수흔적 및 백태 S4</p> | <p>바닥판 박락 S4</p> |

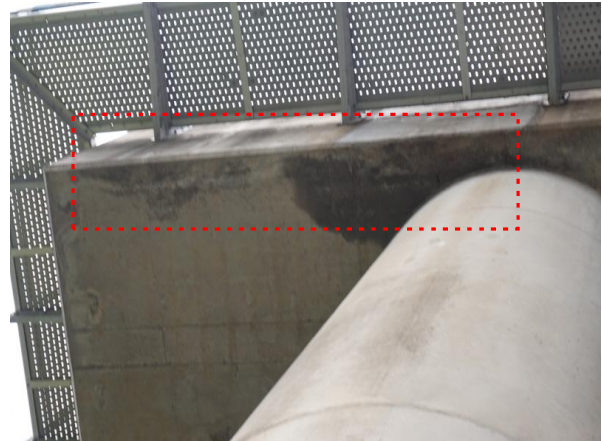
교각 코핑부 박리 P2

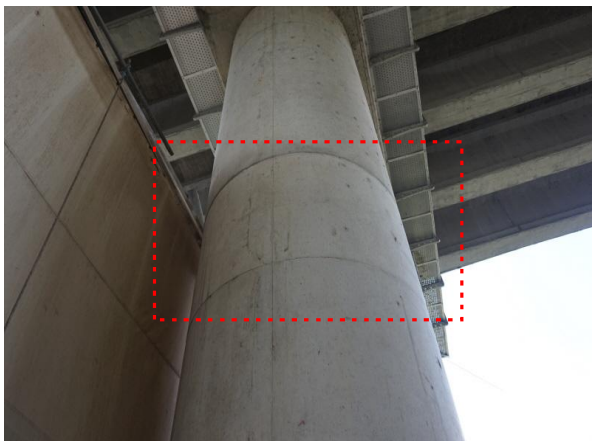
교각 망상균열 P2

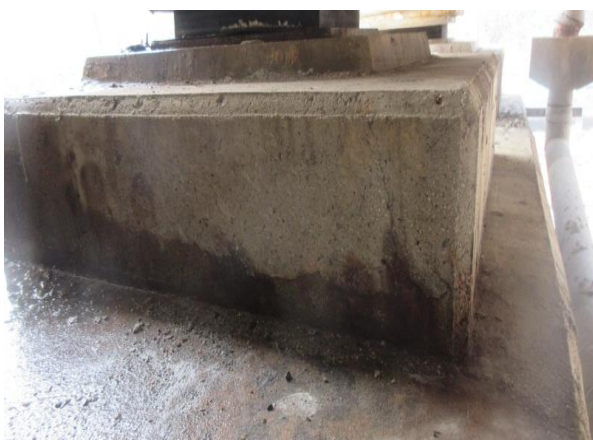
| <p>받침콘크리트 박리/철근부식 P2 A2-SH6</p> | <p>받침콘크리트 균열(0.3mm미만) P2 SH5</p> |

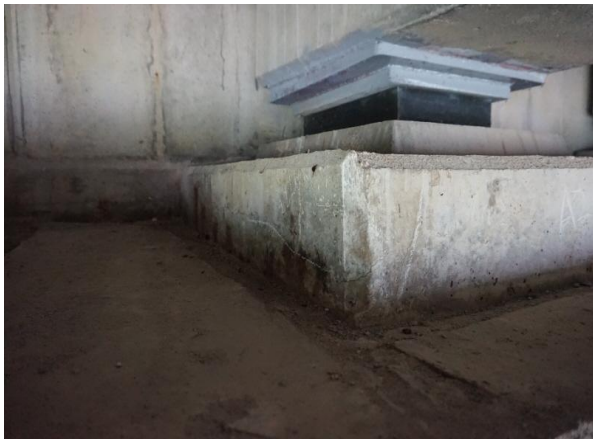
| <p>받침콘크리트 박리 A2 SH3</p> | <p>받침폴탈 균열(0.3mm미만) A2 SH6</p> |

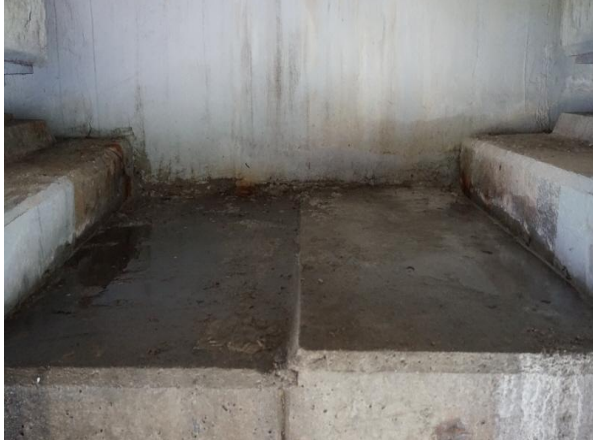
| <p>신축이음 하부누수 Exp.Joint-A1</p> | <p>유간 토사퇴적 Exp.Joint-A1</p> |

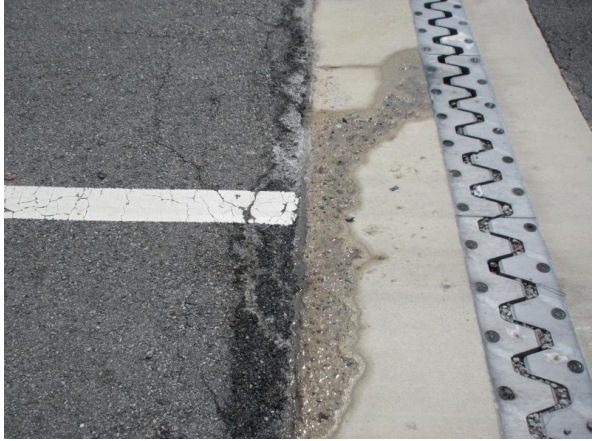
후타재 박리 Exp.Joint-A1

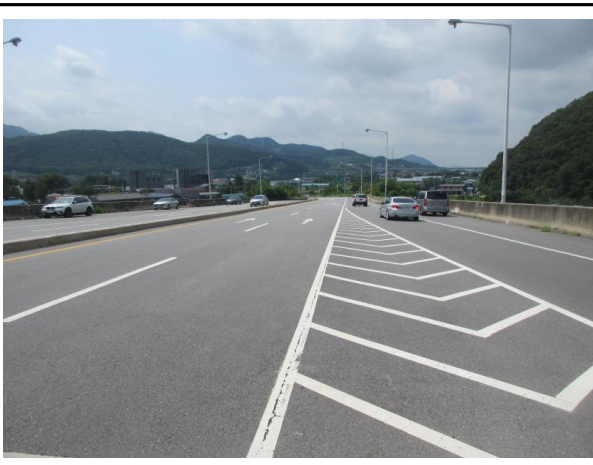
| 교면포장 토사퇴적 S3 | 교면포장 상태양호 S2 |
