# 1. 이동교(상)

### 1.1 시설물의 개요

본 시설물은 경기도 안성시 양성면 난실리 375-1에 위치한 교량으로서 총 연장 120.0m, 폭 17.3m, 편도 4차로로 시공되어 있다.

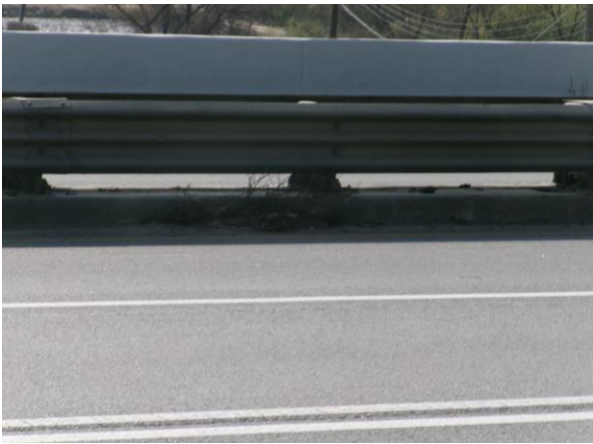
| S1 배수구 막힘 | S2 배수구 막힘 |

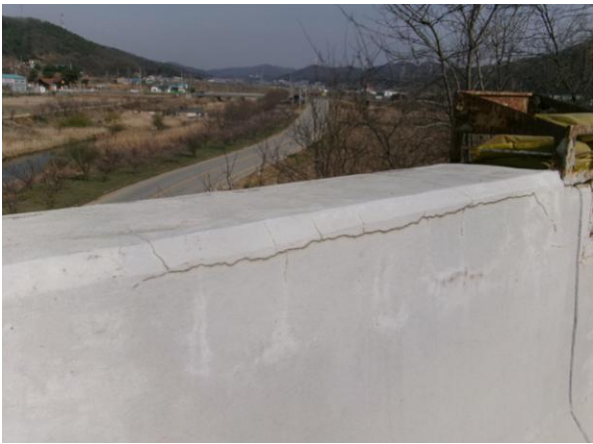
| S1 방호벽 보호폴탈 박리(0.1m×2.0m) | S1 중앙분리대 가드레일 지주파손, 변형 |

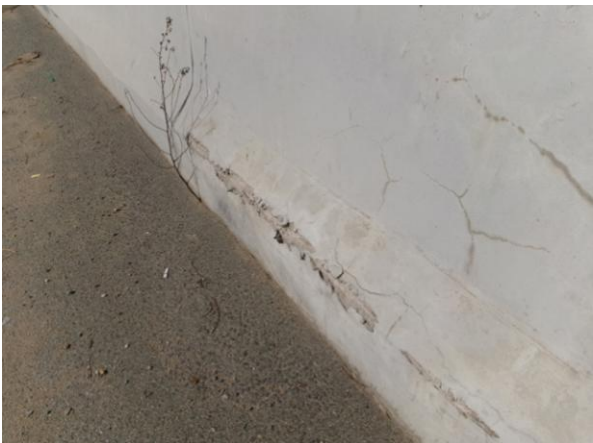
| S2 방호벽 파손(0.12×1.5m) | S3 방호벽 들뜸(0.1×0.4m) |

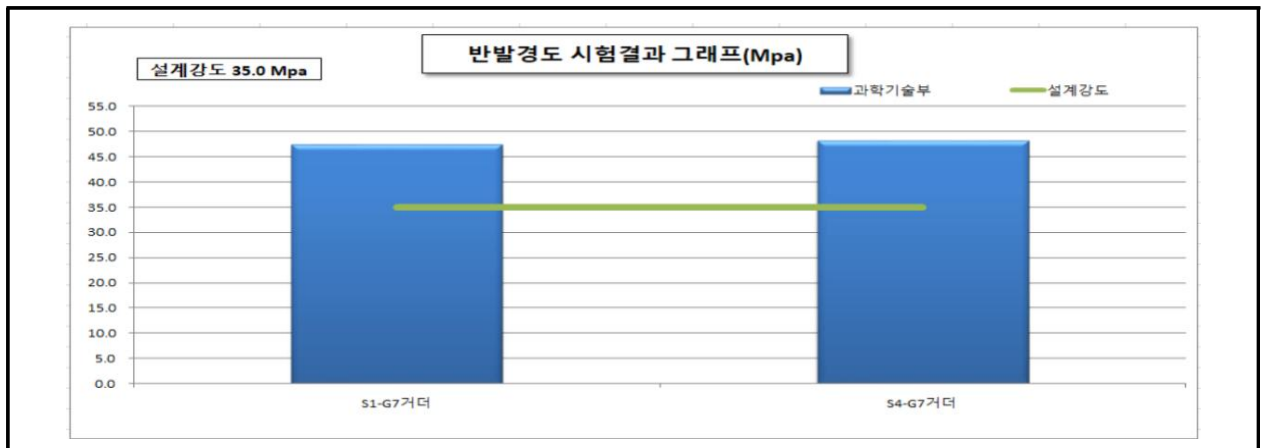
반발경도법에 의한 압축강도 측정결과 상부구조(바닥판하면 및 가로보) 27.7~28.3MPa, 상부구조(거더) 47.4~48.2MPa, 하부구조(교대 및 교각) 26.0~30.2MPa 로 측정 되었으며, 설계기준 압축강도(바닥판하면: 27.0MPa, 거더: 35.0MPa, 가로보: 27.0MPa, 교대 및 교각: 21.0MPa)를 상회하여 콘크리트의 강도상태는 양호한 것으로 확인된다. 따라서, 금회 시험을 실시한 콘크리트 강도는 공용년수 경과에 따른 강도 저하가 발생되지 않은 것으로 판단된다.

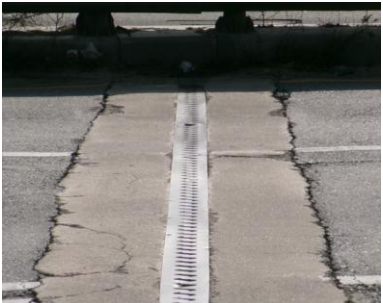
| <p>④ 신축이음 본체 변형 - 진전 여부확인</p> | <p>⑤ 신축이음 후타재 파손 - 진전 여부확인</p> | <p>⑥ 가드레일 지주파손, 변형 - 진전 여부확인</p> |
