# 1. 이동교(상)

### 1.1 시설물의 개요

본 시설물은 경기도 안성시 양성면 난실리 375-1에 위치한 교량으로서 총 연장 120.0m, 폭 17.3m, 편도 4차로로 시공되어 있다.

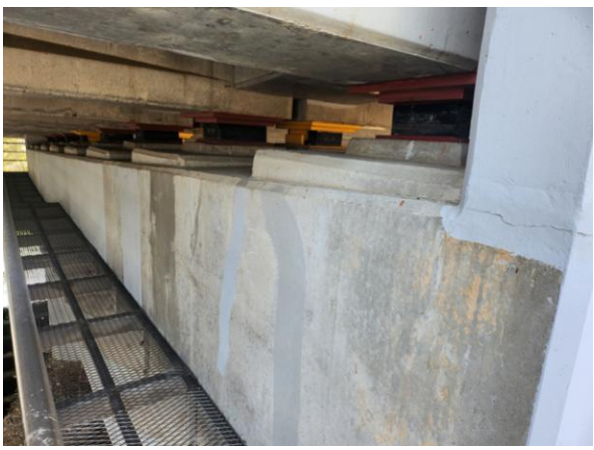
| P2 누수흔적 (8.0m×2.5m) | P3 기보수부 상태양호 |
