## 2. 이동교[하]

## 2. 이동교(하)

본 시설물은 경기도 안성시 양성면 난실리 375-1에 위치한 교량으로서 총 연장 120.0m, 폭 17.3m, 편도 4차로로 시공되어 있다.

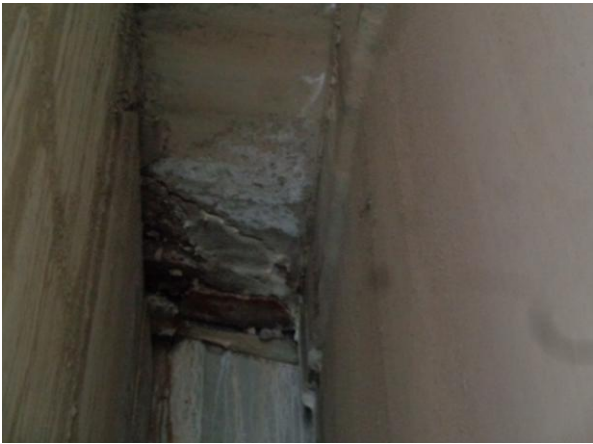
| S1 백태, 파손(0.3m×0.3m) | S1 백태(0.2m×1.7m) |

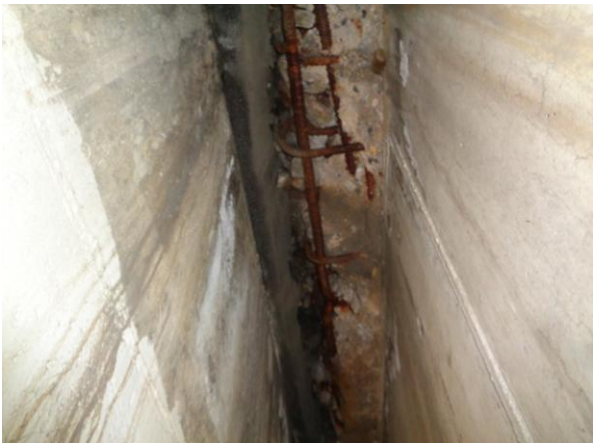
| S1 파손 및 철근노출(0.3m×1.5m) | S1 파손(0.3m×1.5m) |

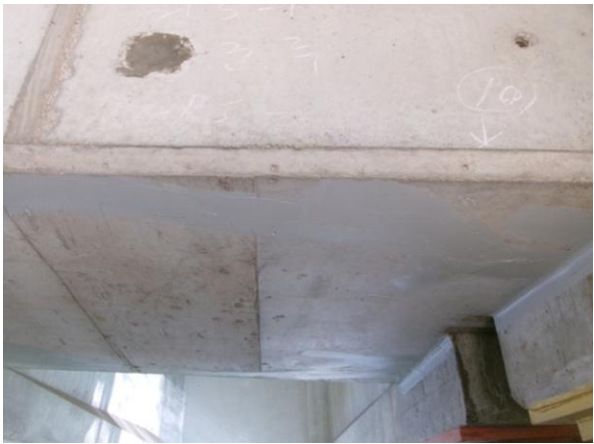
| S2-G3~4 균열(0.2mm/1.4m) | S3 기보수 상태양호 |

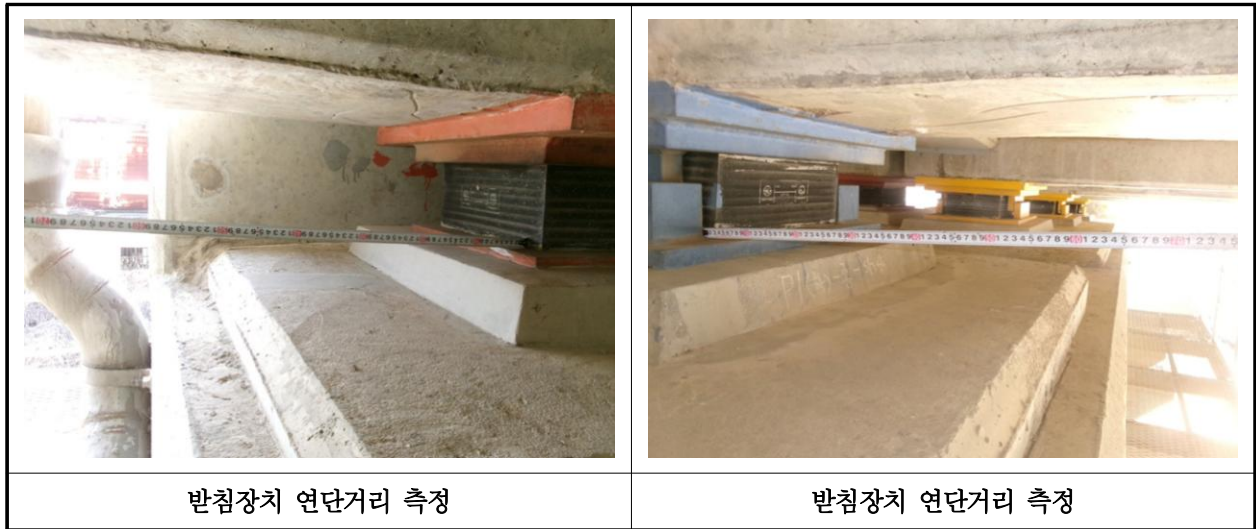
【사진 2.3.14】교량반침장치 연단거리측정

- 연단거리 측정 결과, 전 개소 모두 실측 연단거리가 계산 연단거리를 상회하고 있는 것으로 측정되어 설계기준을 만족하고 있는 것으로 검토되었다.

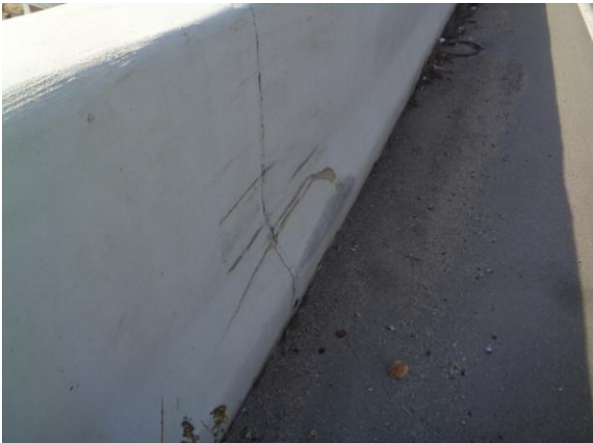
| S1 방호벽 긁힘 (1.2m×1.3m) | S1 중분대 표면들뜸 (0.6m×0.5m) |

- 방호벽 및 중분대에 발생한 균열(0.3mm미만, 이상), 망상균열(폭0.2mm)의 경우 건조수축 및 구속응력, 온도변화, 수화열 등에 의해 발생된 것으로 내구성 및 미관 확보 차원의 보수를 실시하는 것이 요구되며, 보수시 철저한 시공관리를 통해 재손상이 발생하지 않도록 하는 것이 필요하다.
- 파손, 들뜸, 패임, 균함의 경우 차량충격에 따른 외부충격, 시공시 다짐불량, 시공미흡 등에 의한 손상으로 판단되며, 손상의 진전 방지 및 내구성 확보 차원에서 단면보수가 필요할 것으로 판단된다.
- 난간 변형의 경우 차량충격에 따른 외부충격에 의한 손상으로 주행차량의 안전성 및 내구성 확보를 위해 정비를 통한 유지관리가 요구된다.
- 식생, 누수흔적, 이음부 노출의 경우 공용기간 경과, 비산먼지 및 토사 축적, 강우, 외기노출 등에 의해 발생한 것으로 손상 범위 확대 여부에 대한 주의관찰이 필요하다.

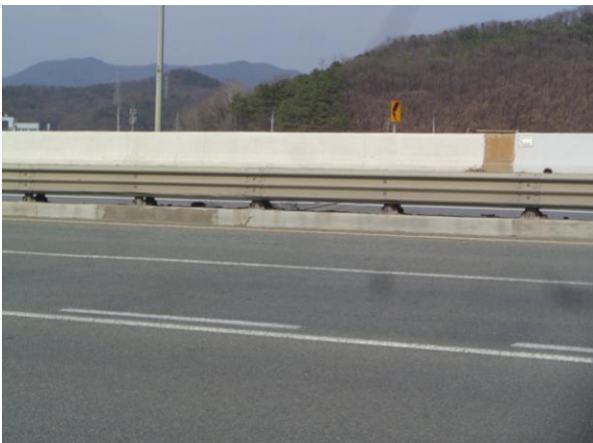
| S2 중분대 보수부들뜸 (0.1m×0.3m) | S3 중분대 들뜸 (0.4m×0.7m) |

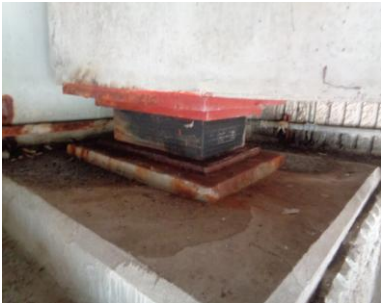
| <p>④ 교량받침 Plate 부식 - 진전 여부확인</p> | <p>⑤ 신축이음 후타재 파손 - 진전 여부확인</p> | <p>⑥ 중분대 들뜸 - 진전 여부확인</p> |
