# 1. 칠곡교

### 1.1 시설물의 개요

본 시설물은 경기도 안성시 원곡면 철곡리에 위치한 교량으로 총 연장 270.0m, 폭 19.5m, PSCI Beam교로 시공되어 있다.

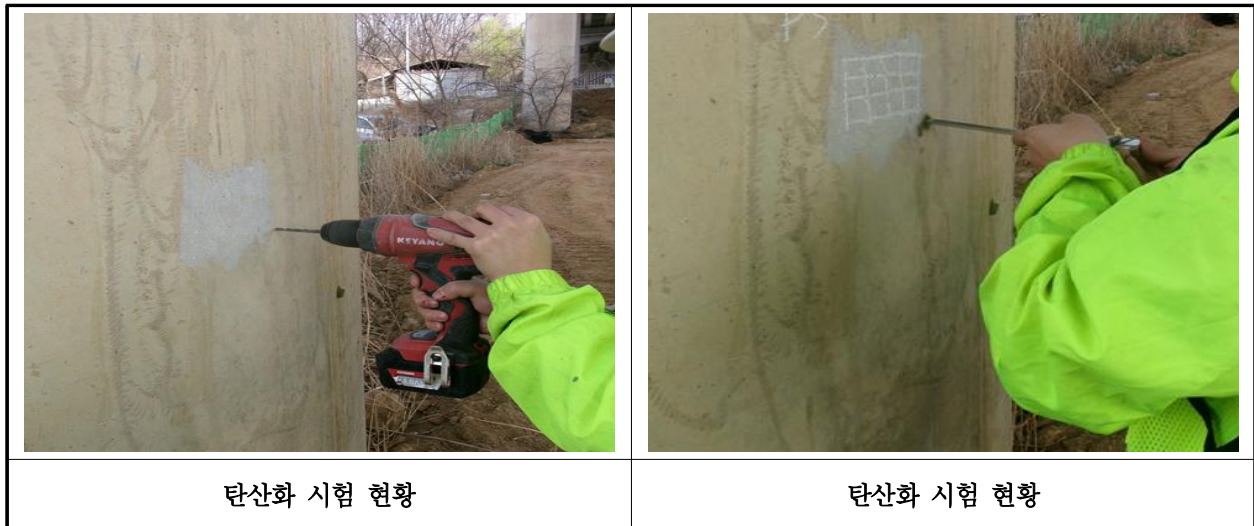
【사진 1.4.3】 탄산화 시험

- 탄산화시험은 상부구조 3개, 하부구조 1개로 총 4개소 시험을 실시하였으며 결과 값은 아래 표에 정리하였다. 분석 결과, 전개소 모두 “탄산화에 의한 부식발생 우려 없음” 인 ‘a’ 등급으로 평가되었고 30년 이상의 잔존수명을 확보하여 공용상의 문제는 없을 것으로 판단된다.
