## **3. 도곡2교**

### 3.1 시설물의 개요

본 시설물은 경기도 안성시 양성면 이현리에 위치한 교량으로 총 연장 120.0m, 폭 19.5m, PSCI Beam교로 시공되어 있다.

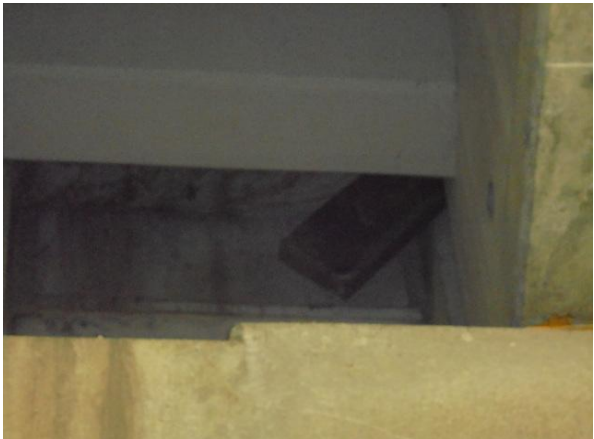
| 구분 | 손상 내용 | 단위 | 전회 | | 금회 | | 증·감 | 비고 |
|---|---|---|---|---|---|---|---|---|
| | 백업재 탈락 | m <sup>2</sup> | 1.45 | — | 0.55 | 3 | ▼ 0.90 | 손상삭제 |

| S2 박락(0.6×0.1) | S2 백업재 탈락 |

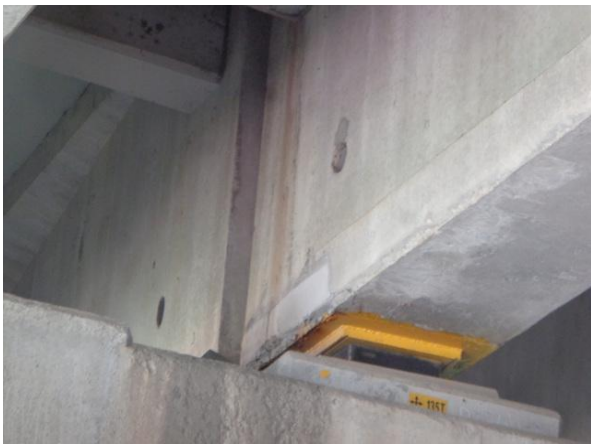
| S2-G7 보수부 박락(0.1×0.2) | S2-G8 보수부 박락(0.2×0.2) |

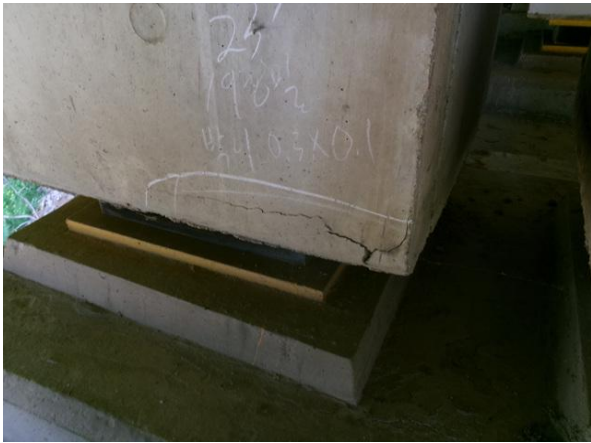
| S3-G2 박락(0.6×0.1) | S3-G5 박리(0.5×0.1) |

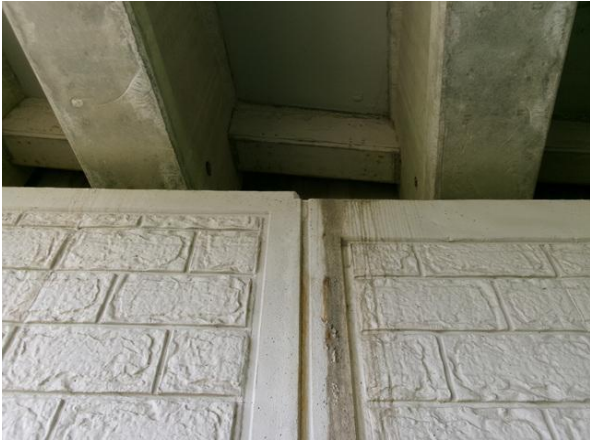
| A2 균열(0.3mm/0.5m) | A2 녹오염(0.1×3.0) |

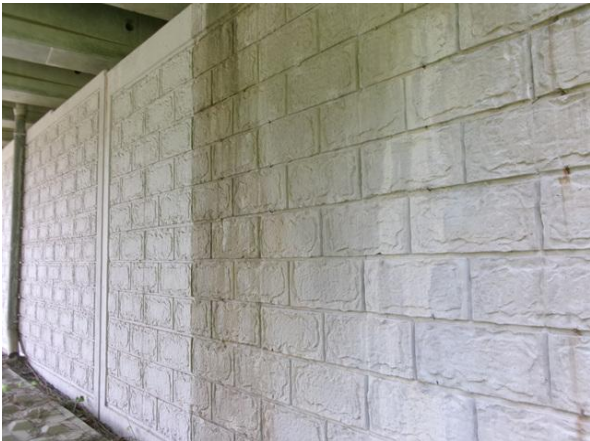
| A2 누수흔적(0.5×3.5) | A1 망상균열(0.1×4.0) |

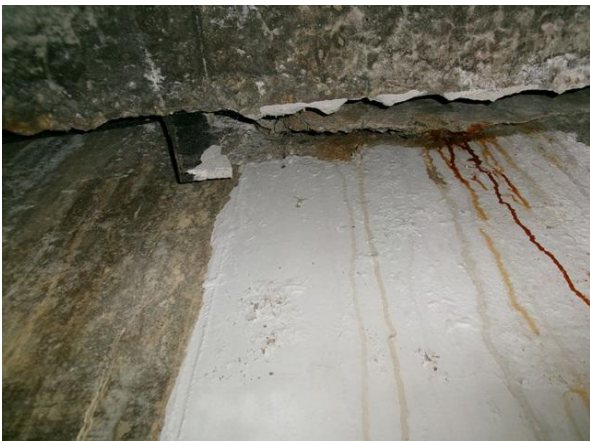
| A2 박락(0.6×0.2) | A1 실런트 탈락(1.5) |
