# 1. 칠곡교

### 1.1 시설물의 개요

본 시설물은 경기도 안성시 원곡면 철곡리에 위치한 교량으로 총 연장 270.0m, 폭 19.5m, PSCI Beam교로 시공되어 있다.

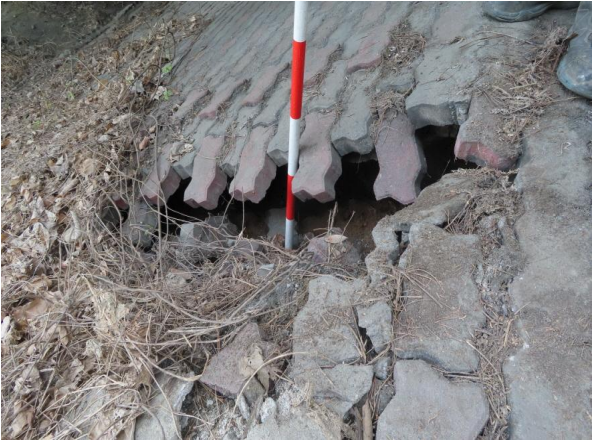
| A1 교대 보호블럭 침하 및 파손(1.0m×2.0m) | P3 교각 박락(0.7m×0.4m) |

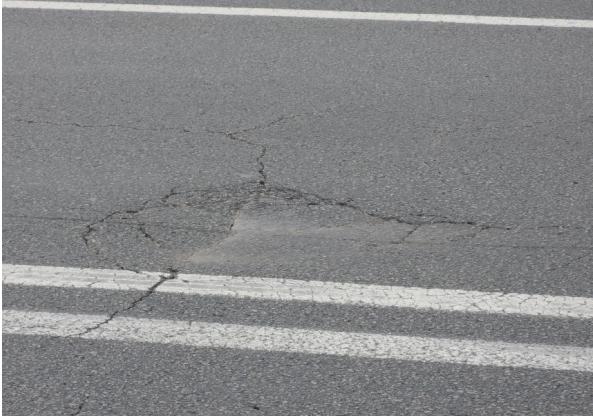
| 교면포장(평택방향) S2 아스콘파손(0.8m×0.8m) | 교면포장(평택방향) S5 아스콘<br>소성변형(0.5m×8.0m) |

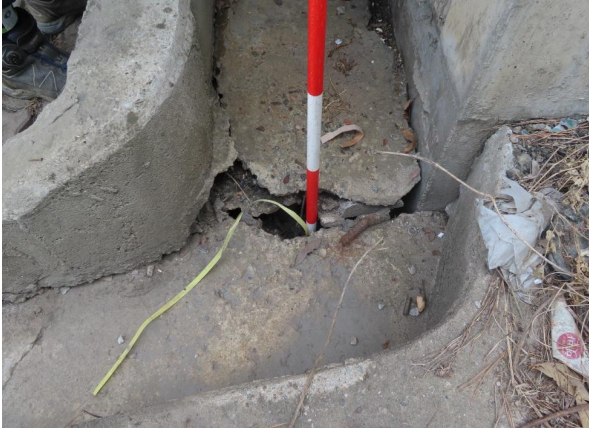
| <p>교대 A1 배수로 파손(0.5m×0.5m)</p> | <p>S3 바닥판 상면 배수구 막힘</p> |

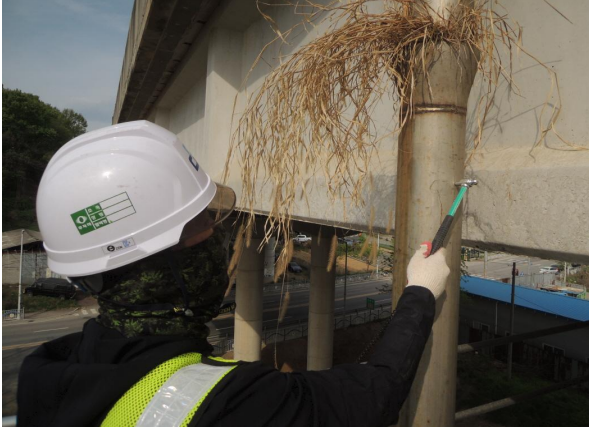
| <p>S6 바닥판 하면 배수관 막힘(1EA)</p> | <p>교대 A2 유도 배수시설 탈락(L=1.5m, 2EA)</p> |
